# LAPORAN SURVEY KONDISI BANGUNAN GEDUNG DI MAMUJU DAN MAJENE AKIBAT GEMPA 14 – 15 JANUARI 2021

Direktorat Bina Penataan Bangunan  
Direktorat Jenderal Cipta Karya  
Kementerian Pekerjaan Umum dan Perumahan Rakyat

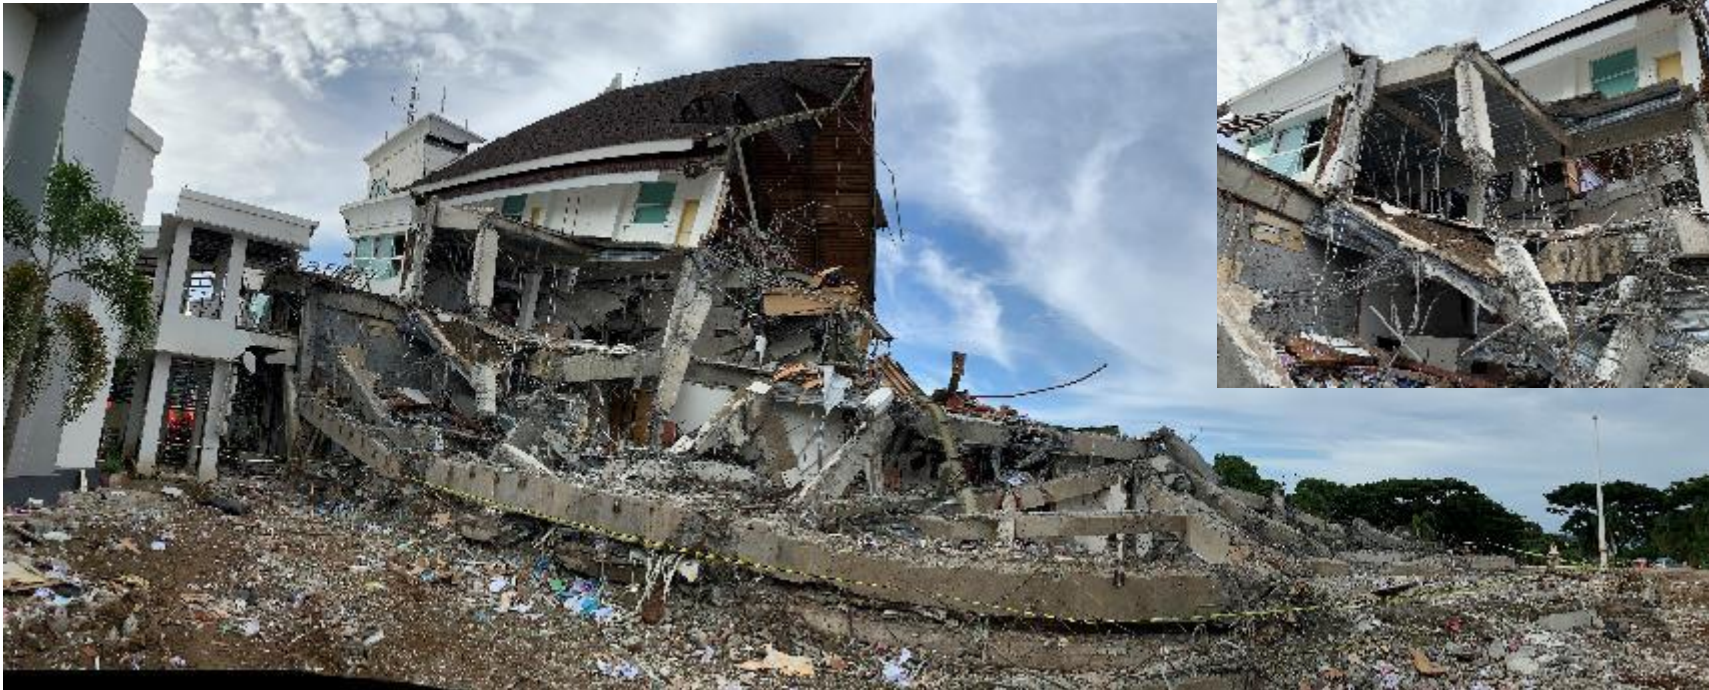
- Penggunaan material berat : Bata merah 1 bata dengan plaster tebal di bagian atas bangunan

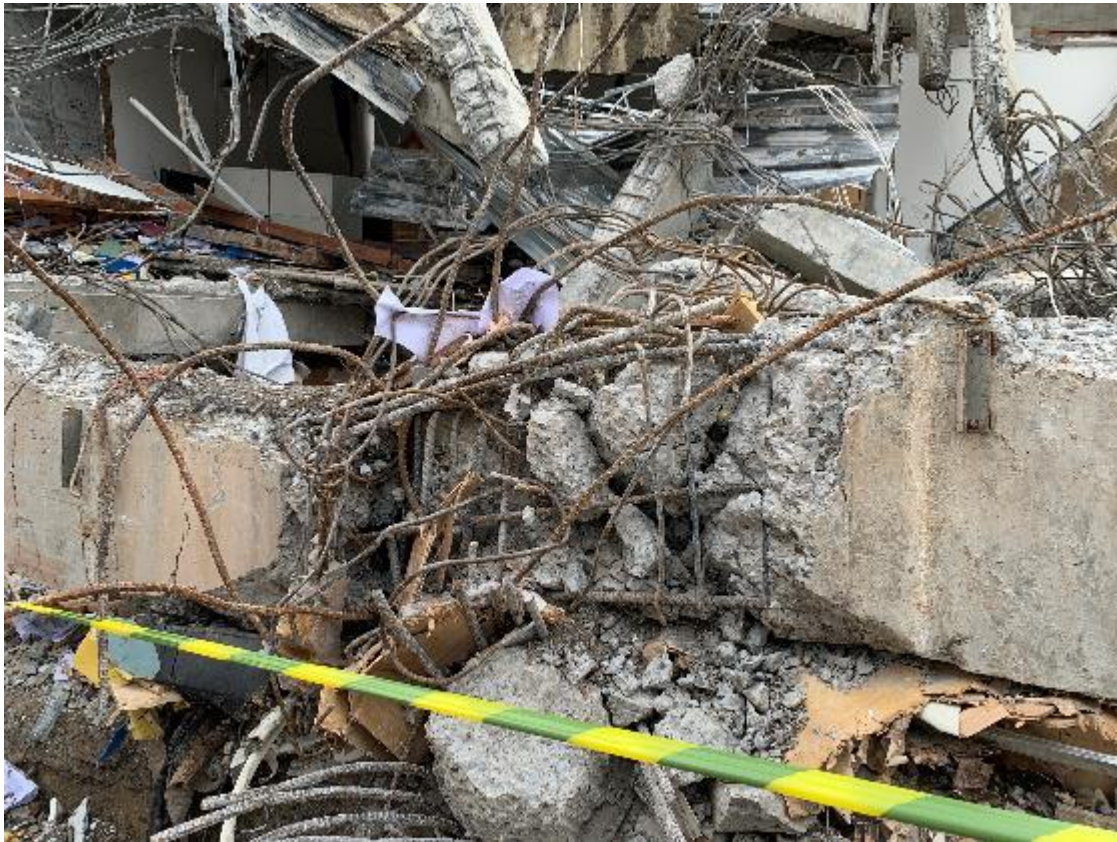
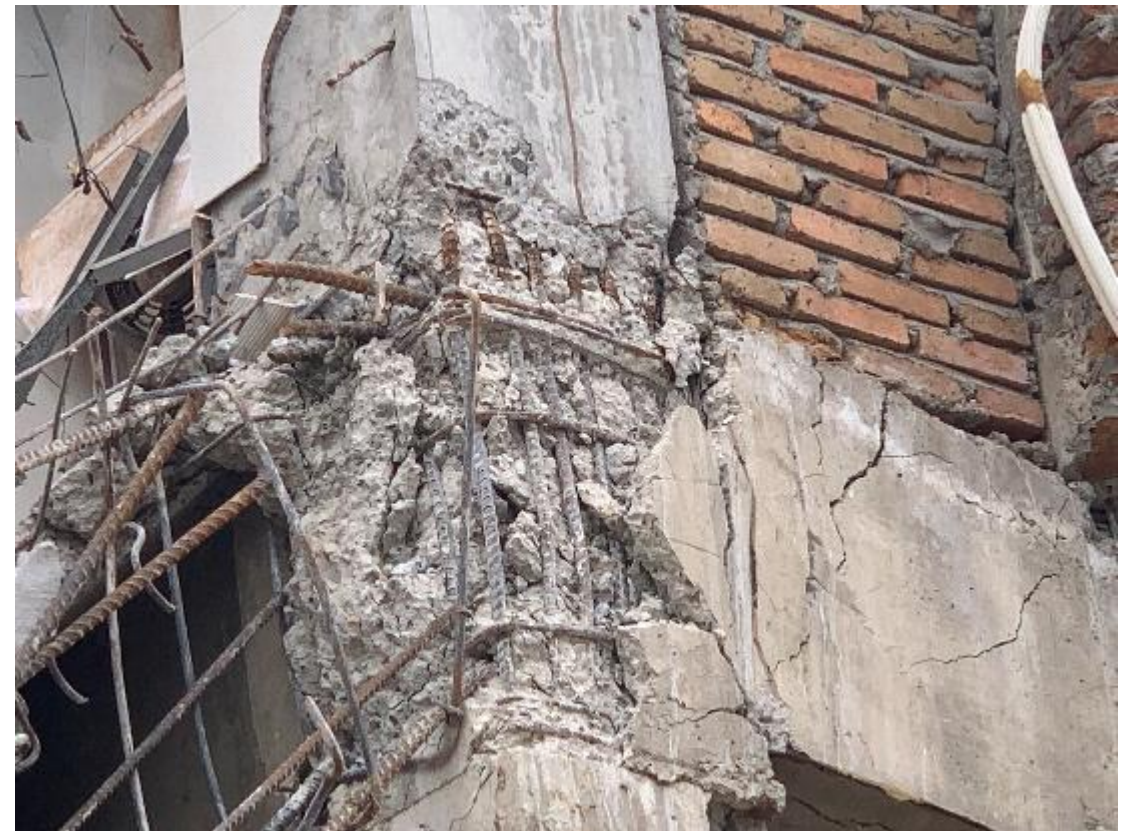
- Tulangan polos

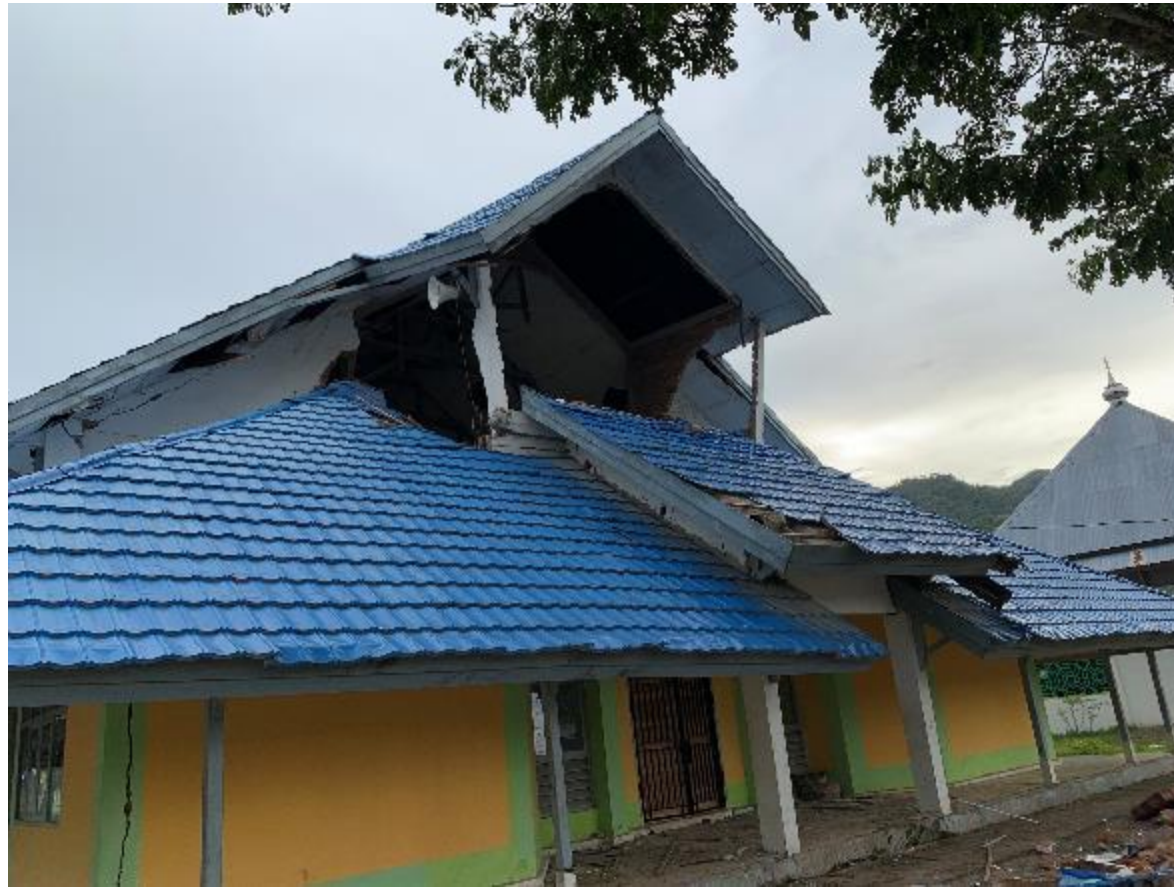
- Sopi-sopi menggunakan bahan berat yang tidak terkoneksi dengan baik dengan struktur

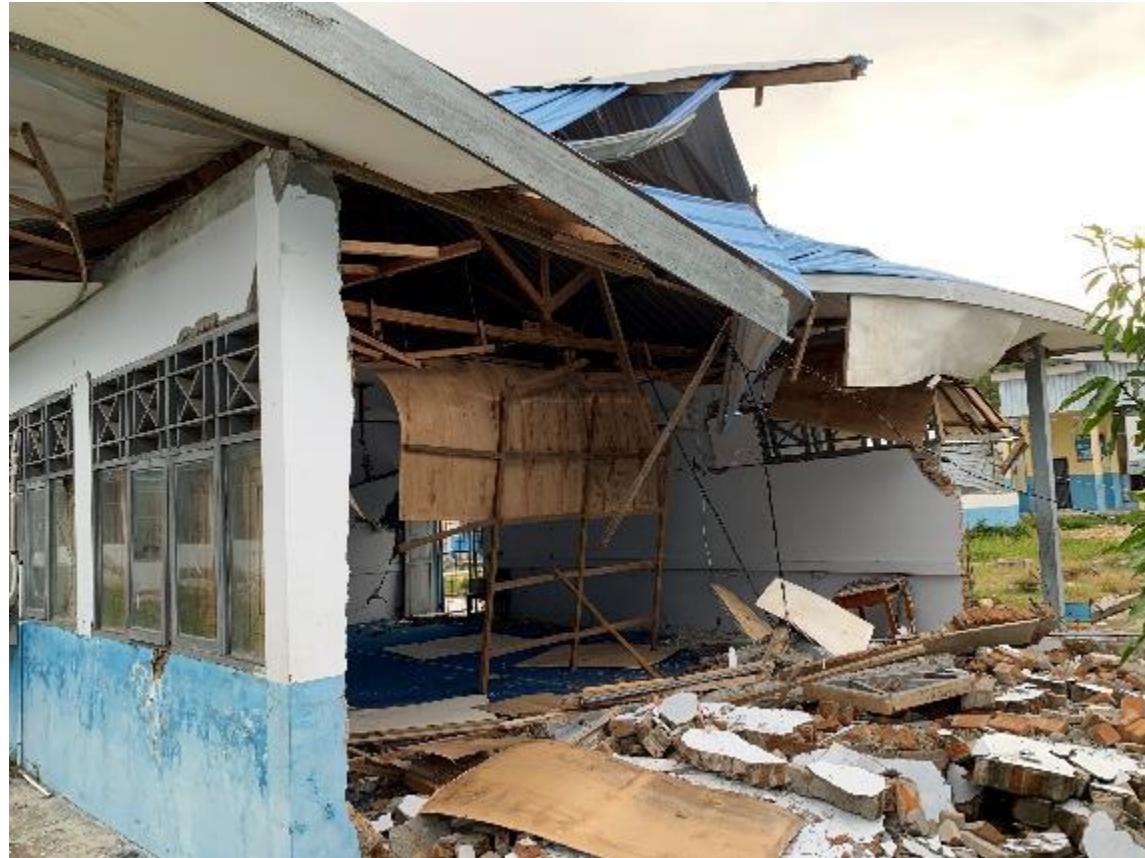
- Arsitektur menggunakan bahan berat yang tidak terkoneksi dengan baik dengan struktur

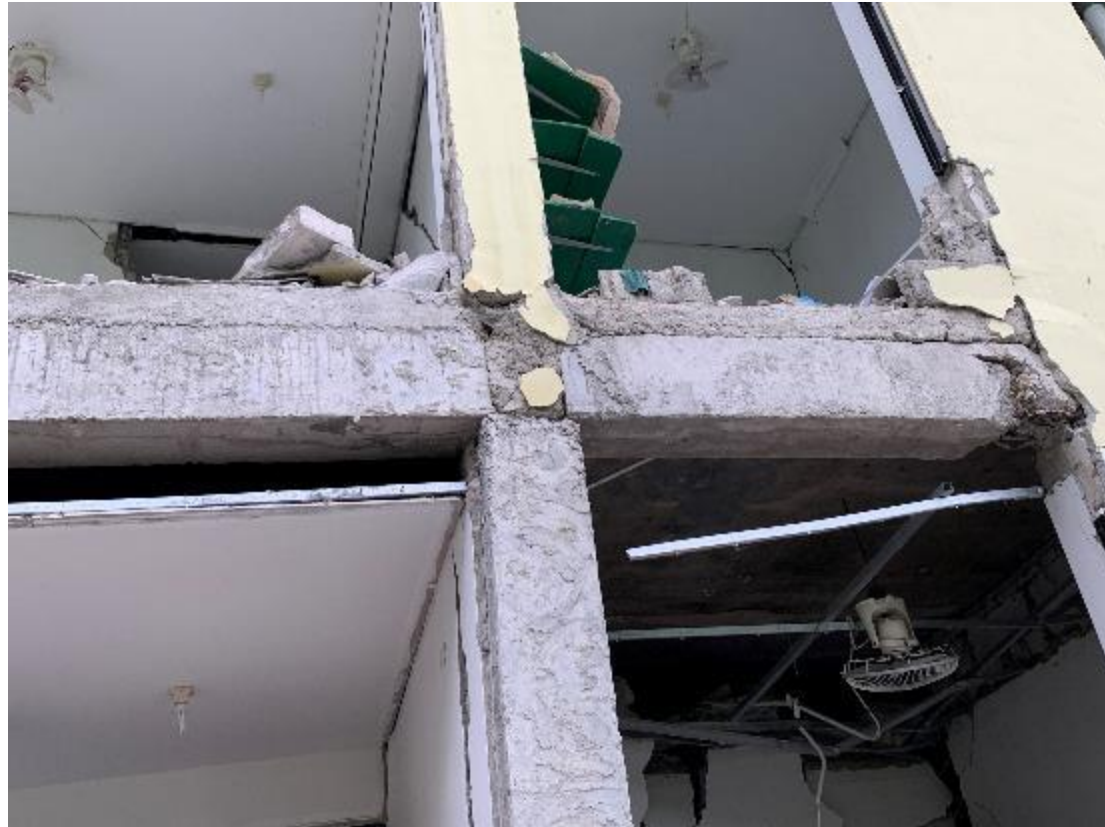
- Struktur secara umum masih baik dengan perlu beberapa perbaikan pada beberapa komponen yang mengalami kerusakan

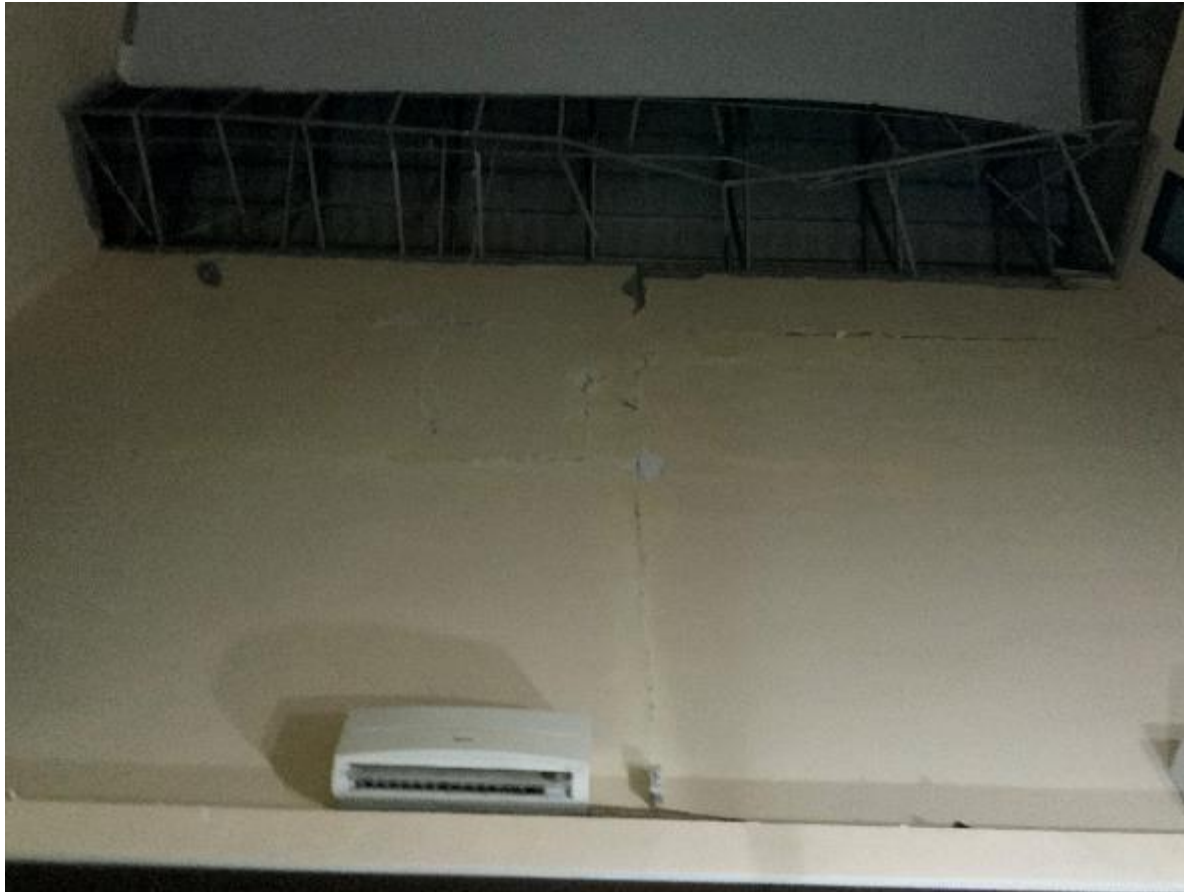
- Beberapa plafon runtuh

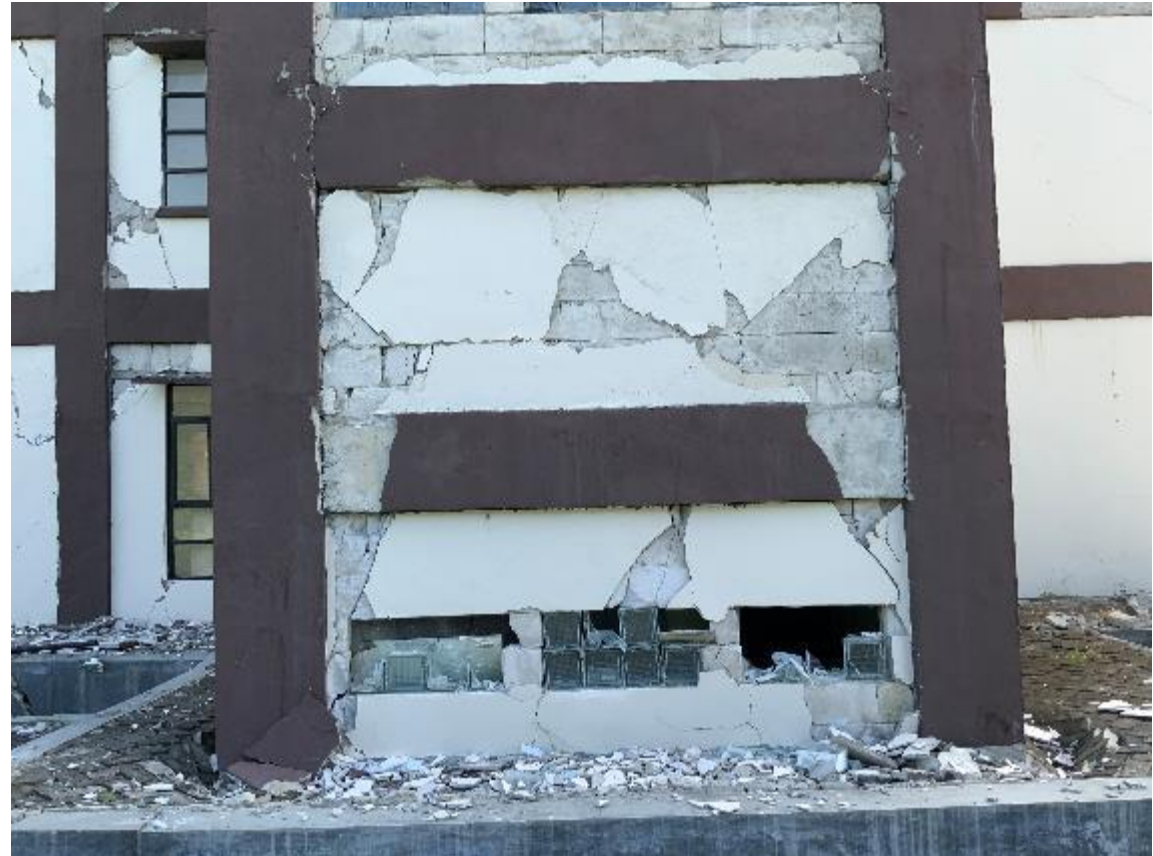
- Umumnya komponen arsitektur baik, dengan beberapa rusak berat karena hancurnya material

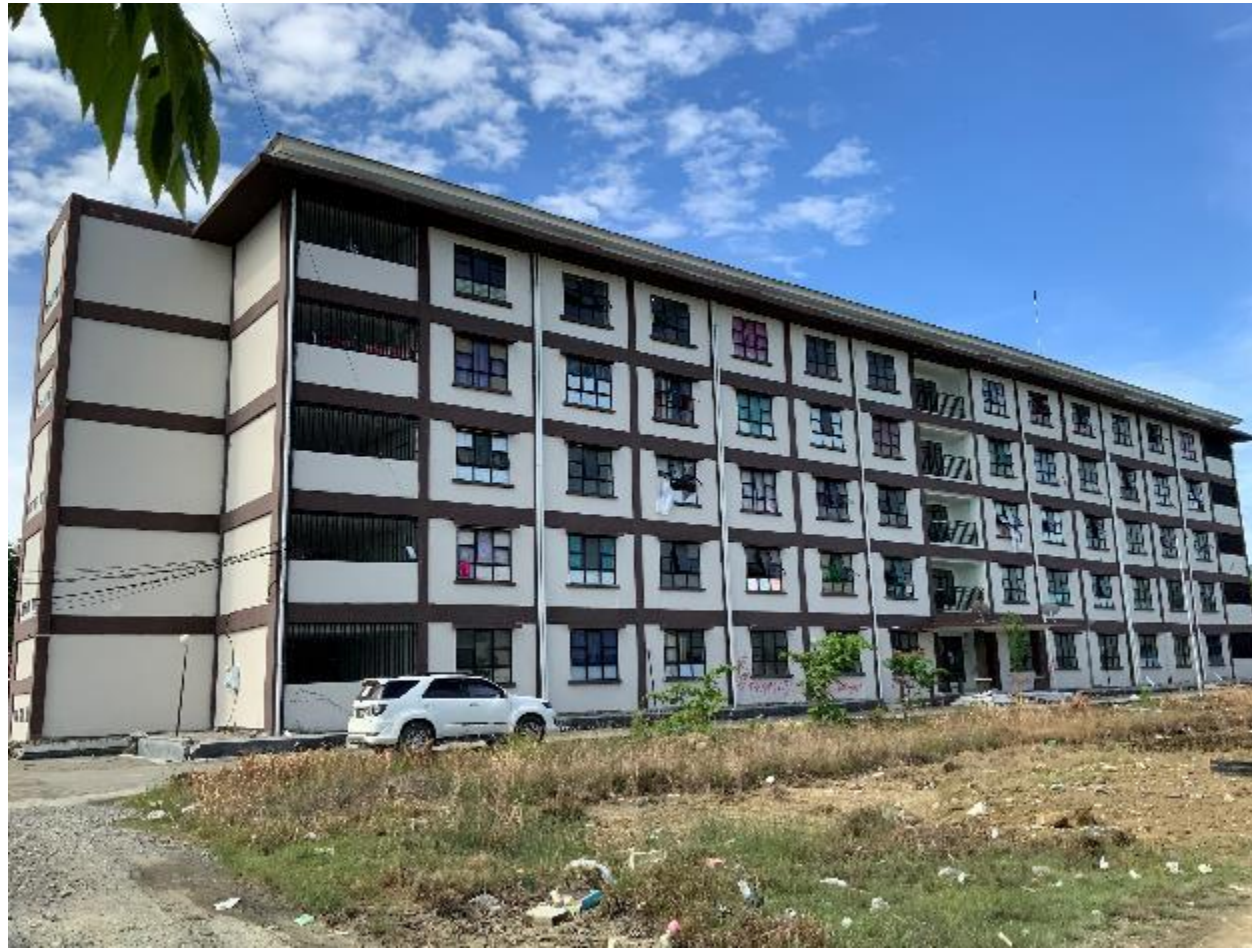
- Sambungan komponen arsitektur dan struktur baik

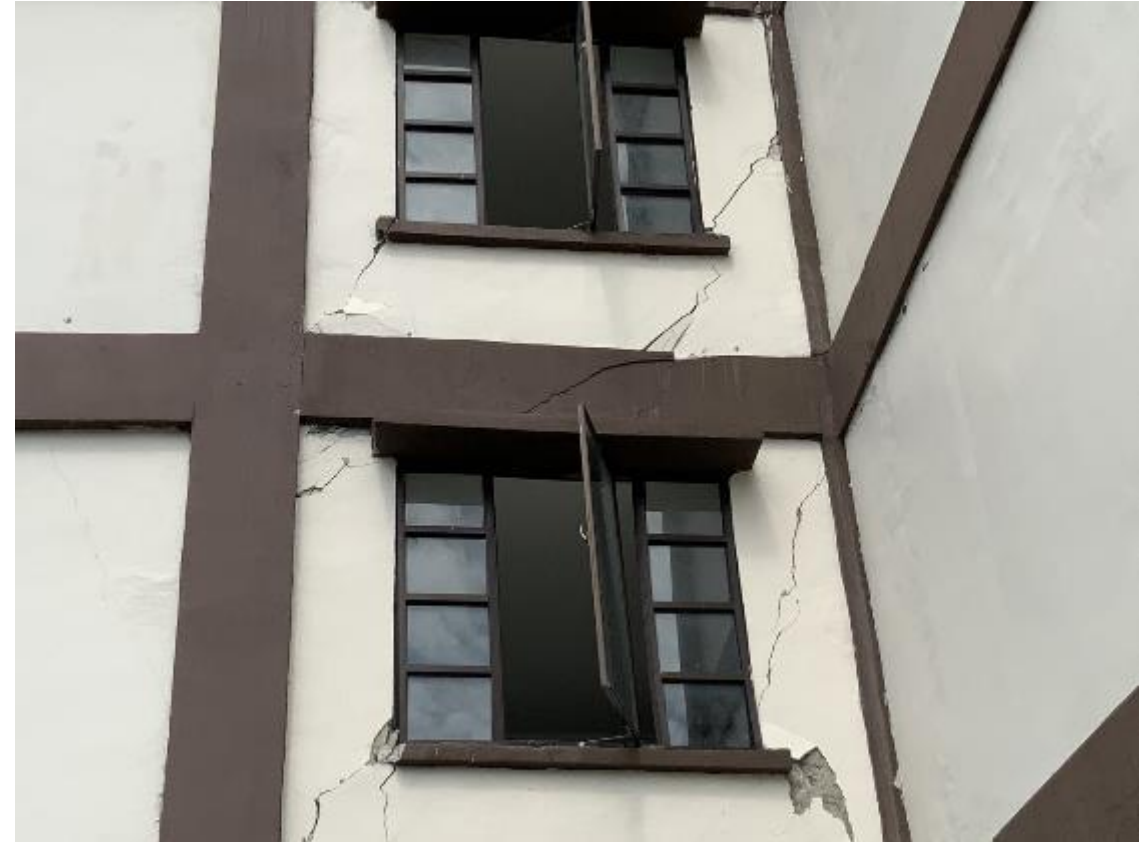
- Ada 1 titik kolom yang mengalami penurunan yang menyebabkan balok mengalami kerusakan dan merenggang terhadap join

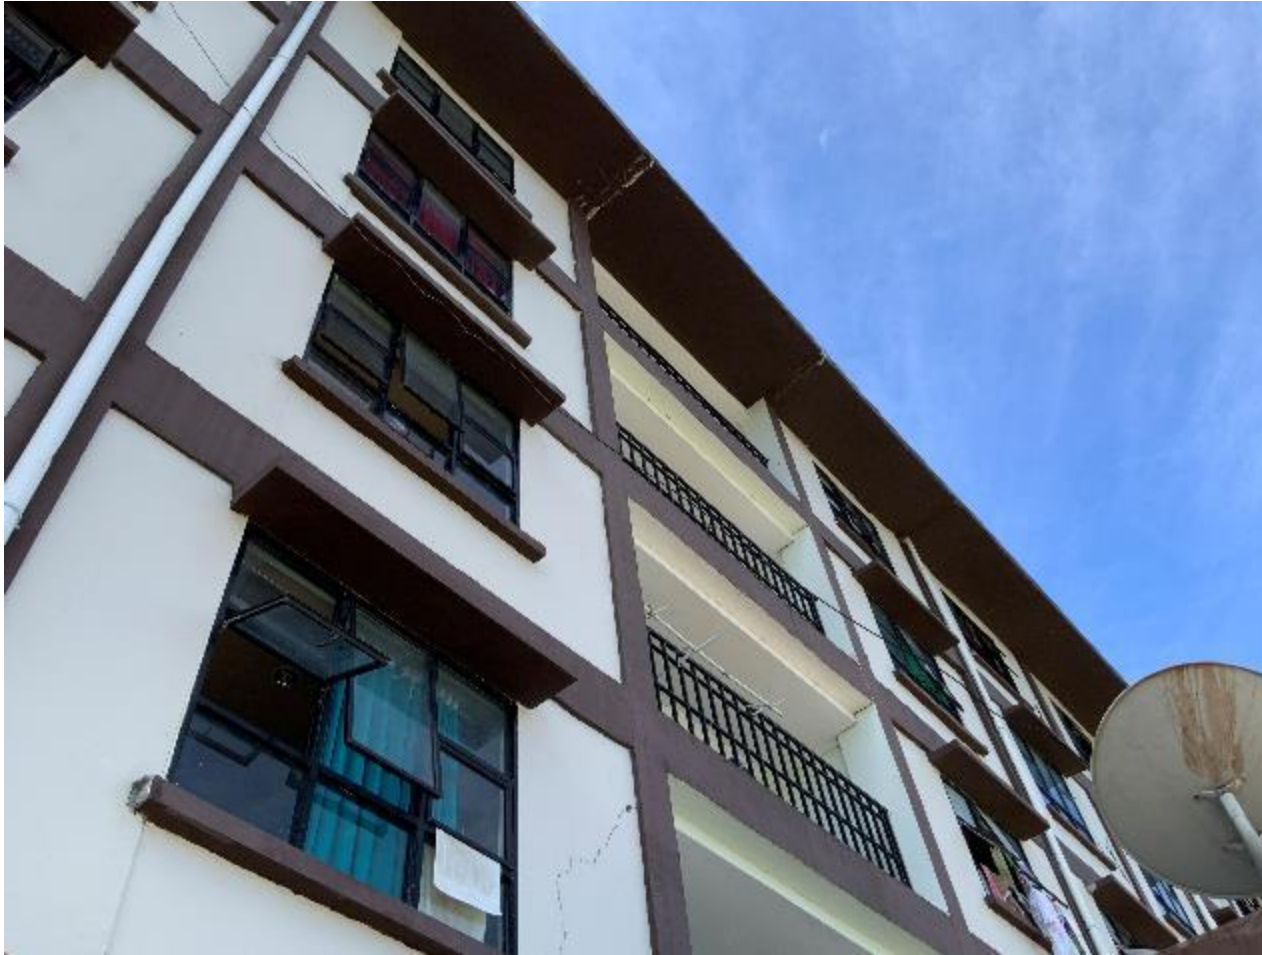
- Pelat kanopi atap ada yang patah

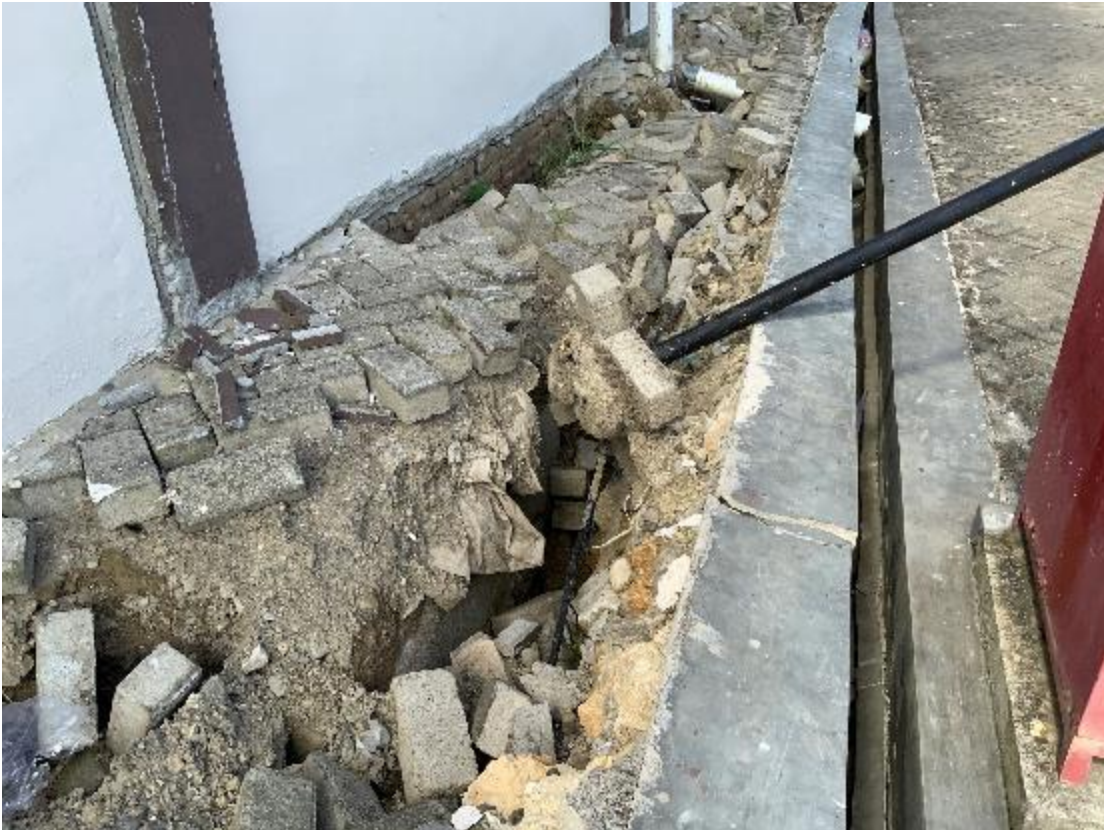
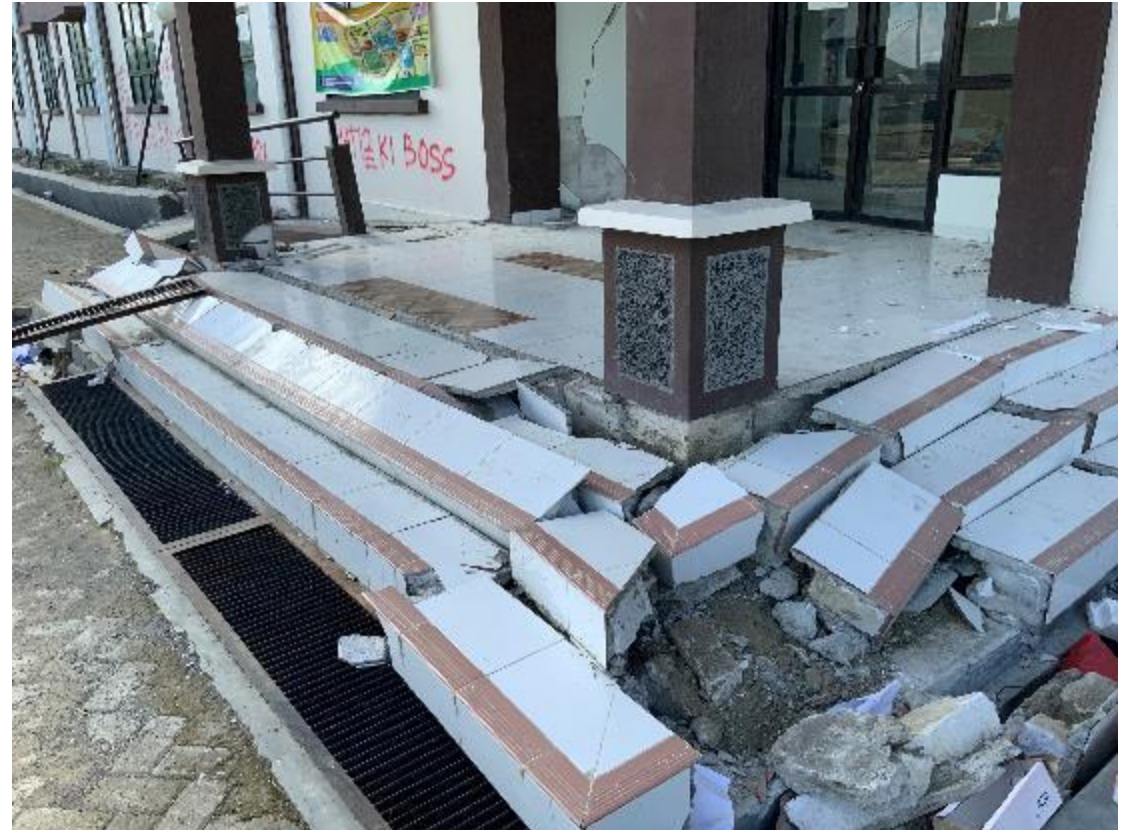
- Timbunan tanah keliling gedung rusak berat

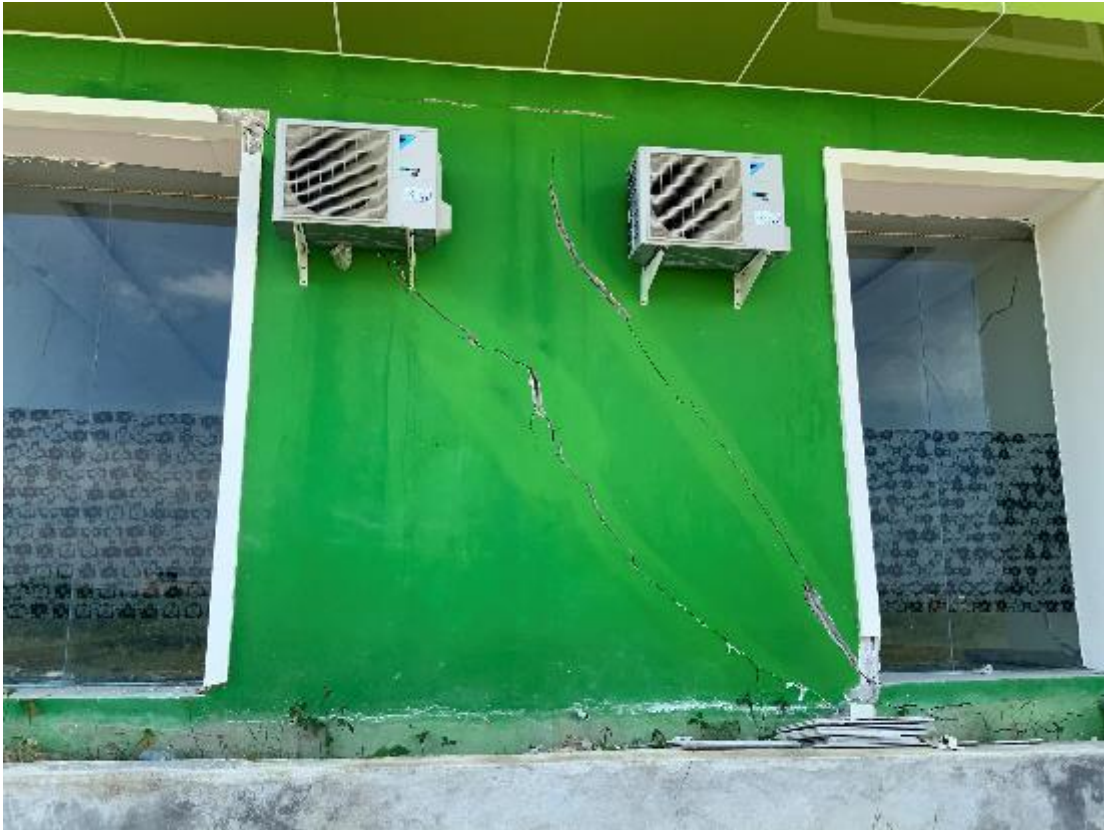
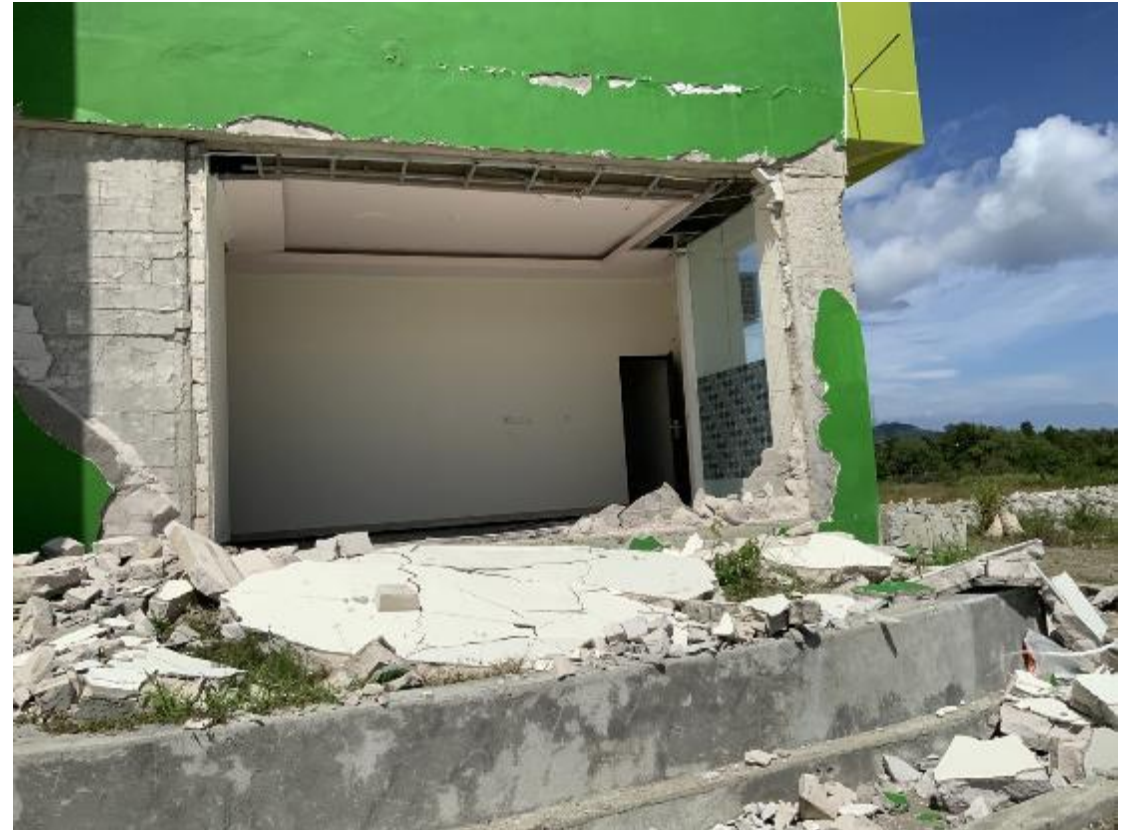
- Beberapa dinding retak dan pada beberapa bagian ada yang jebol

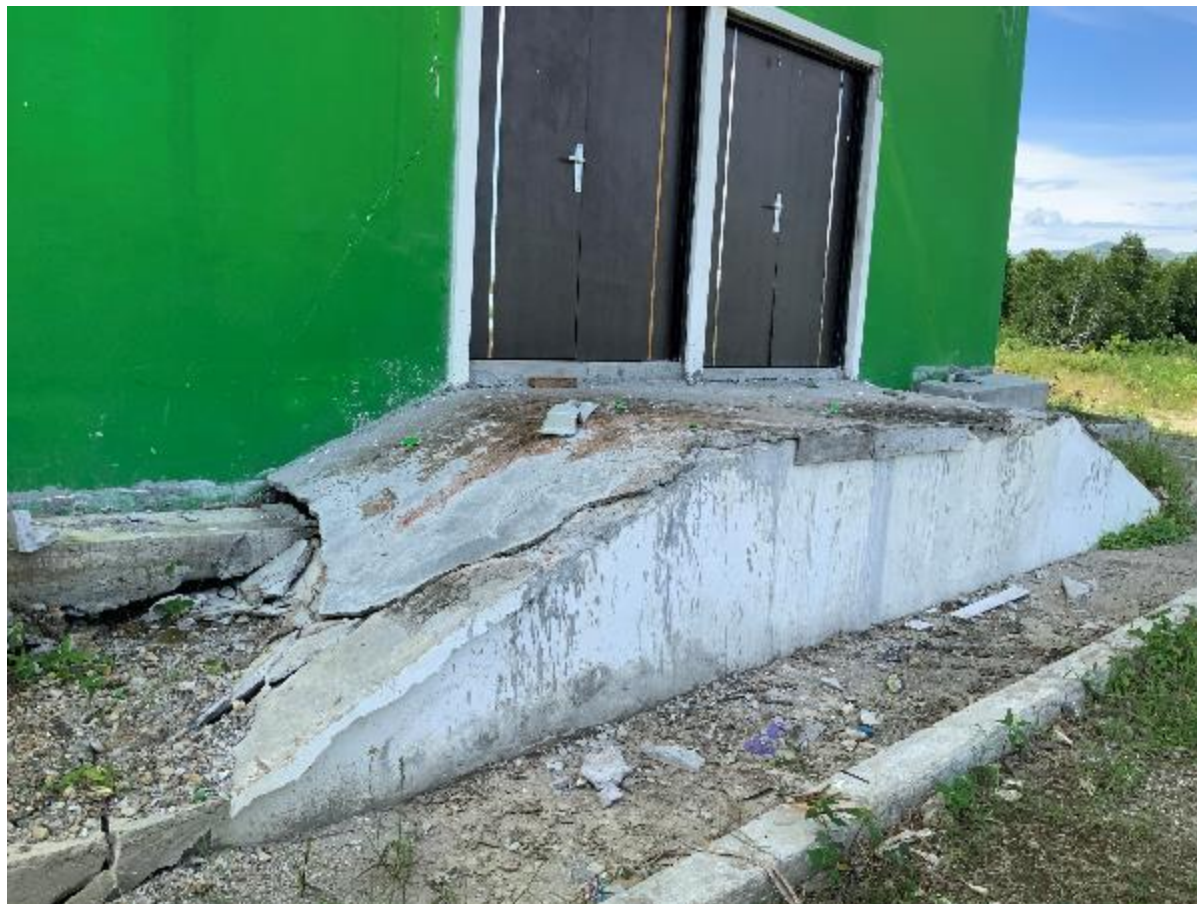
- Timbunan tanah keliling gedung rusak berat

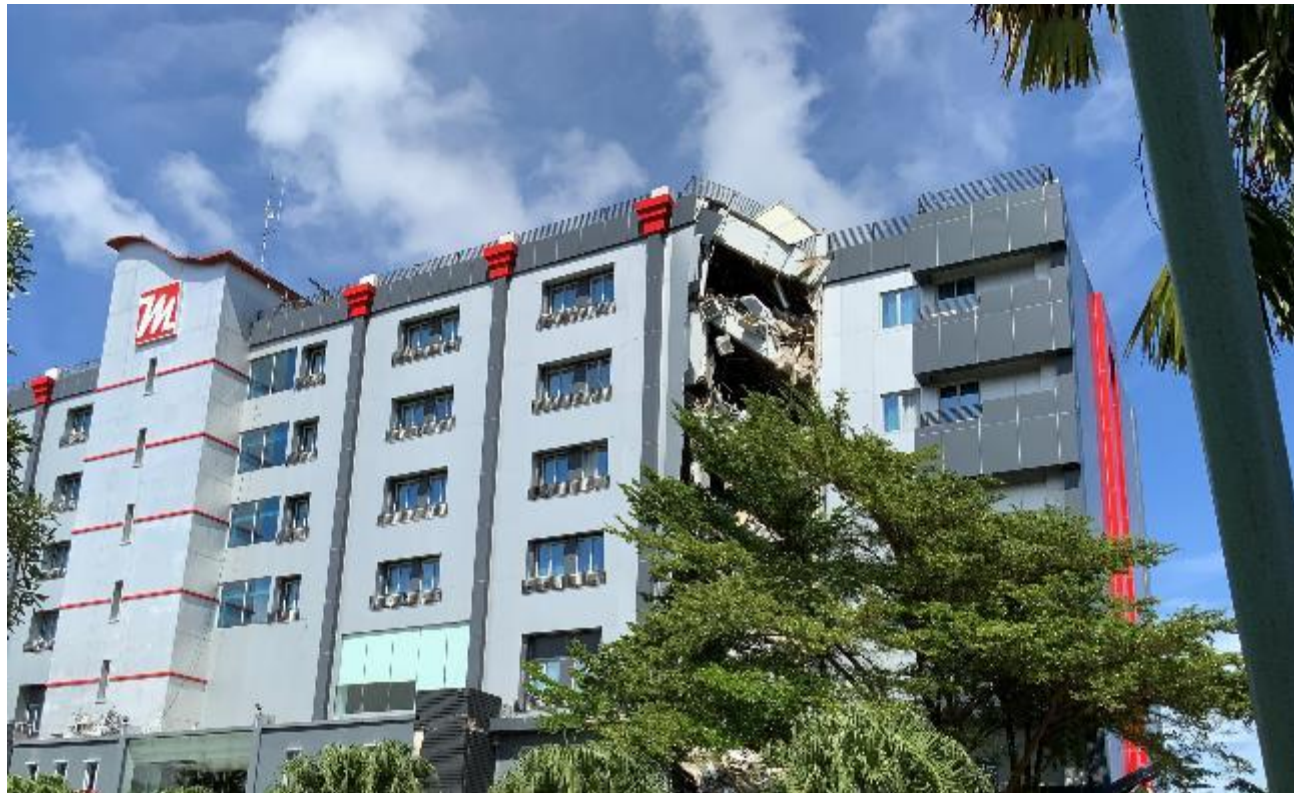
- Di segmen ujung terjadi keruntuhan 'pancake' di lantai 2 bangunan

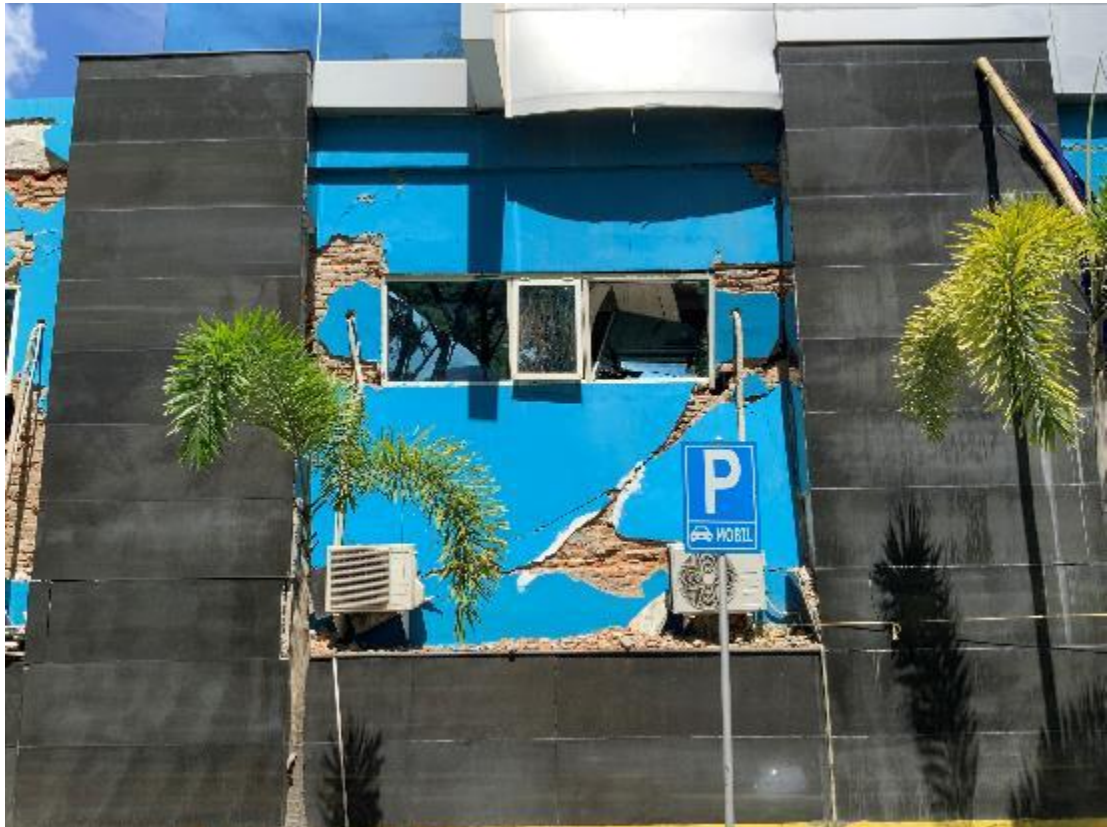
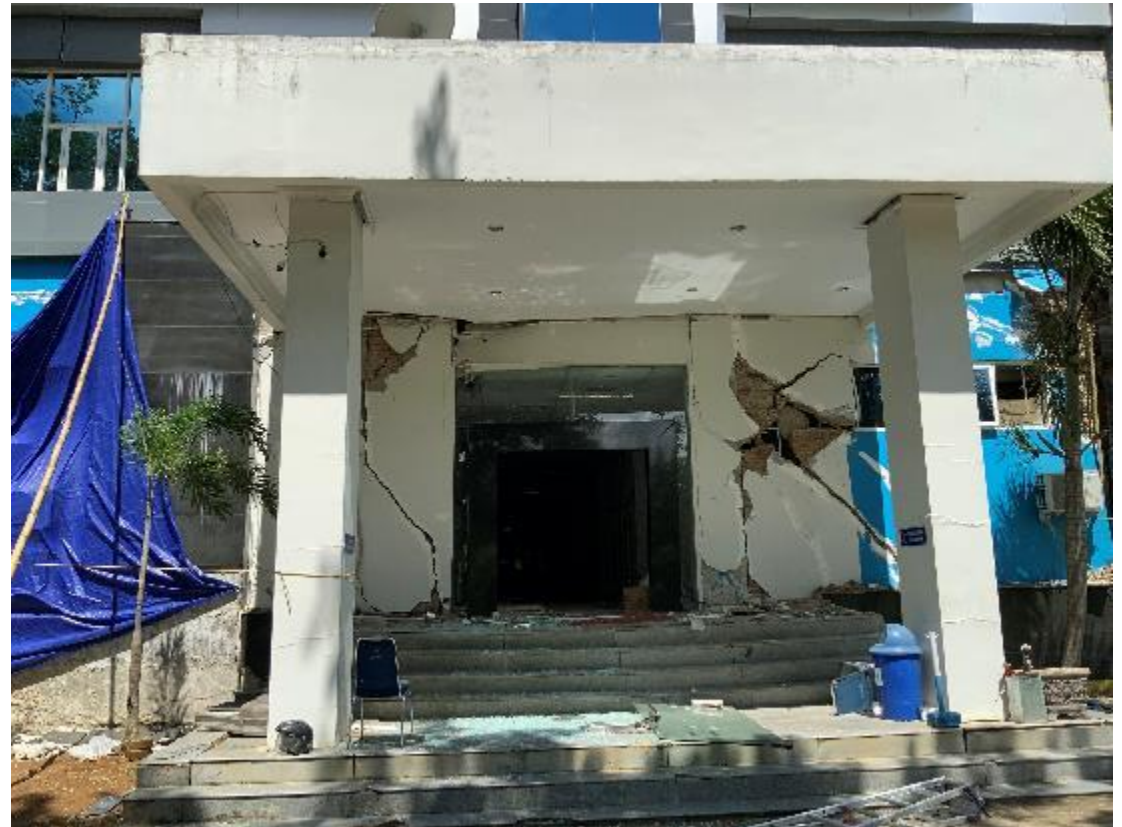
- Desain facad banyak menggunakan bahan berat dan beberapa lapis dengan konstruksi yang tidak memenuhi syarat

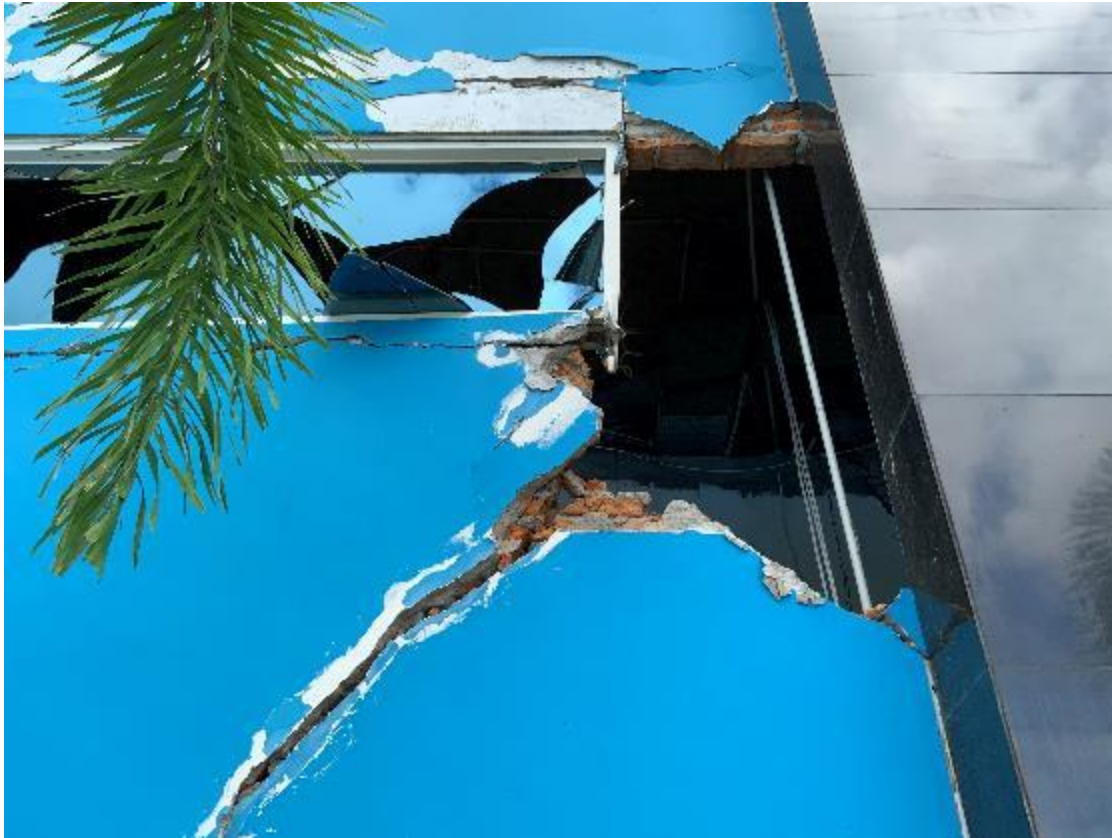
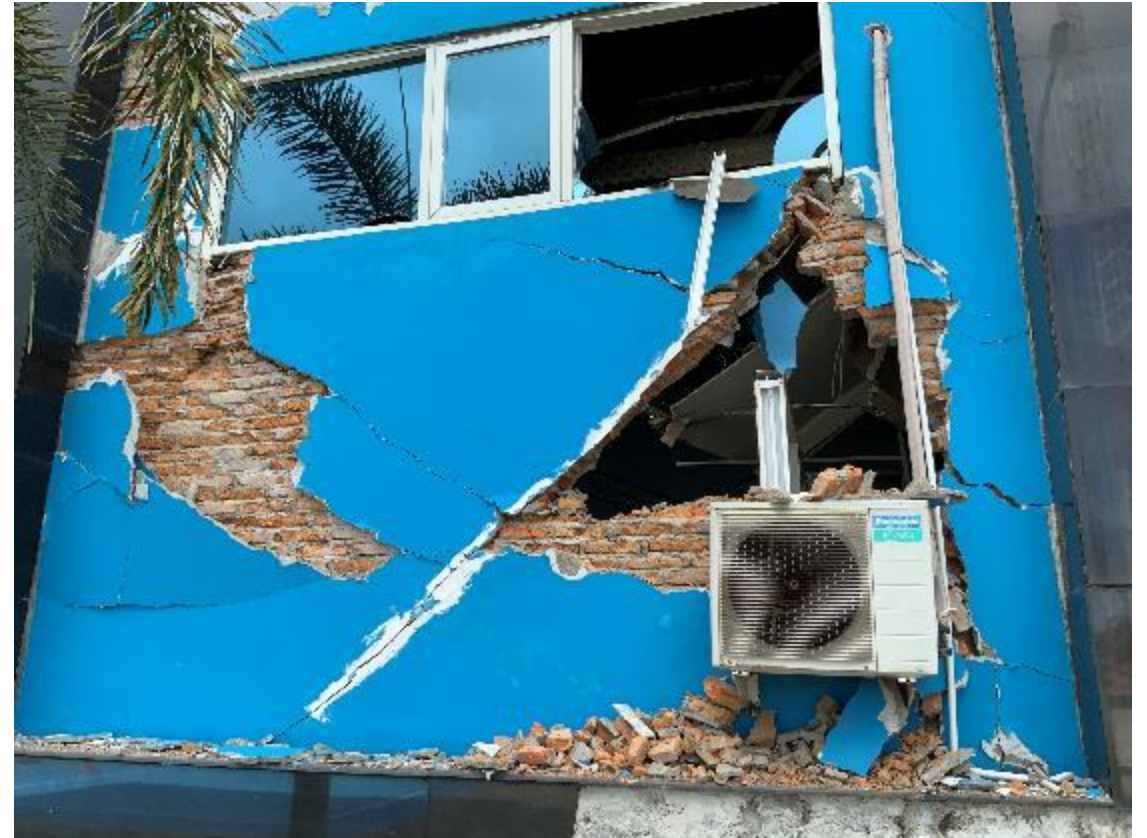
- Desain facad banyak menggunakan bahan berat dan beberapa lapis dengan konstruksi yang tidak memenuhi syarat
