# LAPORAN SURVEY KONDISI BANGUNAN GEDUNG DI MAMUJU DAN MAJENE AKIBAT GEMPA 14 – 15 JANUARI 2021

Direktorat Bina Penataan Bangunan  
Direktorat Jenderal Cipta Karya  
Kementerian Pekerjaan Umum dan Perumahan Rakyat

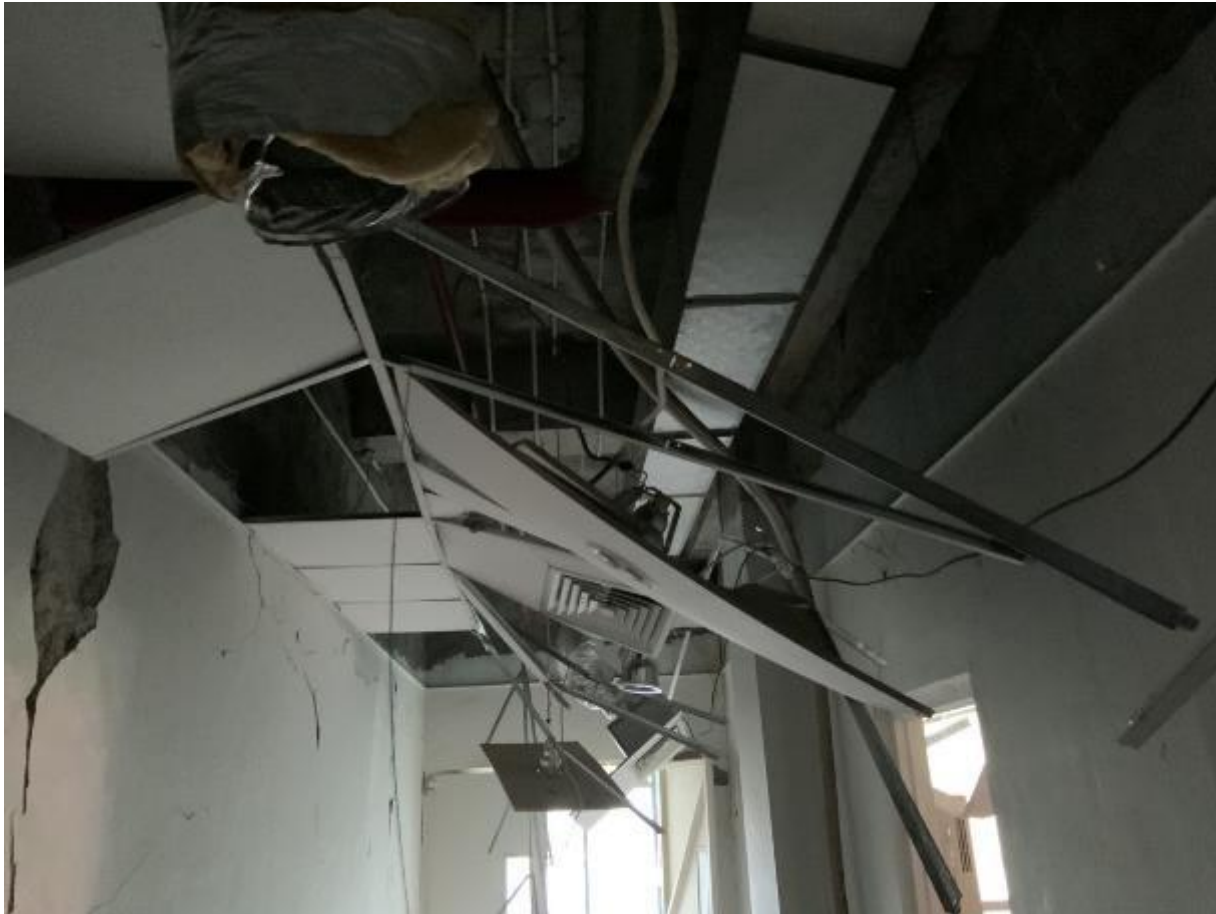
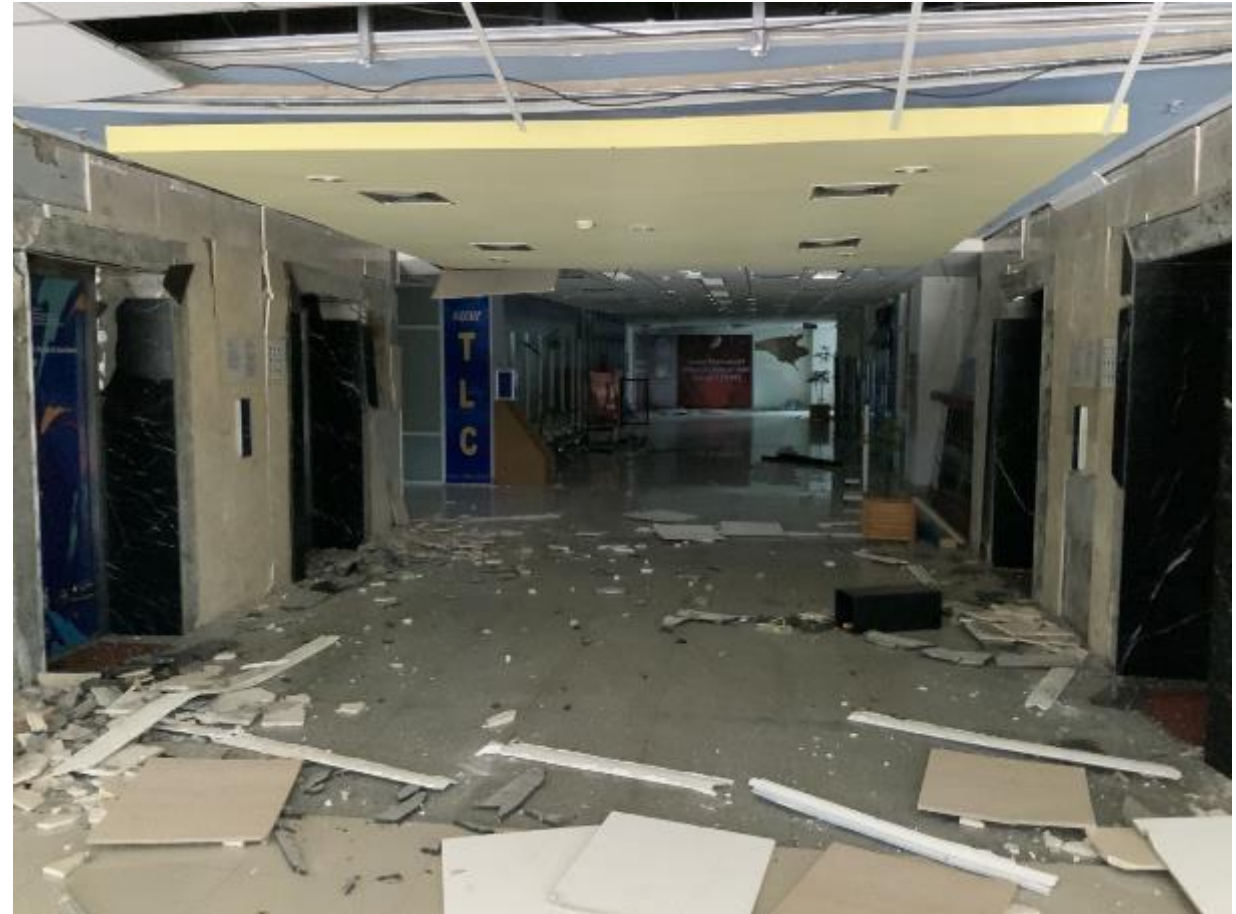
- Plafon rusak berat

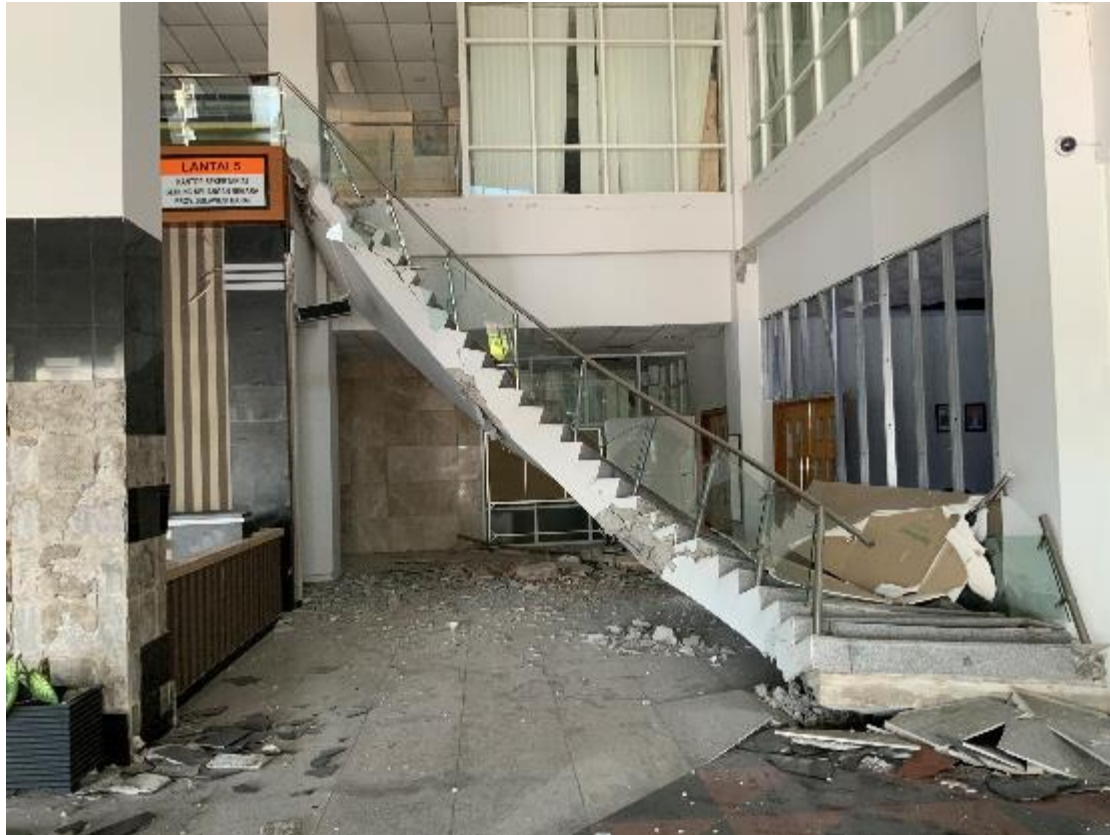
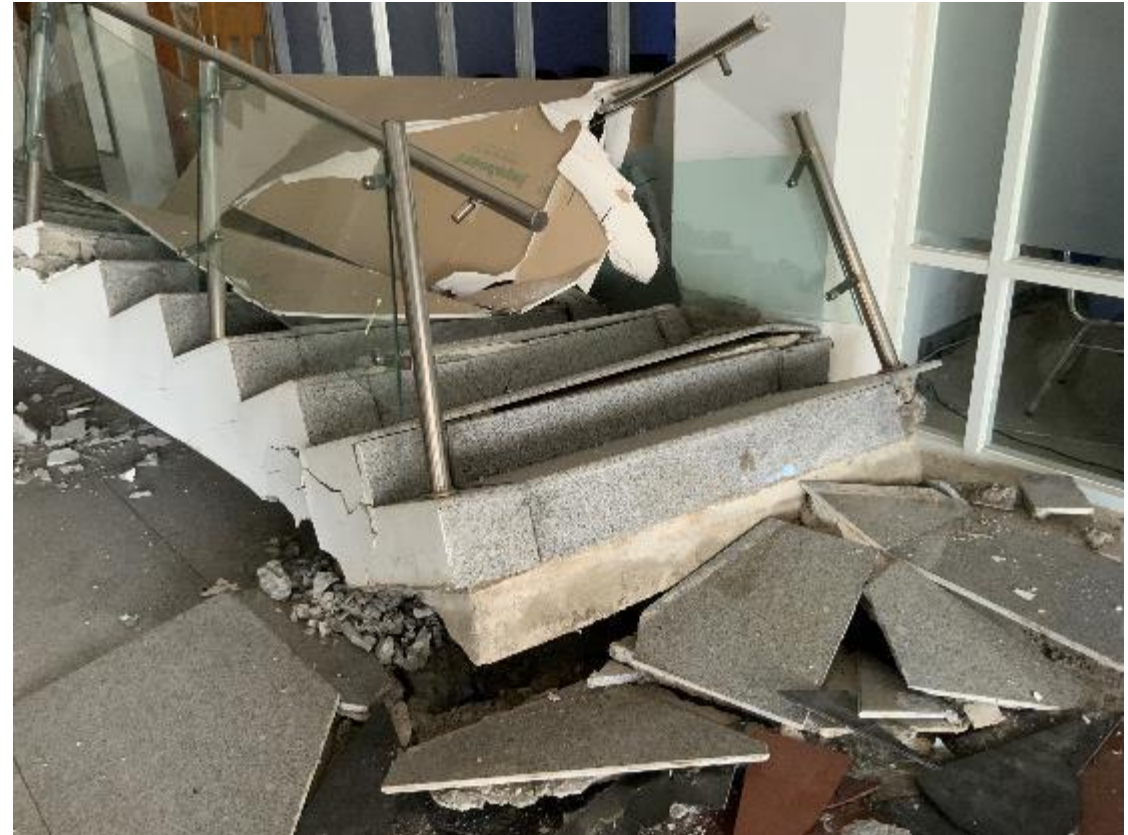
- Tangga helix runtuh

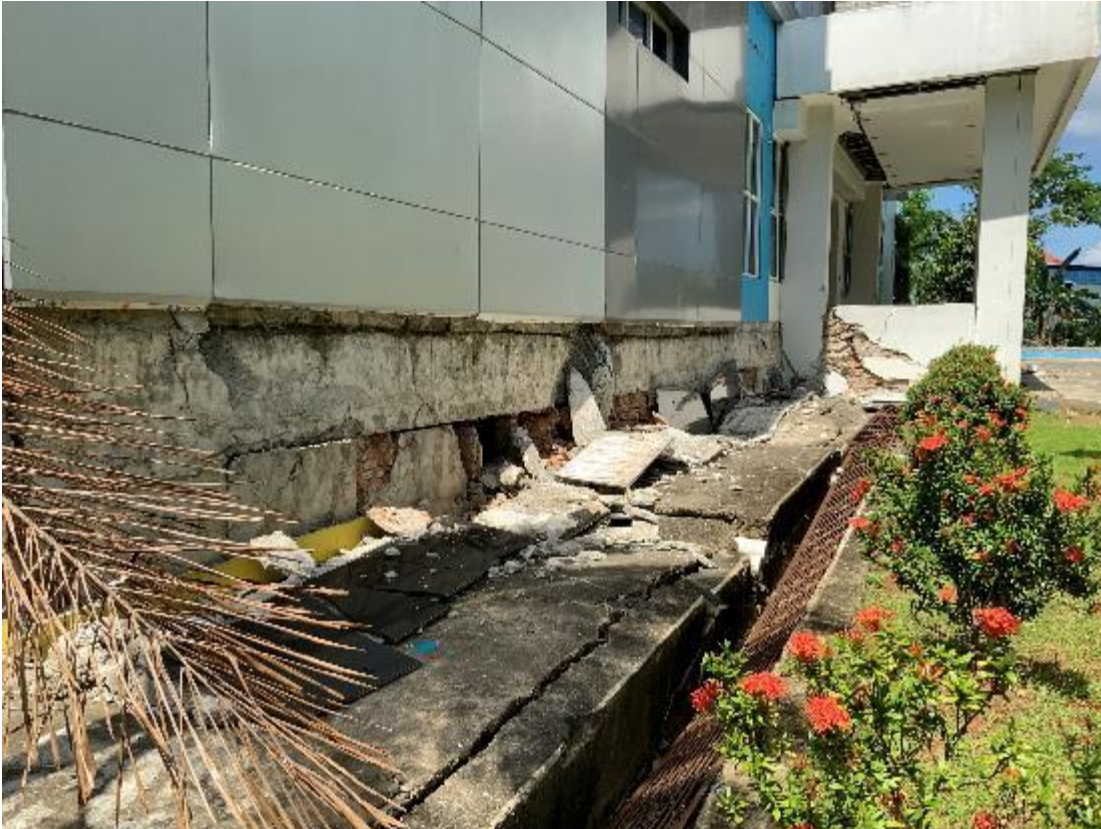
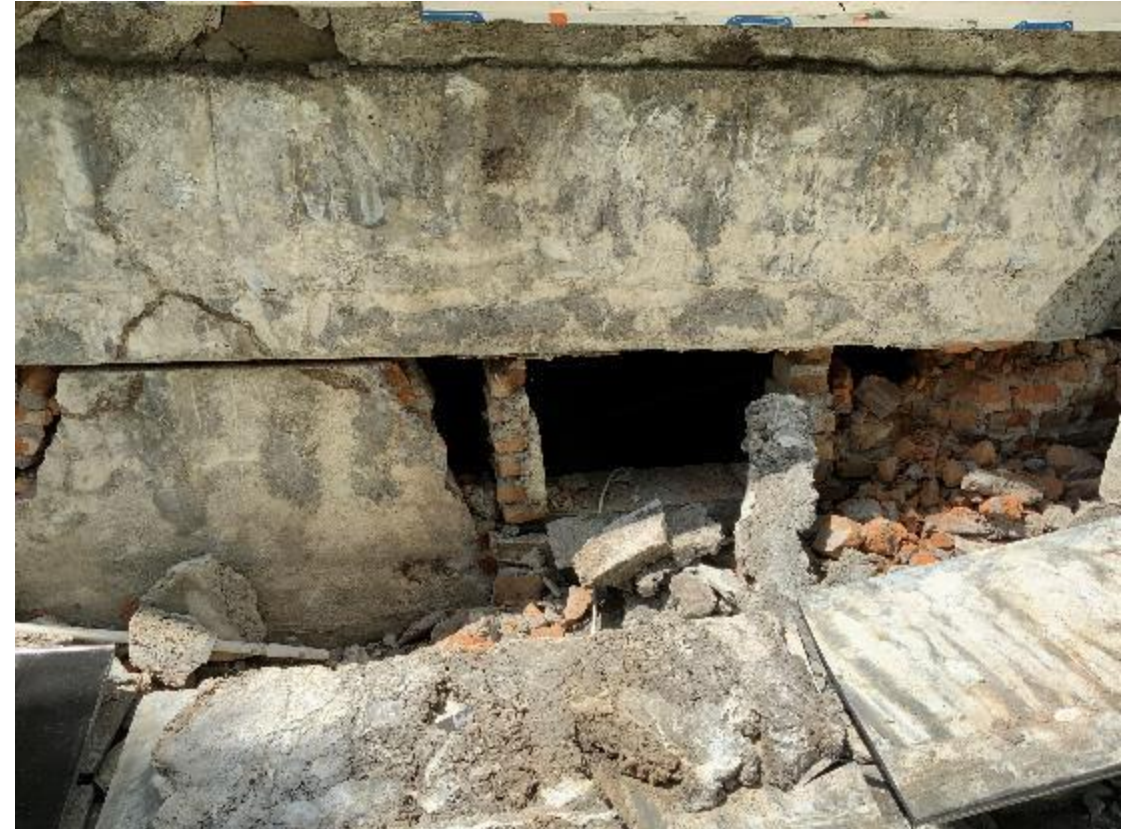
- Ada konstruksi semi basement dengan kolom pendek yang tidak direncanakan dengan baik

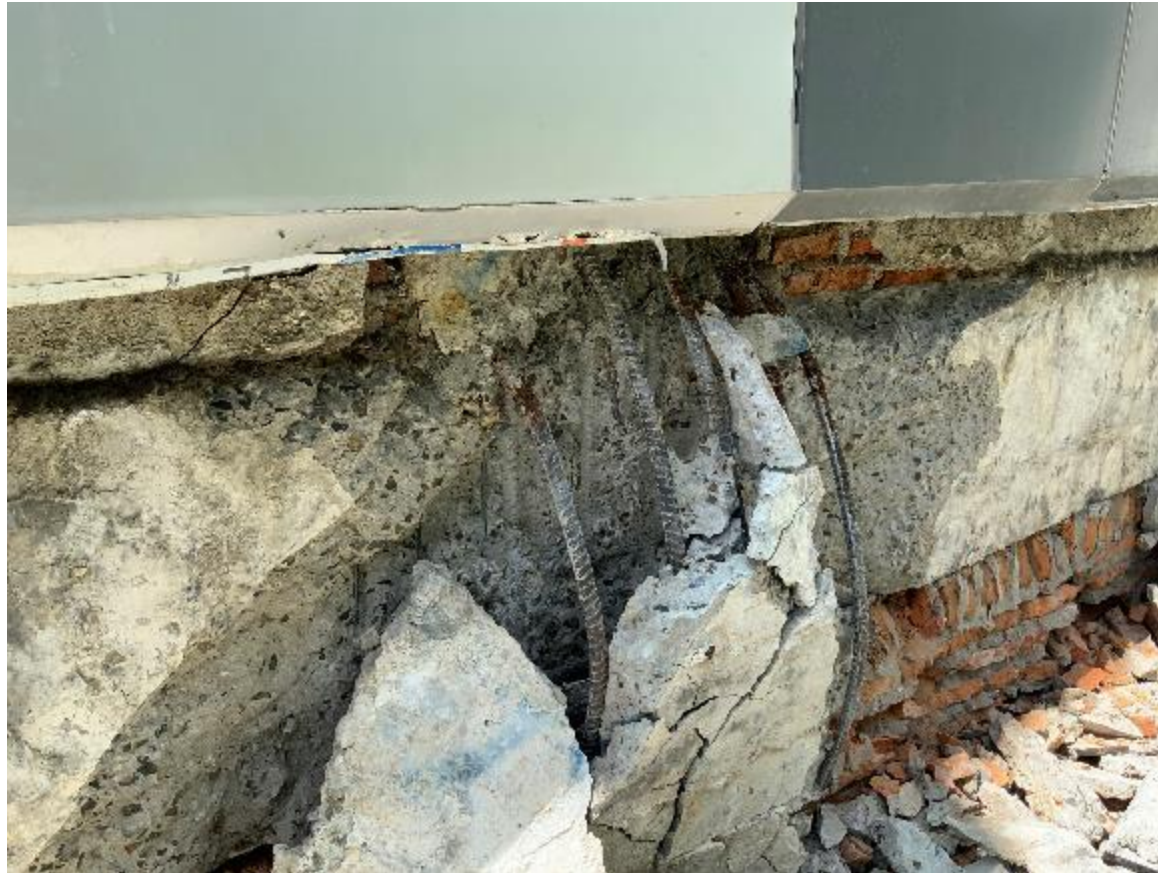
- Pada 2 titik terekspose pecah dan tidak ditemukan sengkang

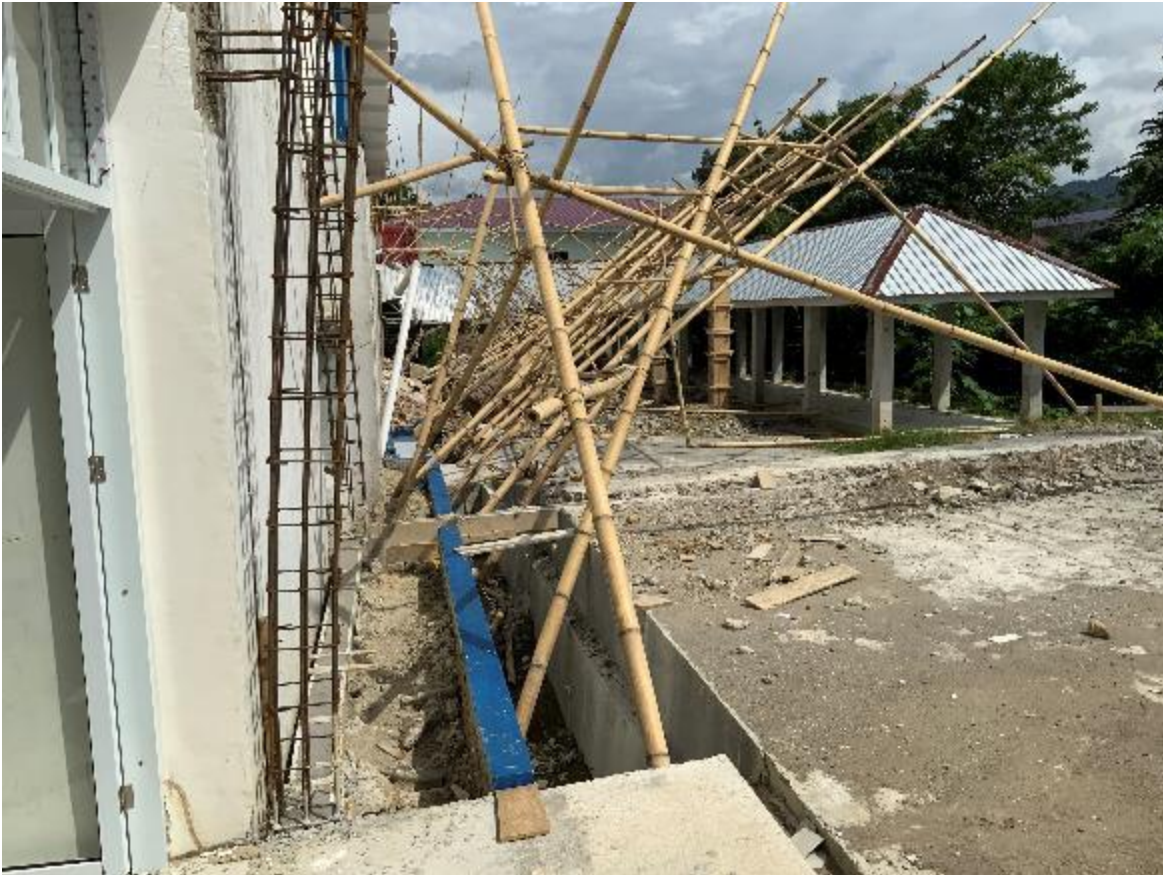
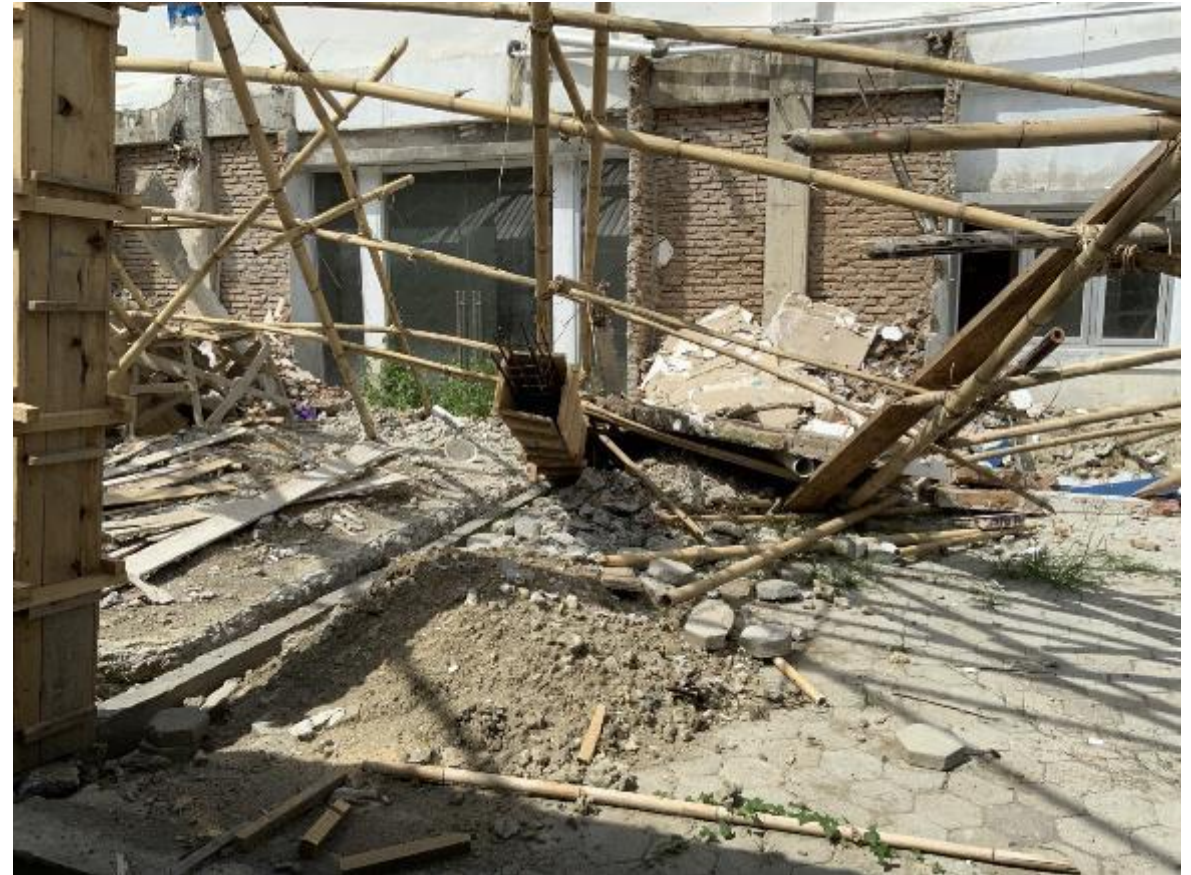
- Ada pembangunan gedung di sebelahnya, yang jarak dilatasinya terlalu dekat

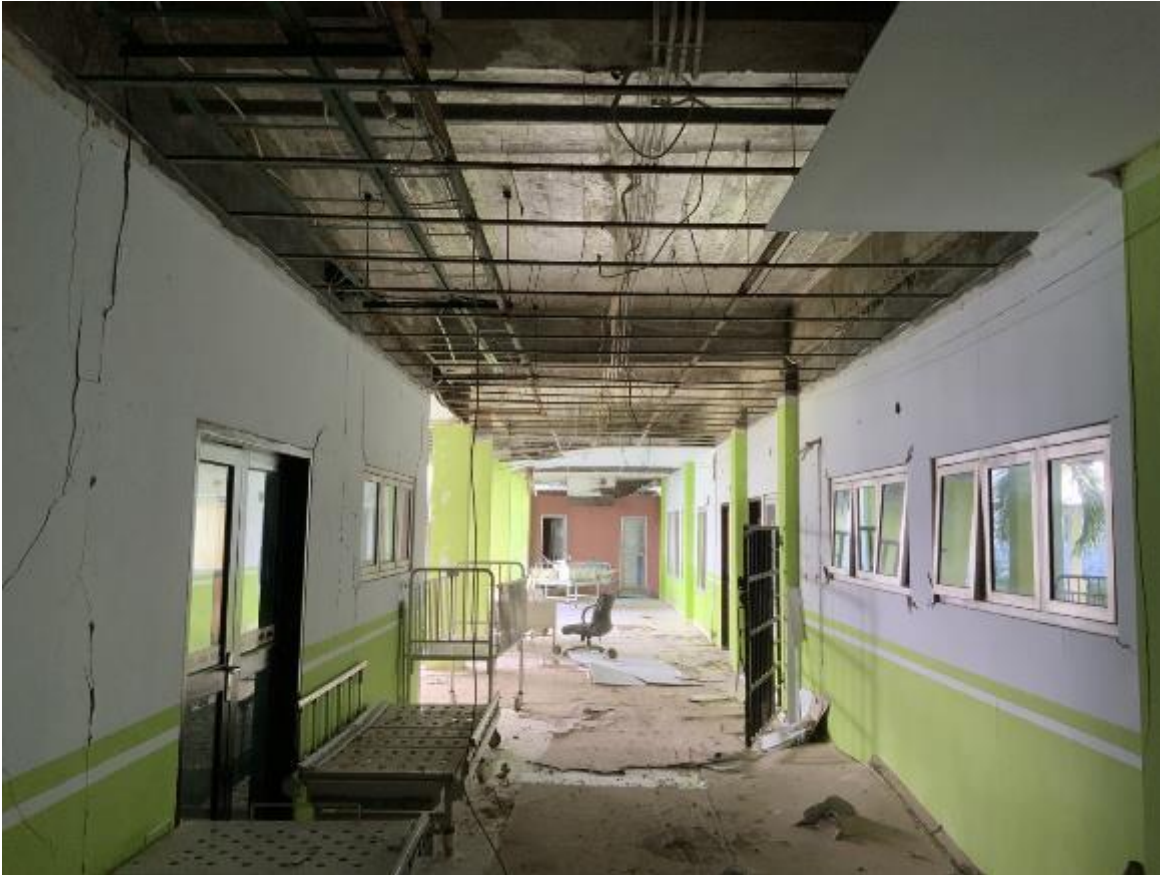
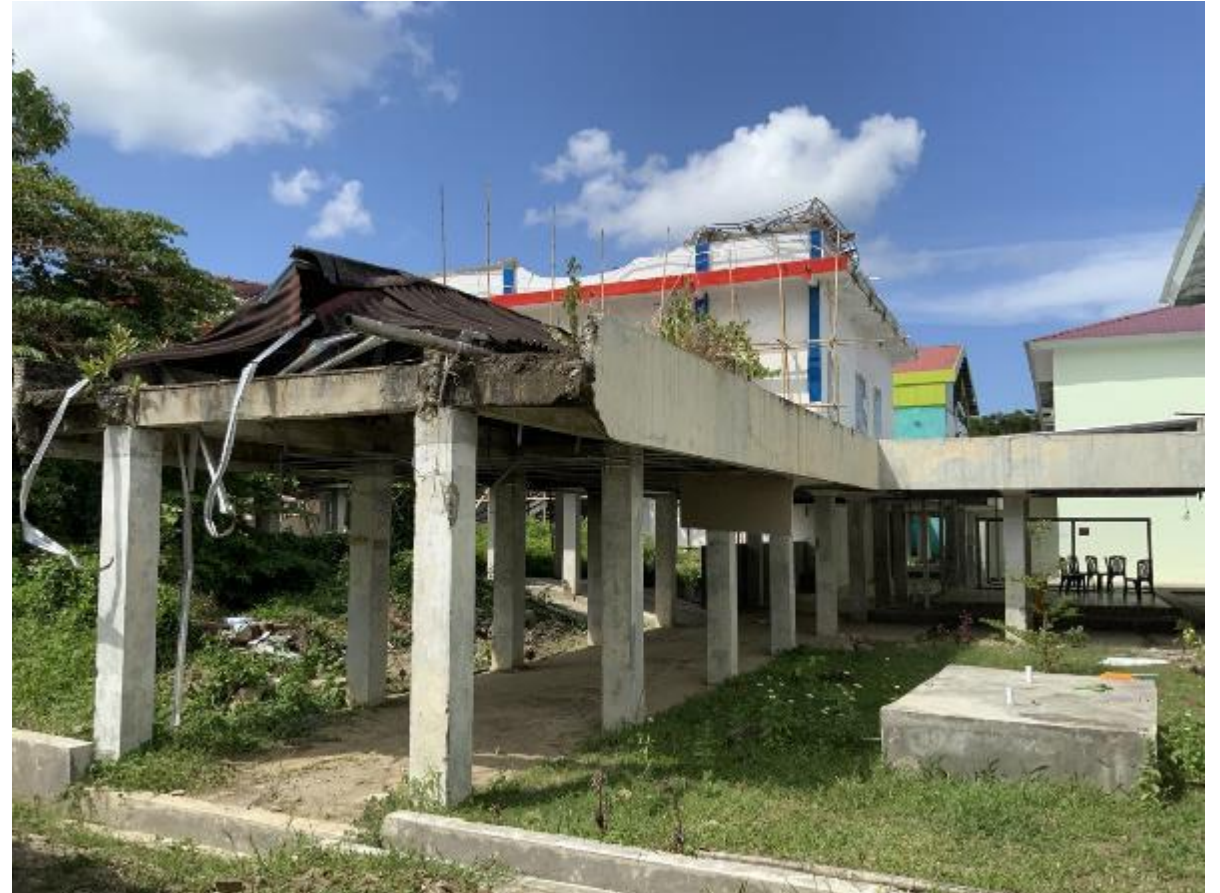
- Kerusakan ringan: dinding retak, plafon runtuh, atap ada yang rusak

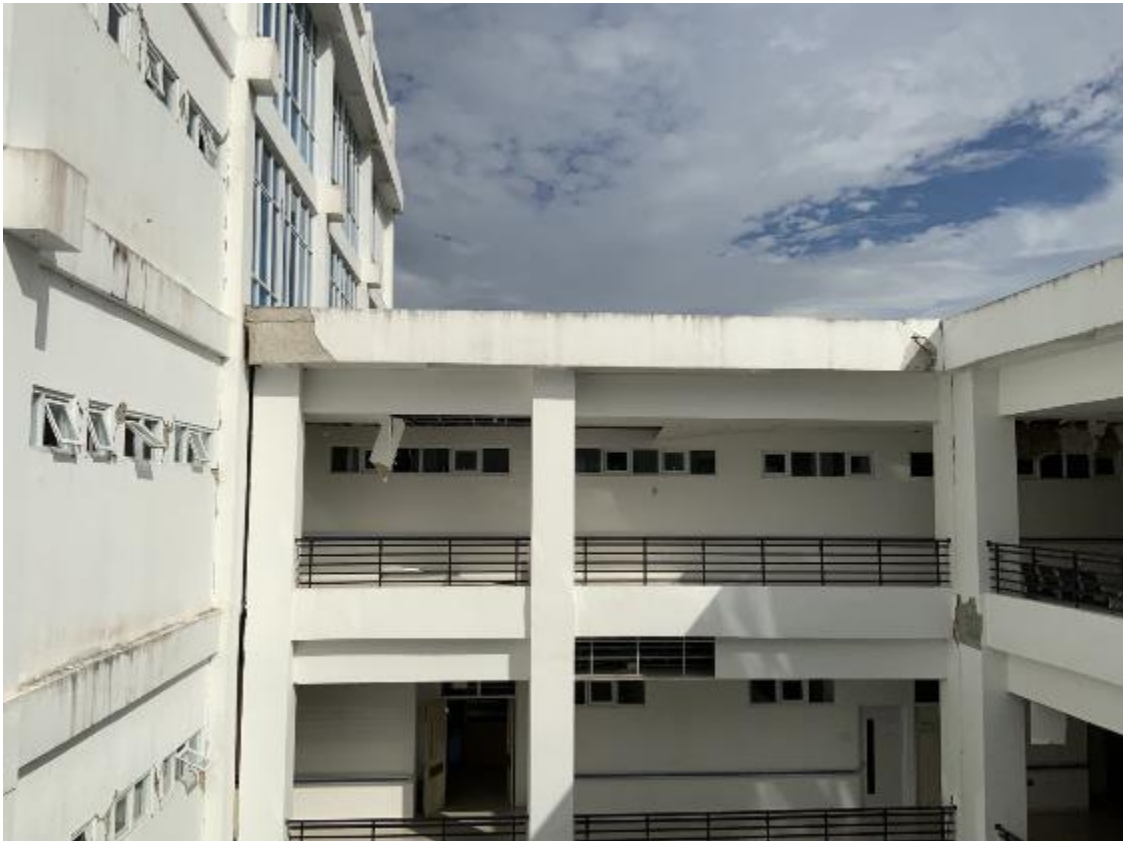
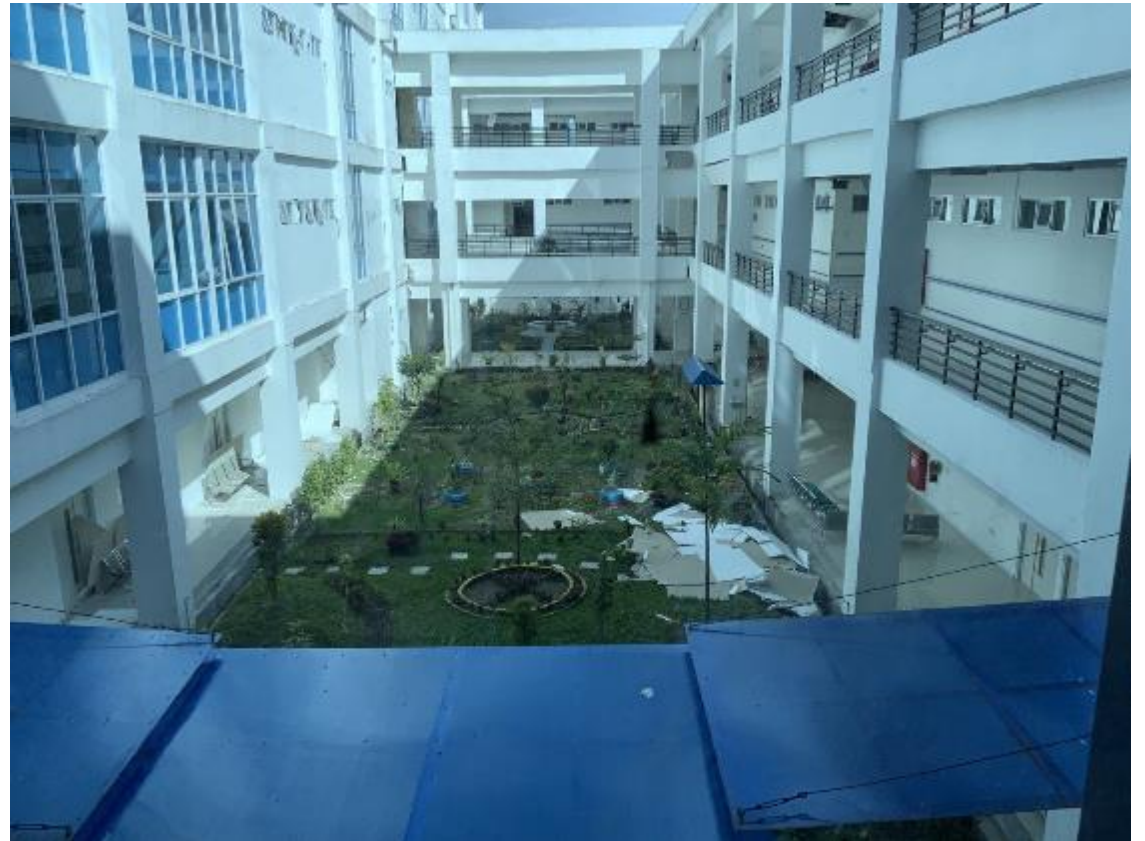
- Terjadi benturan antar bagian bangunan karena jarak dilatasi yang tidak memenuhi persyaratan

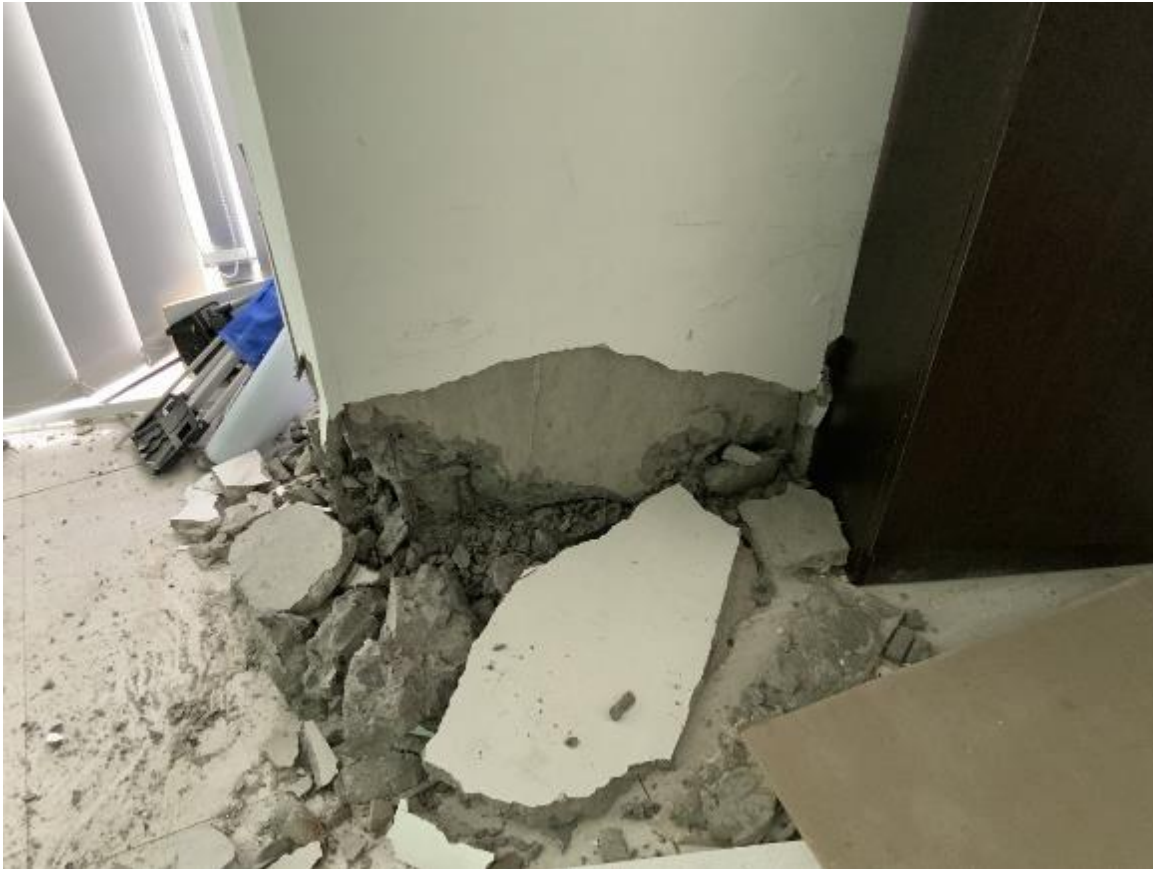
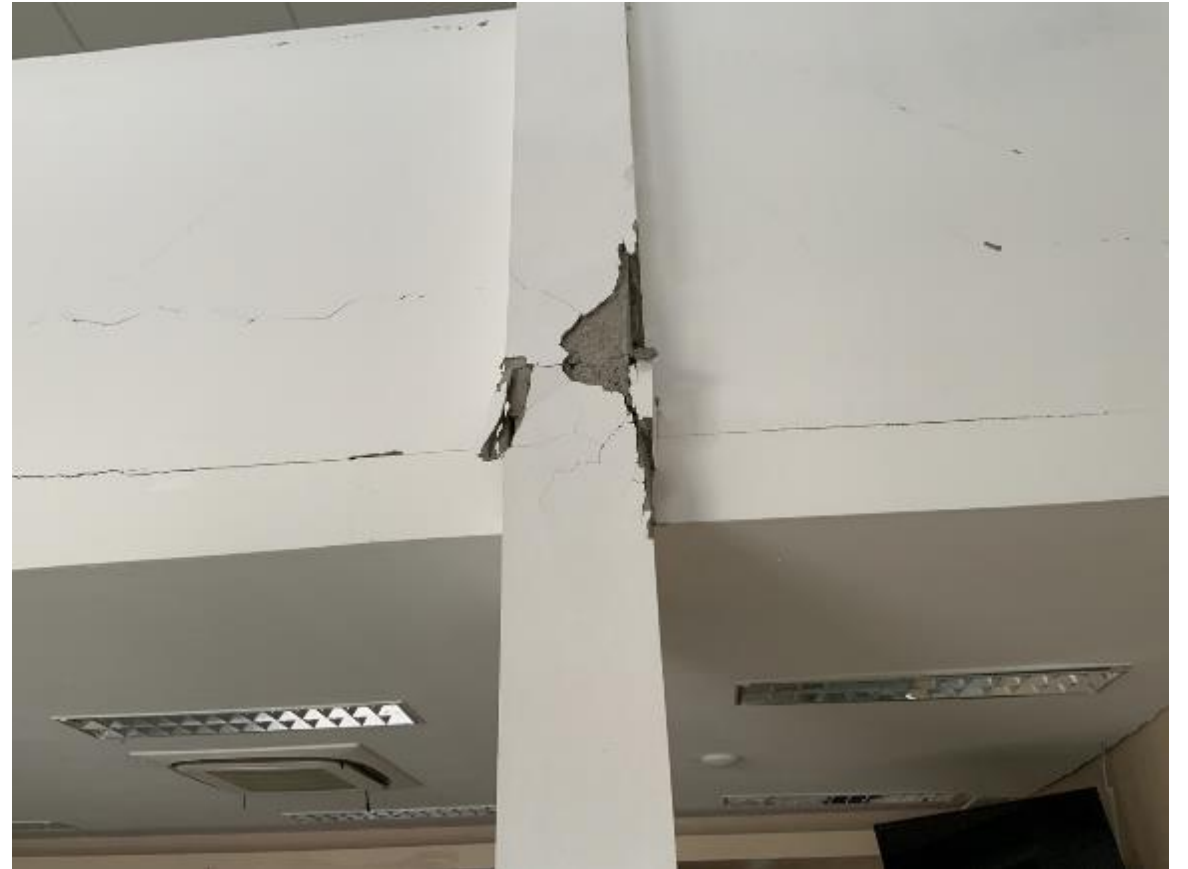
- Kerusakan kolom lantai dasar di bagian bawah dan bagian atas

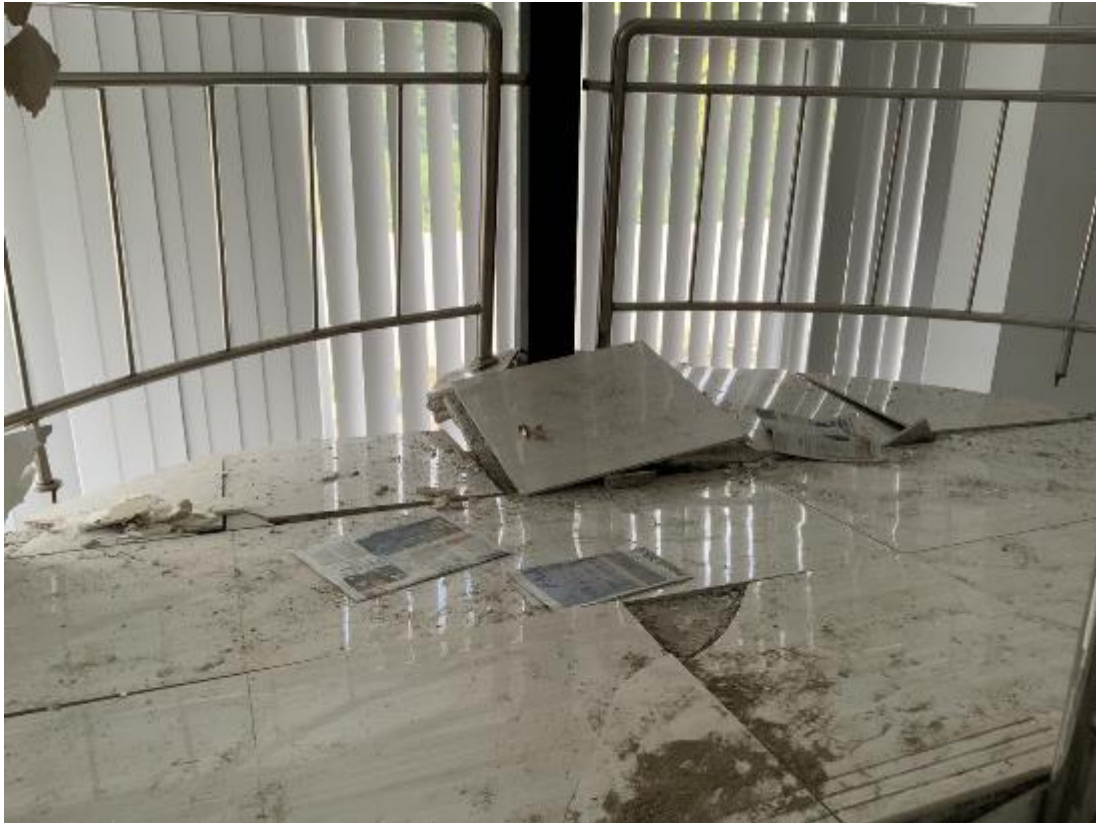
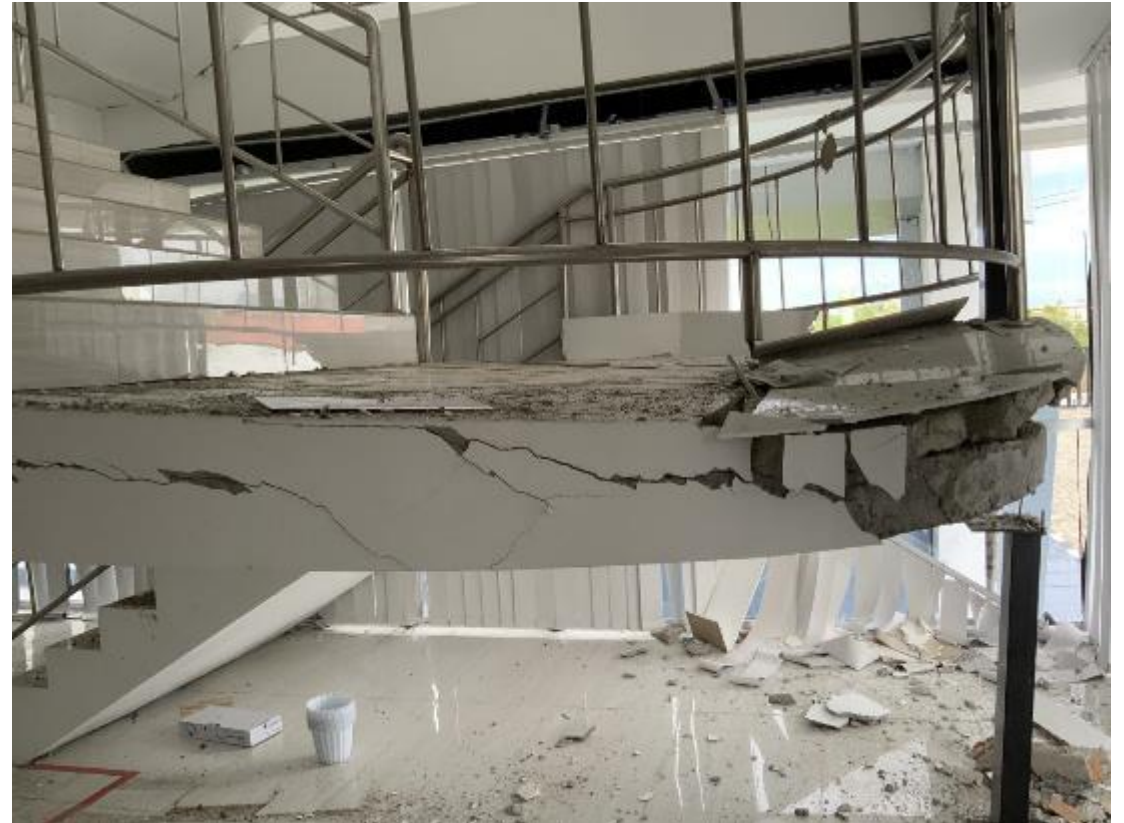
- Kerusakan tangga

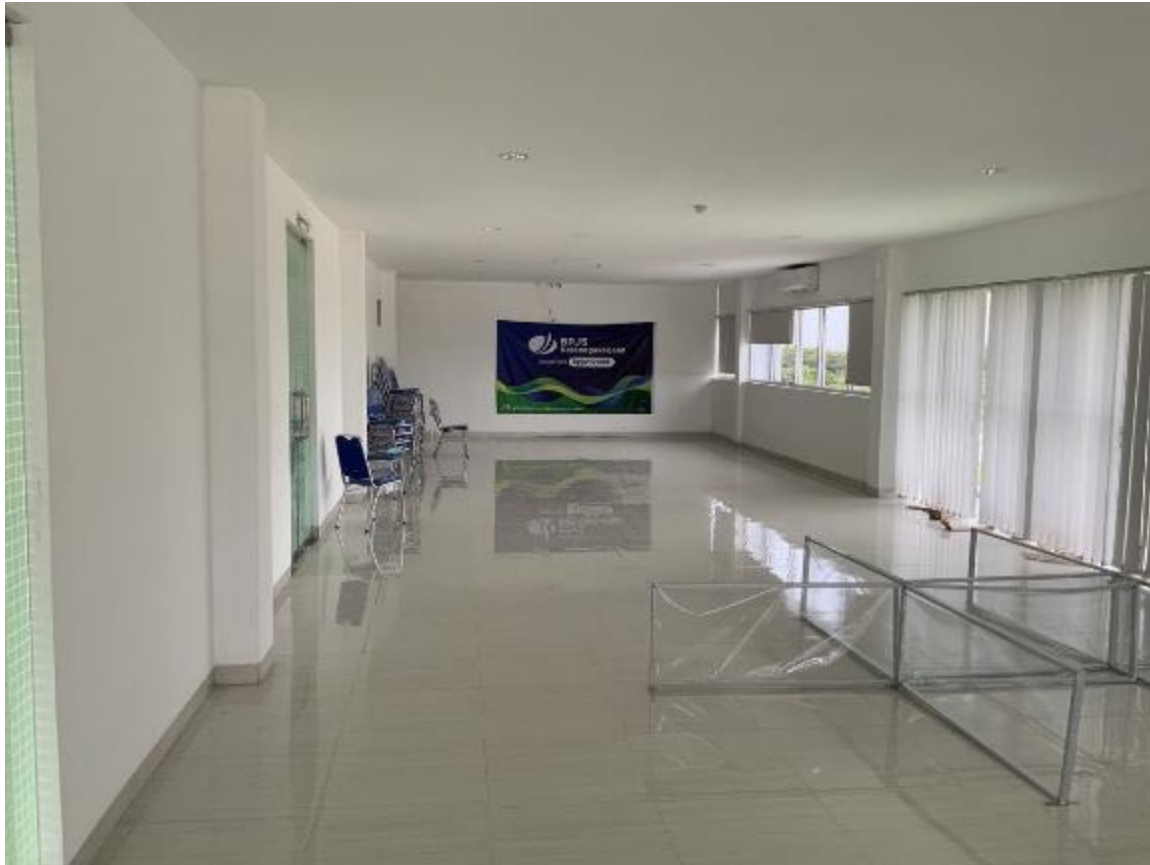
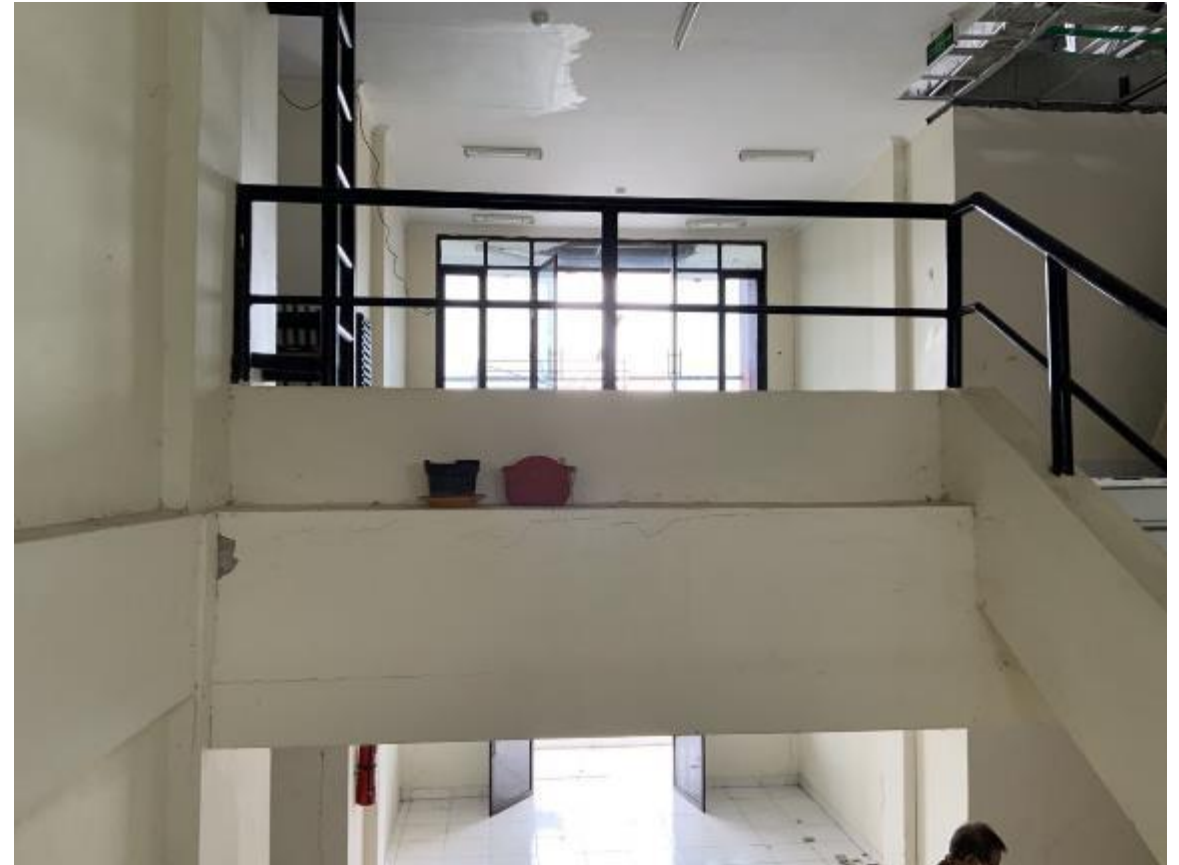
- Lantai 2 dan 3 tidak mengalami rusak signifikan

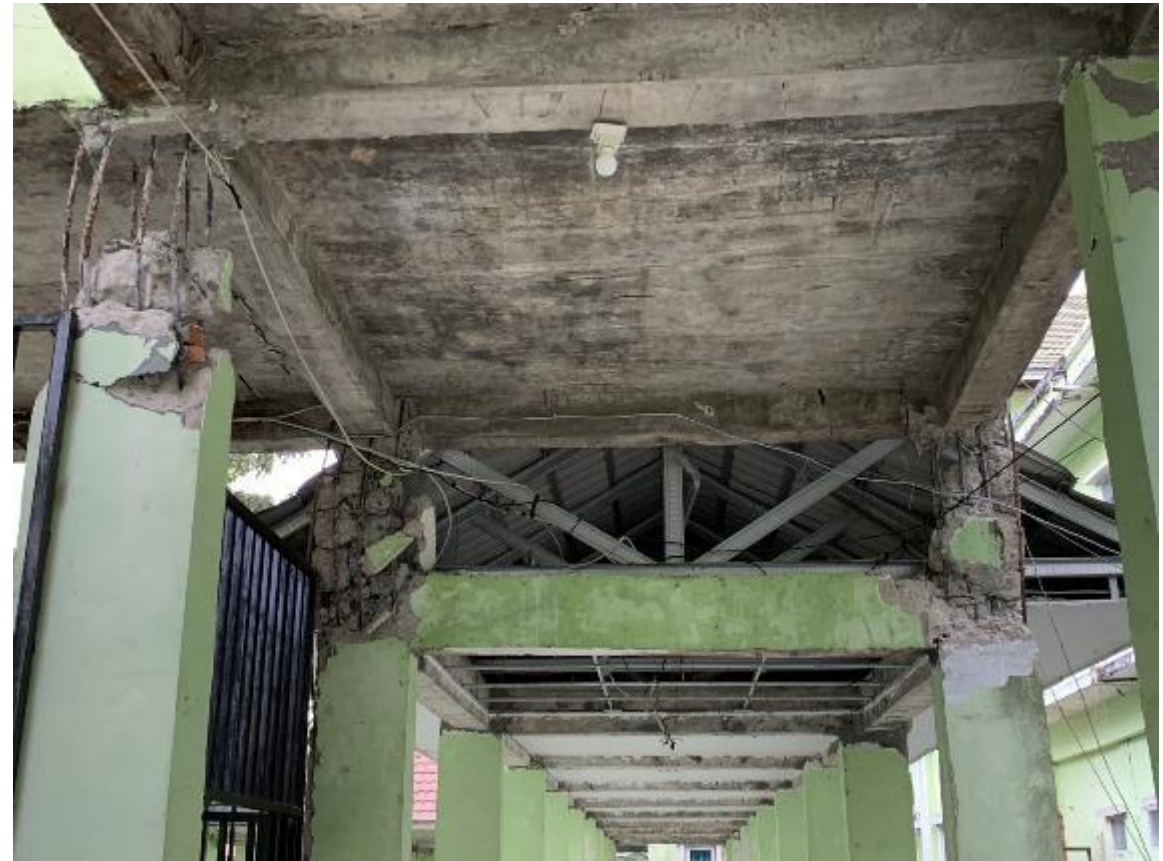
- Kerusakan struktur karena bangunan masih ikut regulasi lama

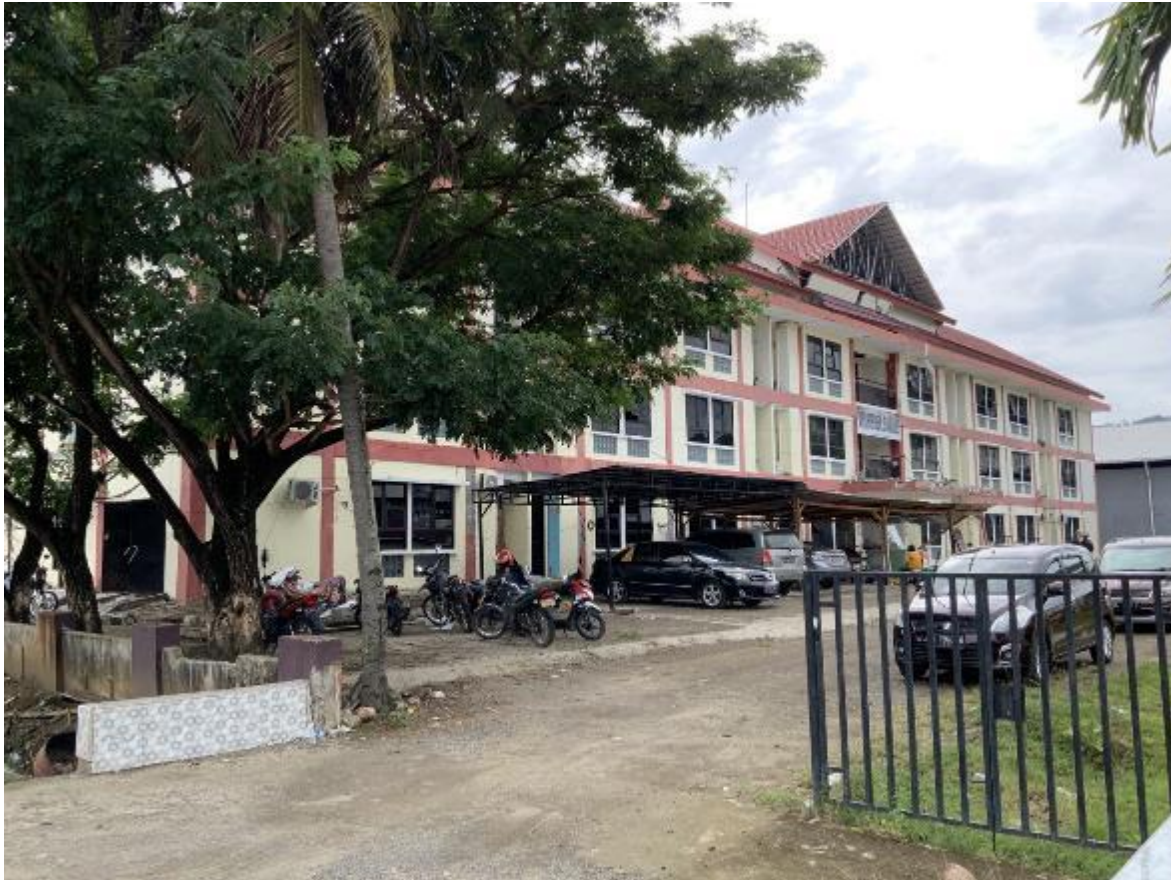
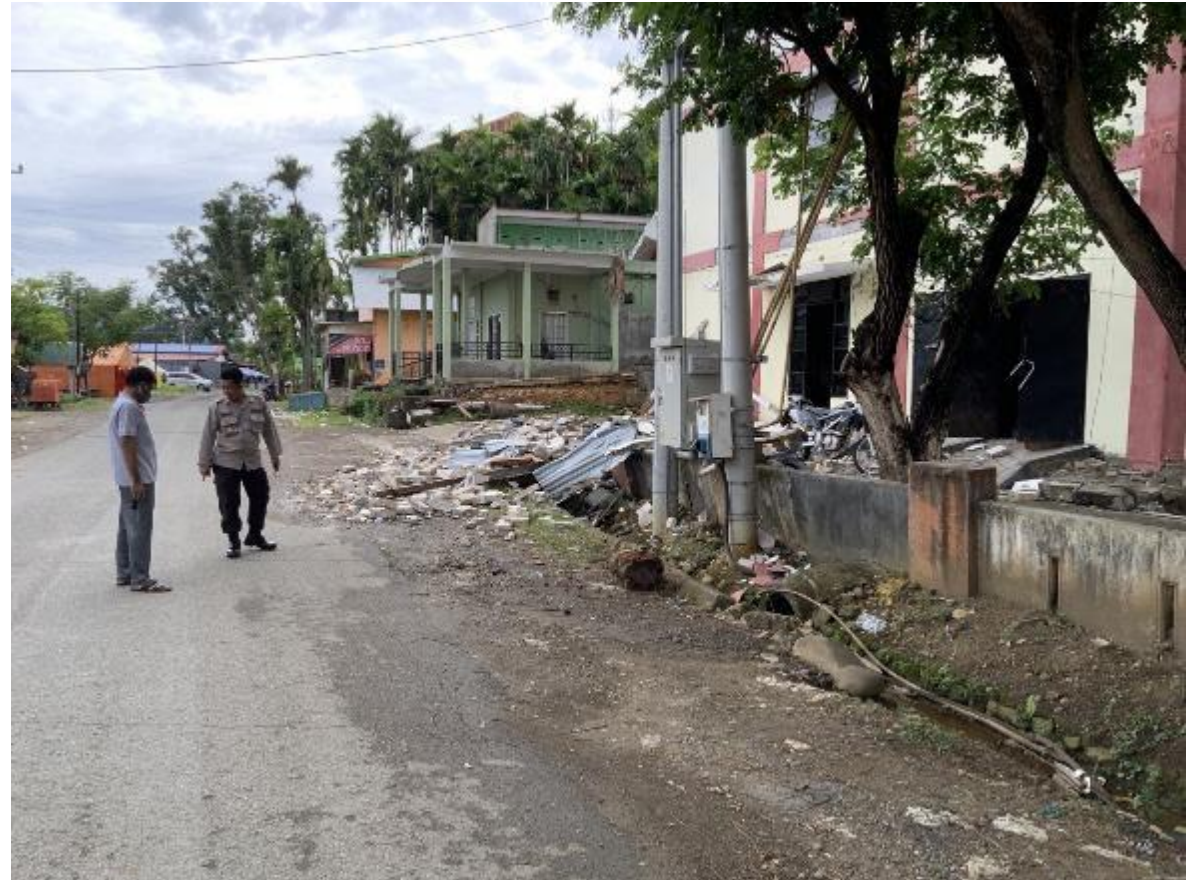
- Terletak di jalur gempa yang terlihat di retakan di jalan

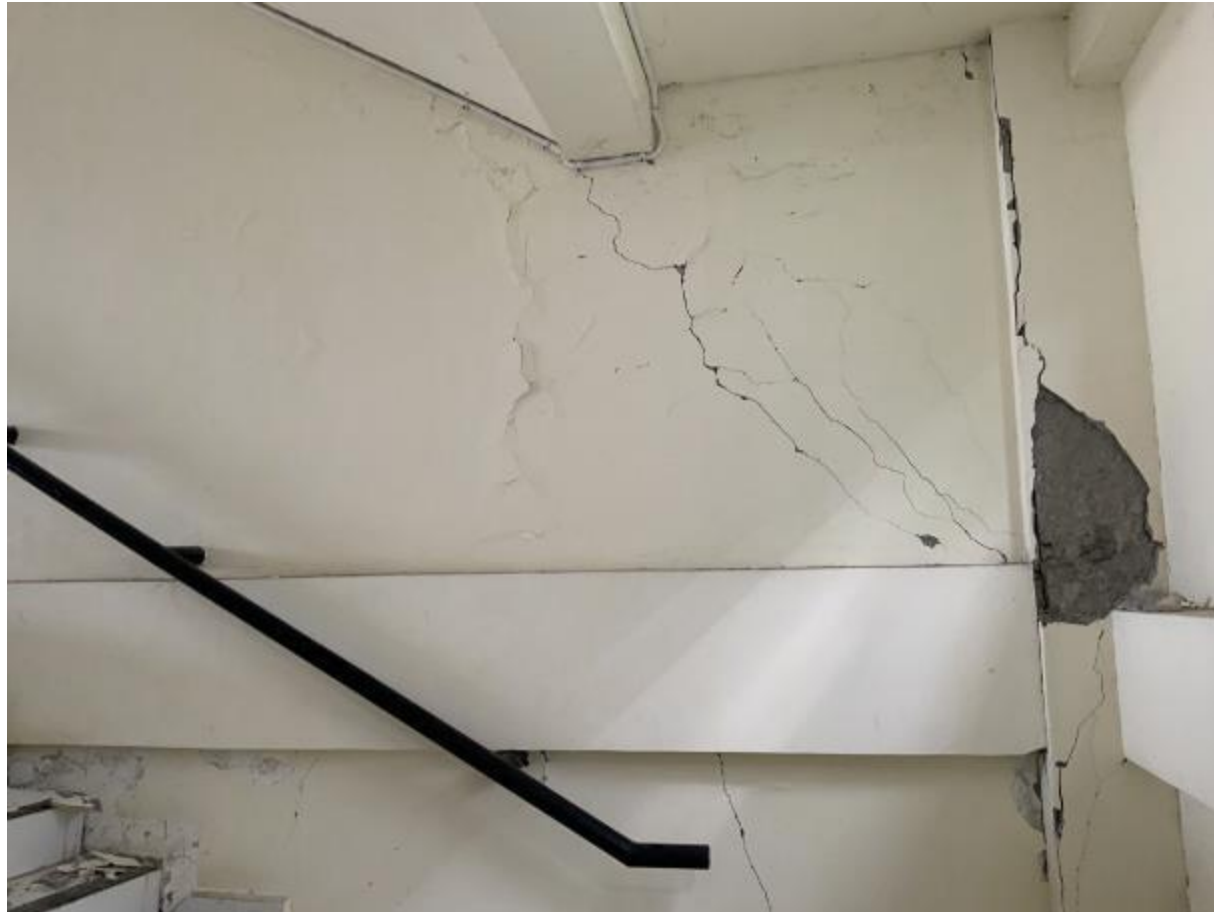
- Koneksi dinding baik, kerusakan terjadi di material dinding
