# LAPORAN SURVEY KONDISI BANGUNAN GEDUNG DI MAMUJU DAN MAJENE AKIBAT GEMPA 14 – 15 JANUARI 2021

Direktorat Bina Penataan Bangunan  
Direktorat Jenderal Cipta Karya  
Kementerian Pekerjaan Umum dan Perumahan Rakyat

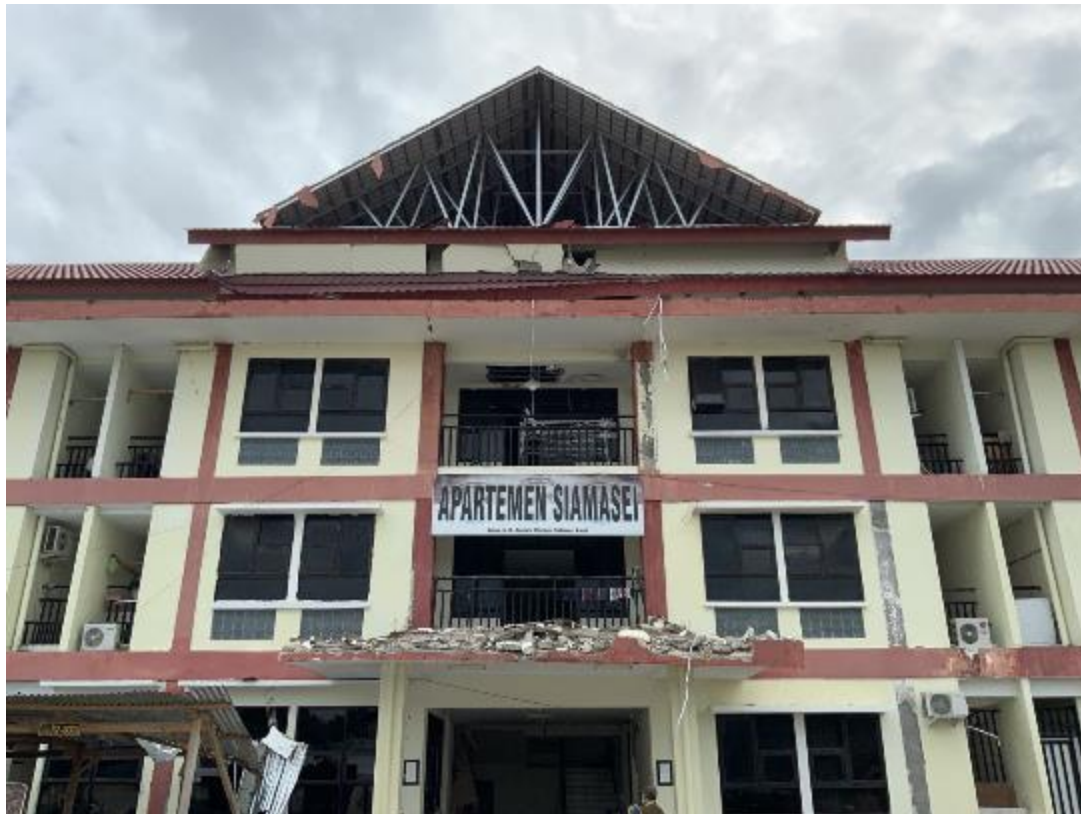
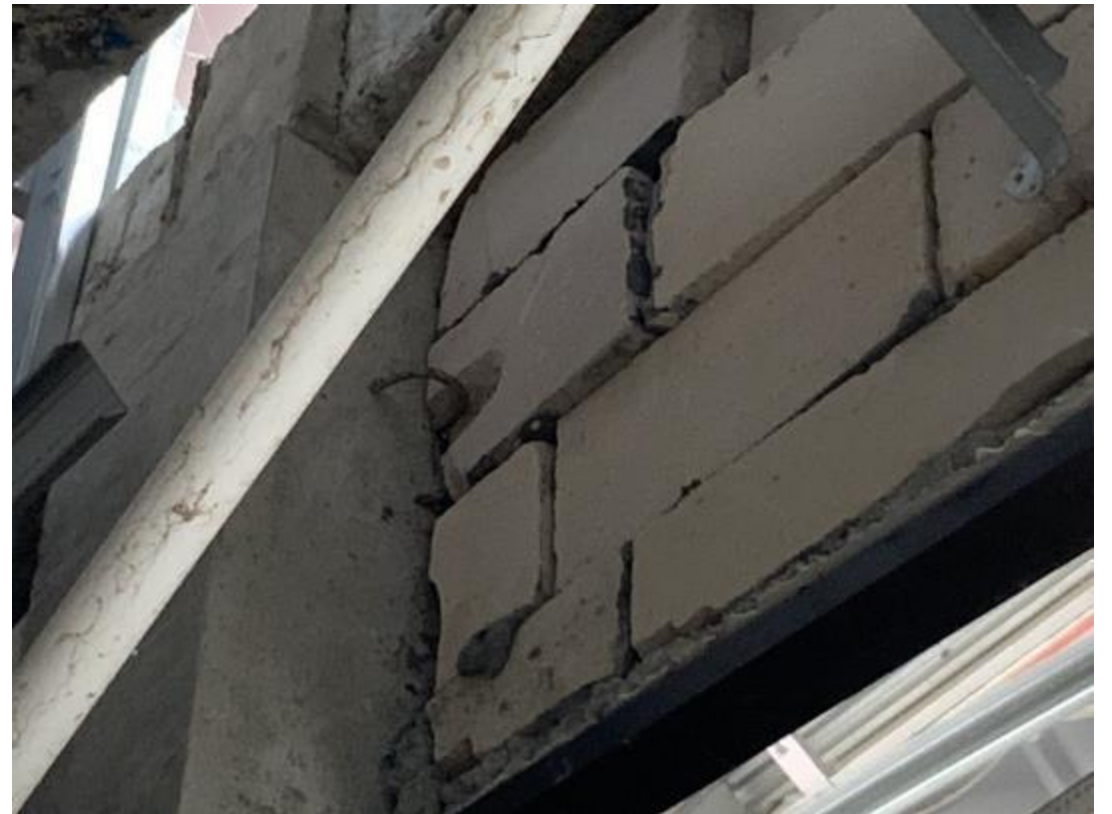
- Pada bagian sopi-sopi tidak terlihat ada koneksi dinding material berat ke struktur → runtuh

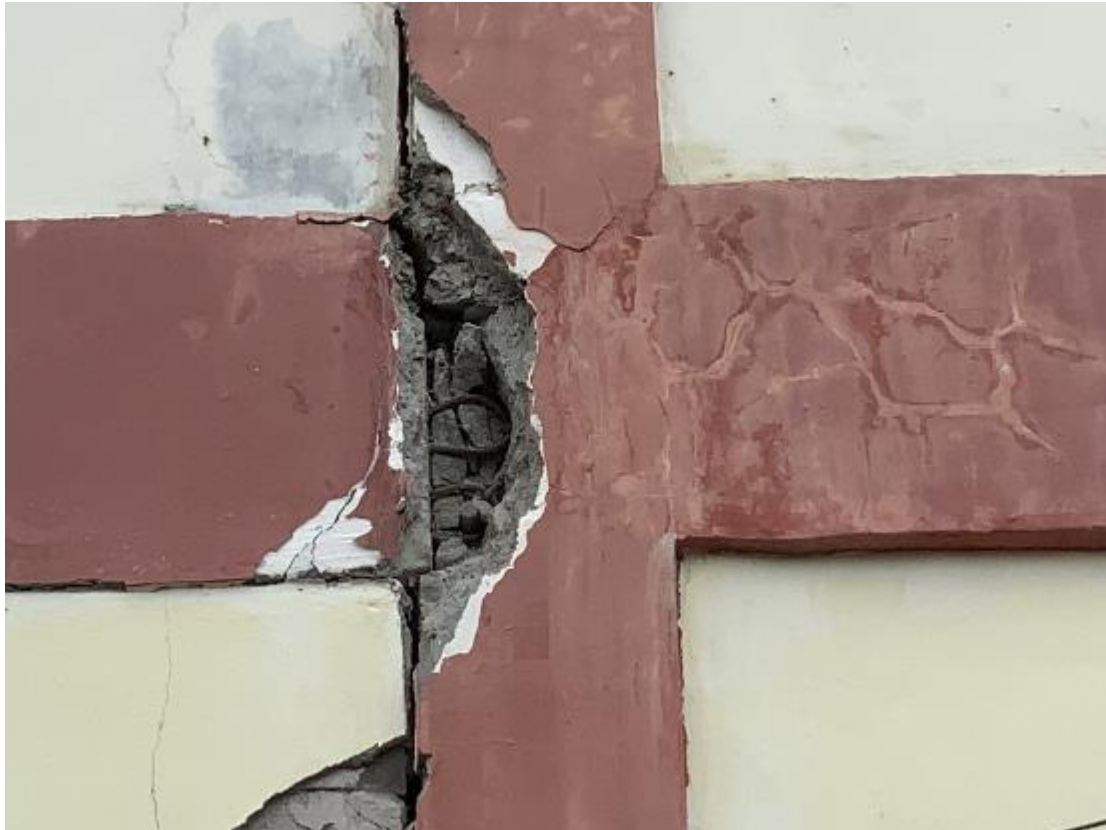
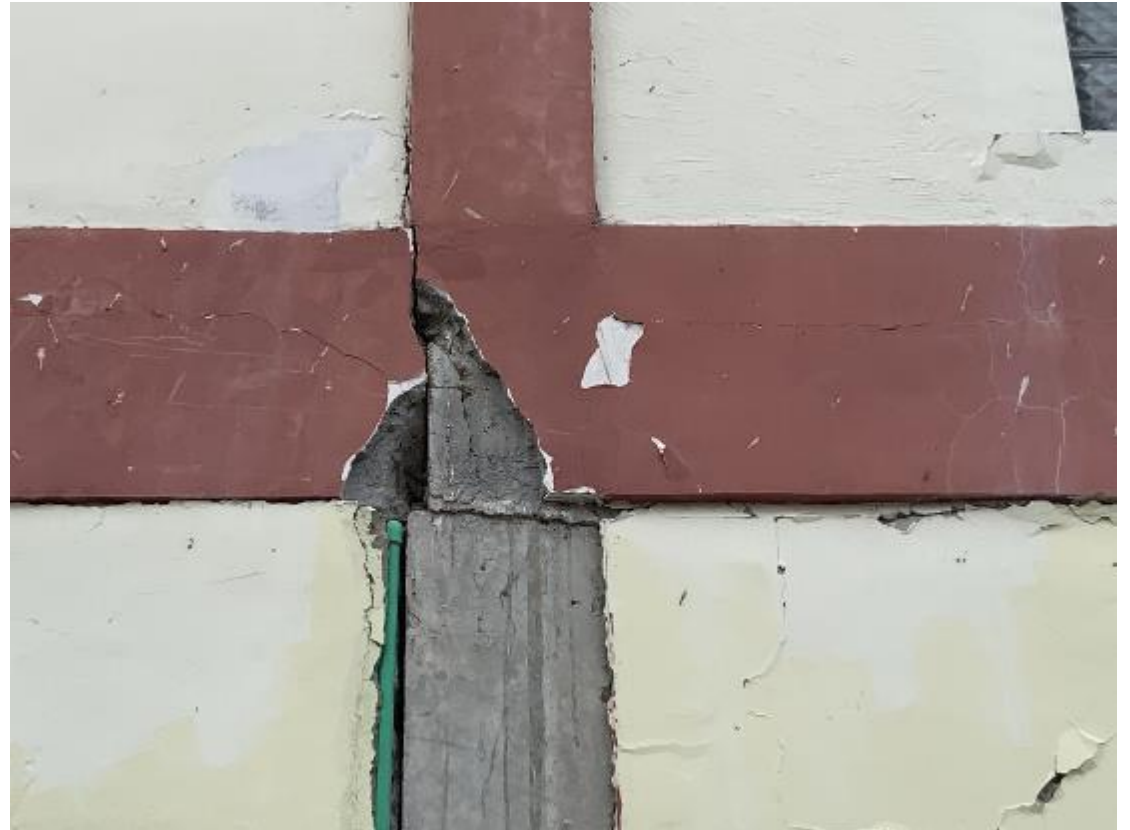
- Titik join spalling → terlihat sengkang join sesuai regulasi, mencegah runtuhnya join

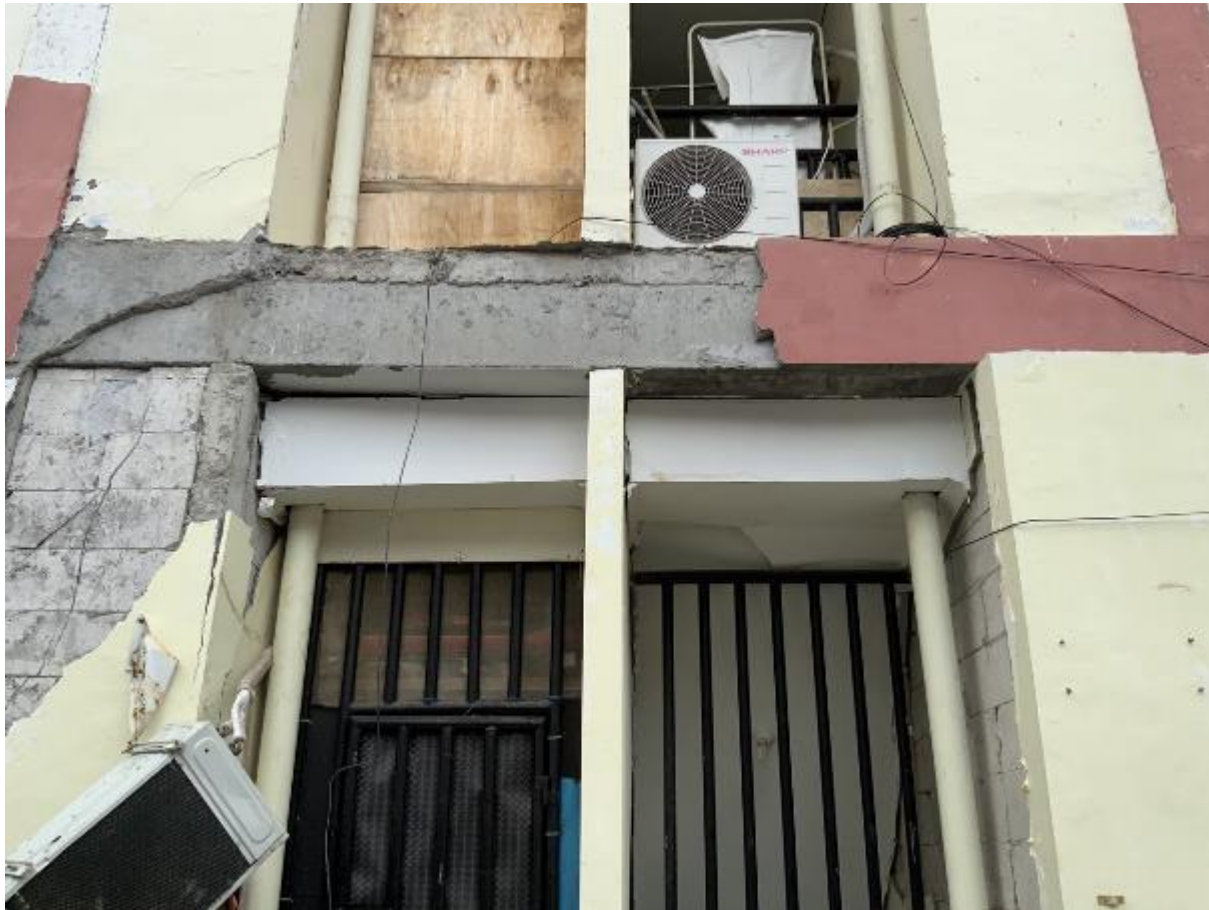
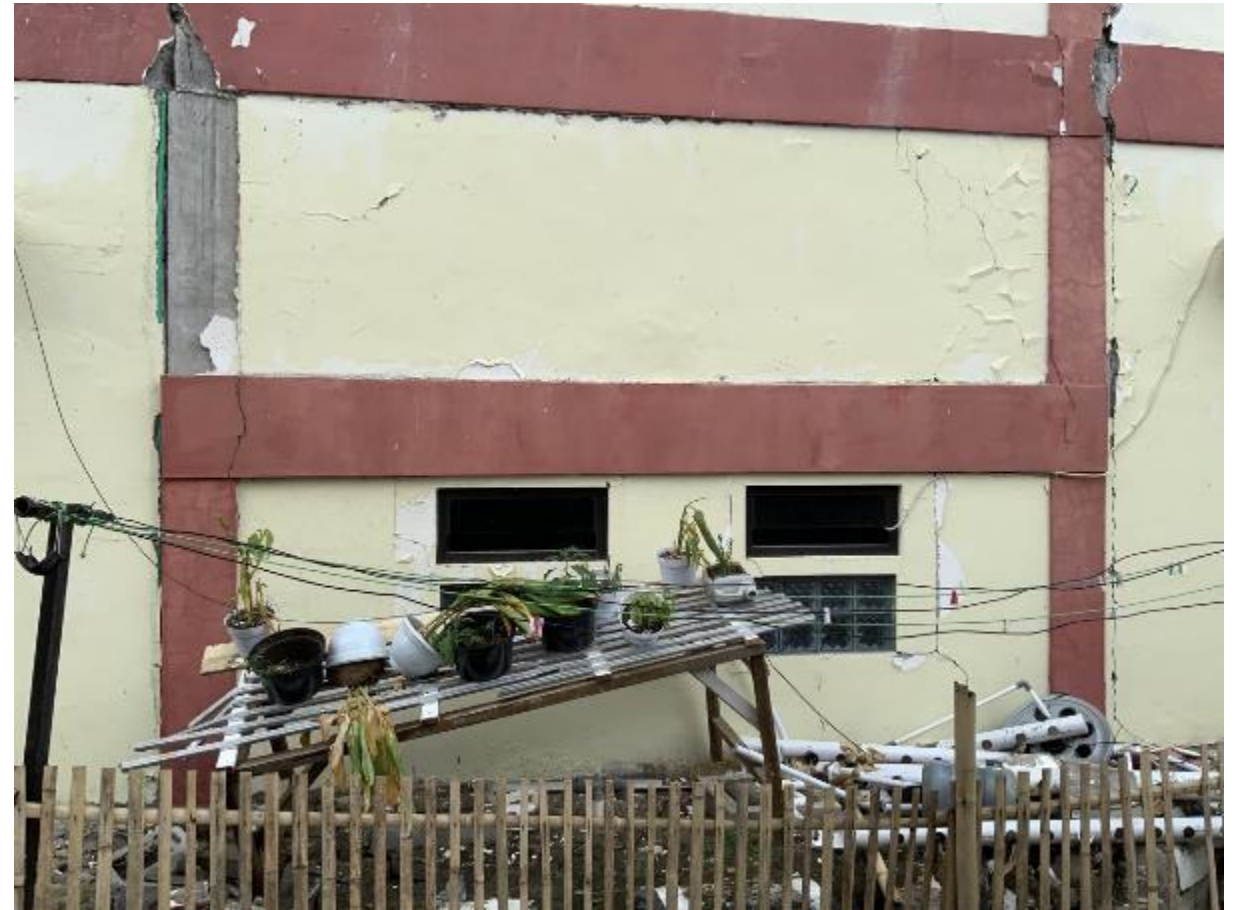
- Beberapa balok yang perlu dicek

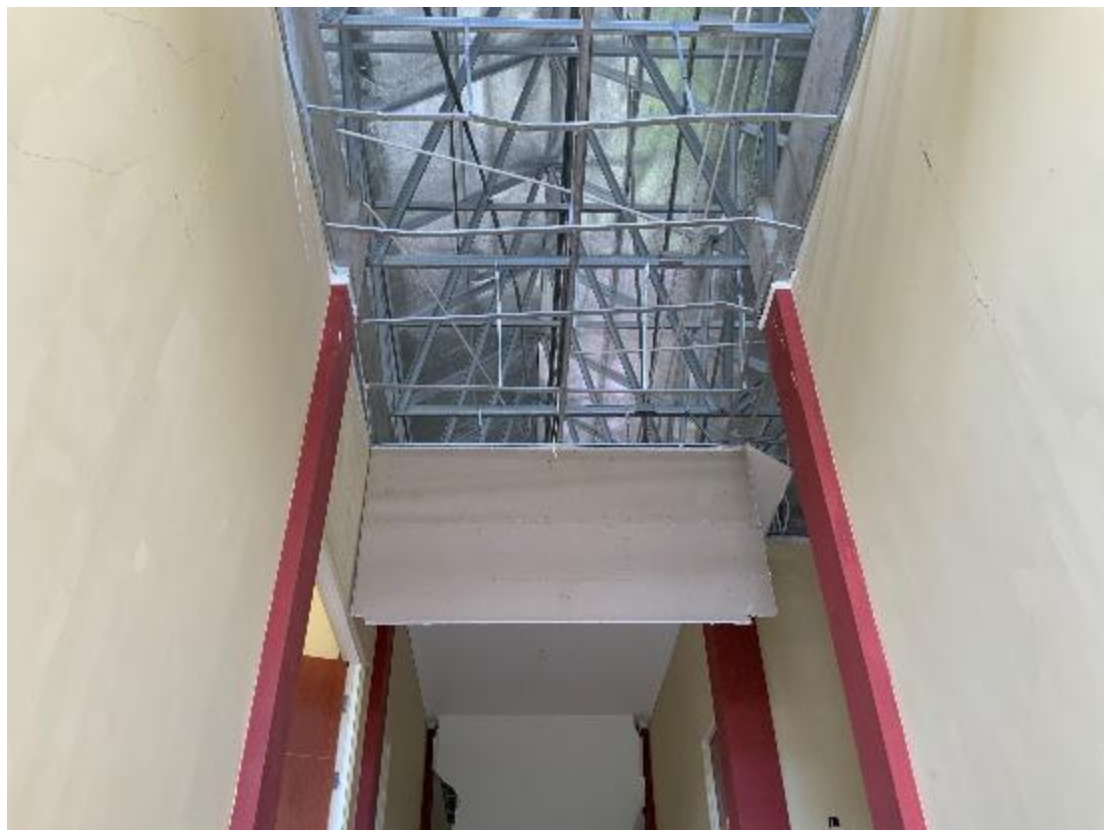
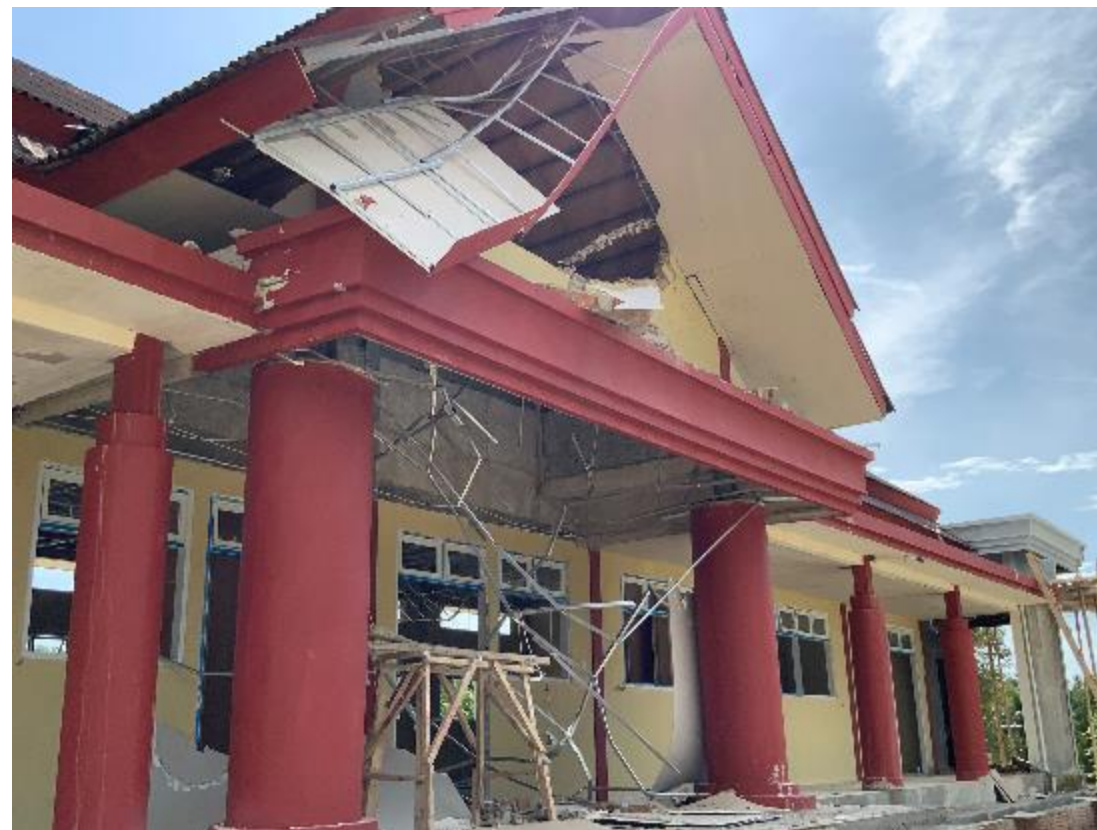
- Bentang bangunan cukup besar, rangka plafon tidak kuat menahan gempa vertikal

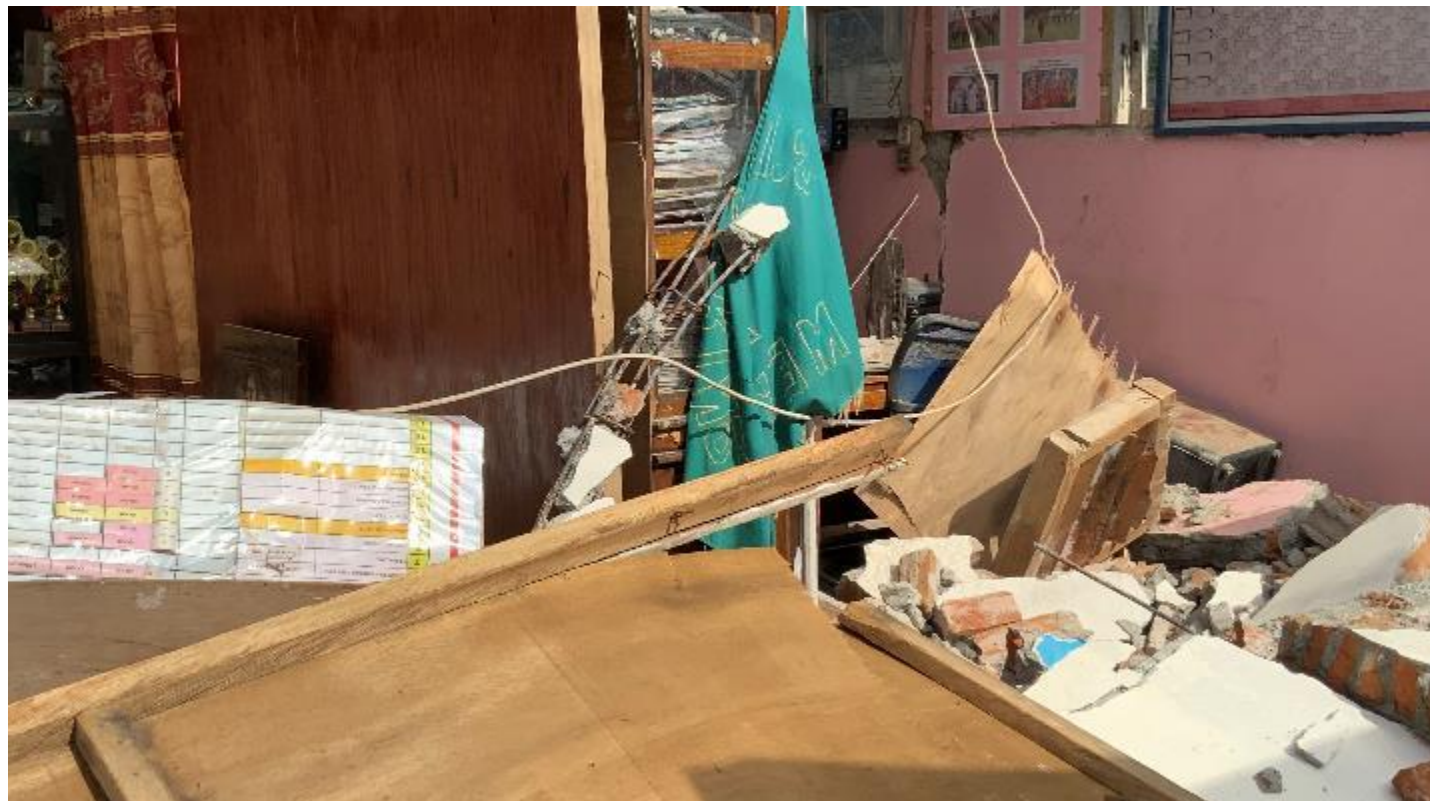
- Sengkang polos dan jarak jarang

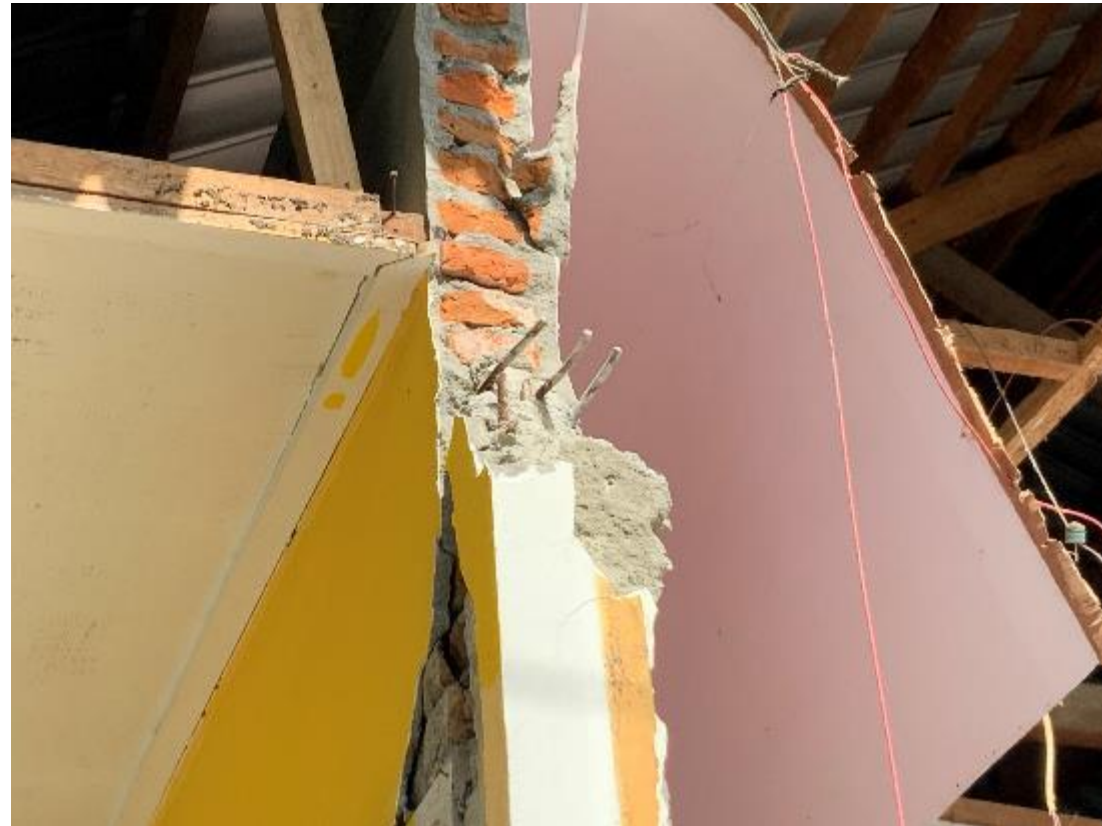
- Hubungan antara dinding dan komponen struktur banyak ditemukan tidak memenuhi persyaratan

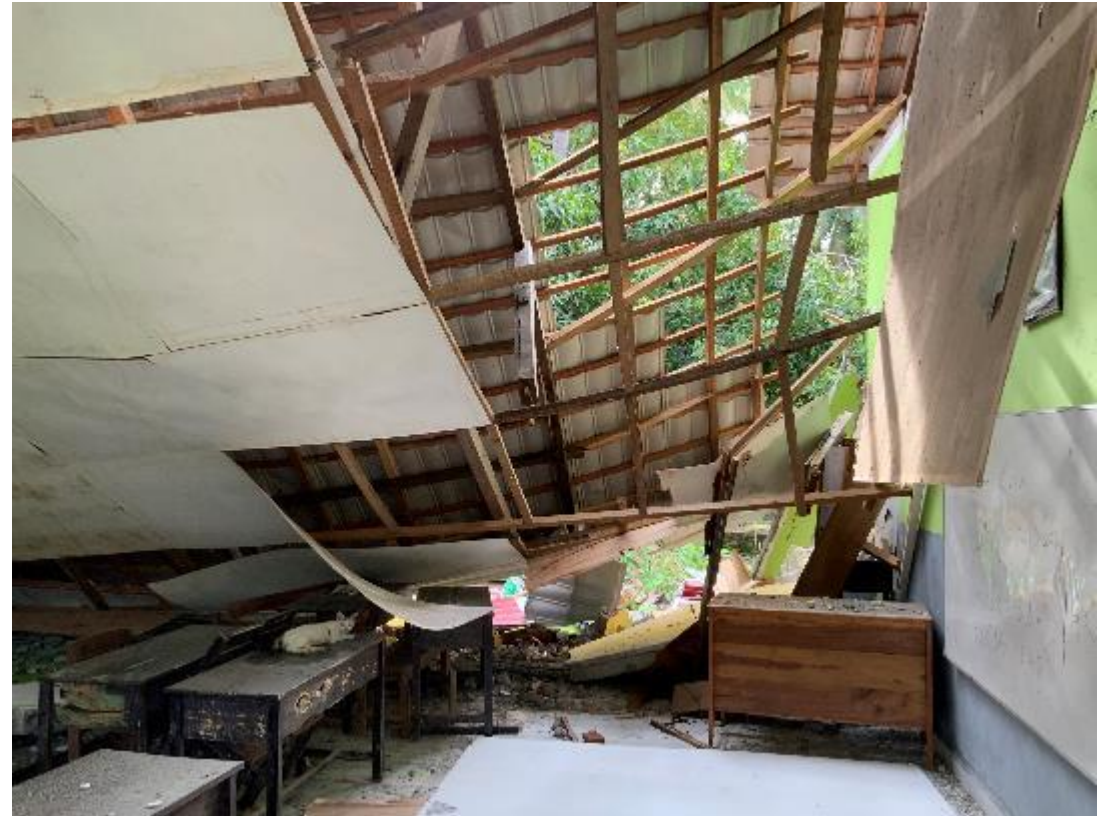
- Perencanaan dan pelaksanaan tidak memenuhi persyaratan teknis

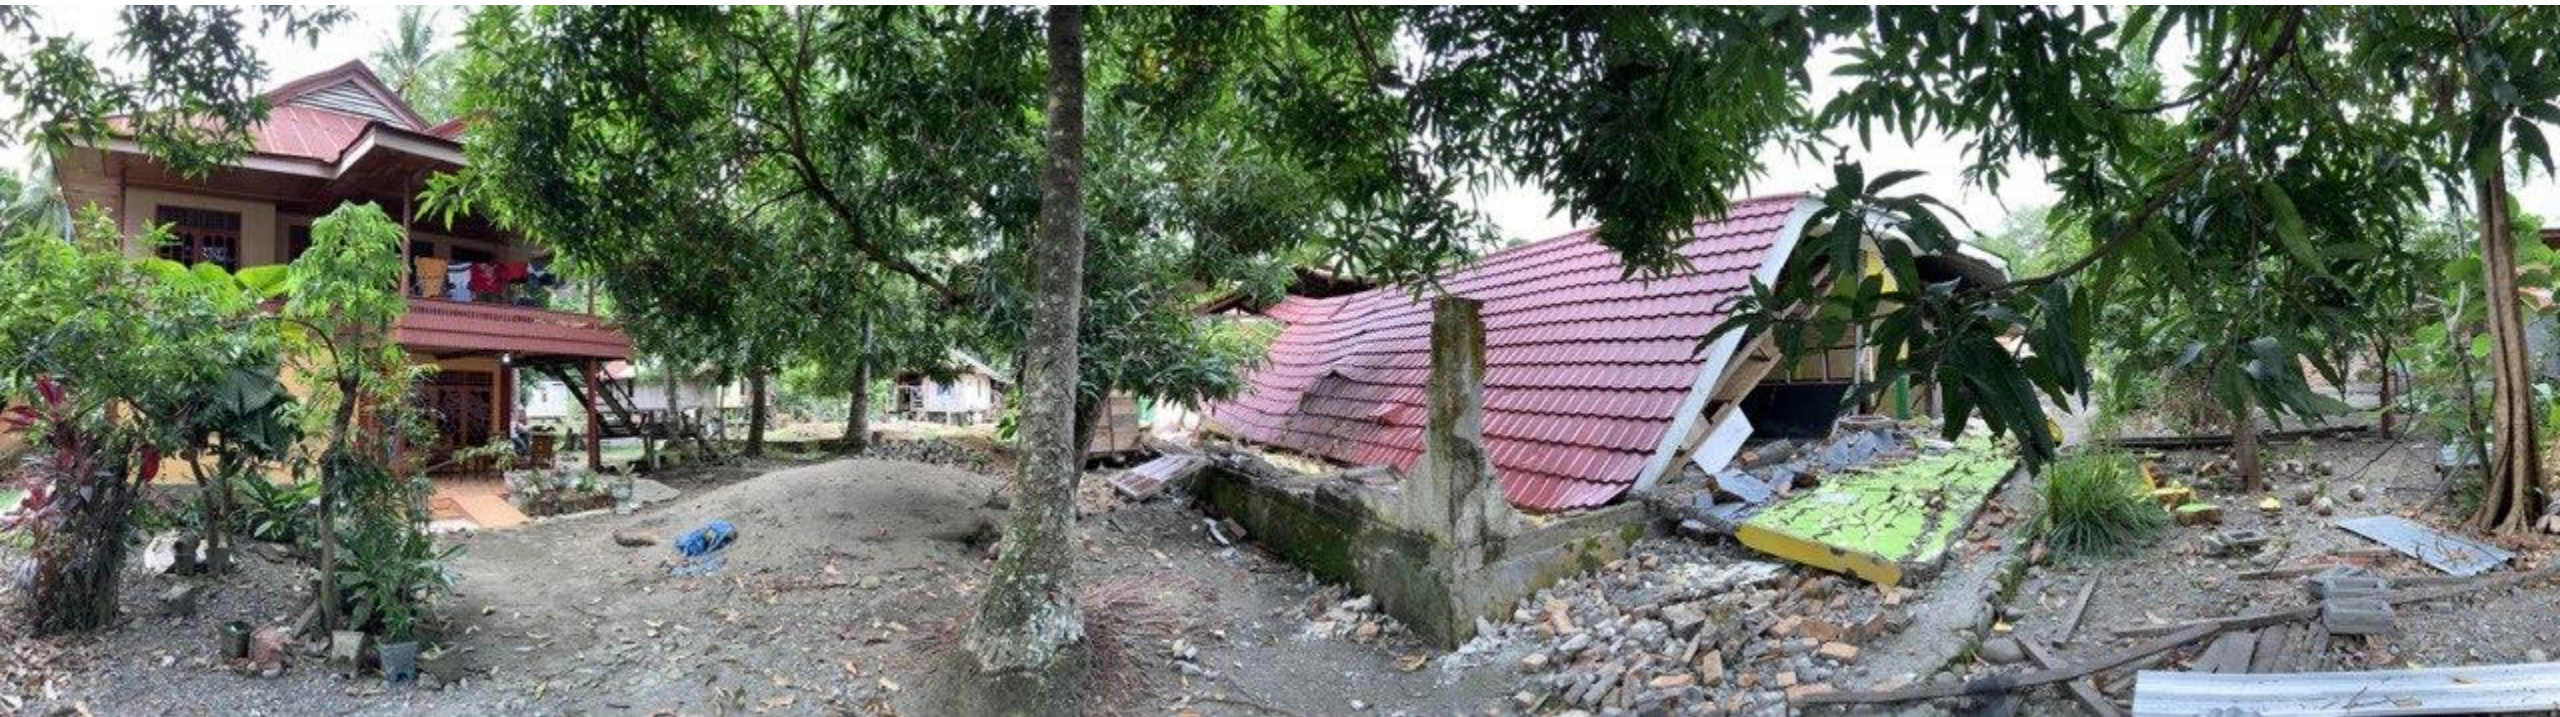
- Bangunan SDN ini runtuh di tengah bangunan vernakular yang bertahan dengan baik terhadap gempa
