Penelitian dan Pengembangan Sistem Pracetak Tahan Gempa Berkinerja Tinggi yang Menggunakan Sambungan Paskatarik Unbonded dan Alat Pendisipasi Lokal Indonesia

PT PRESSSTEKINDO KONSULTAN

Sosialisasi dan Aplikasi SNI Pracetak dan Prategang untuk Bangunan Gedung
4 – 5 November 2014

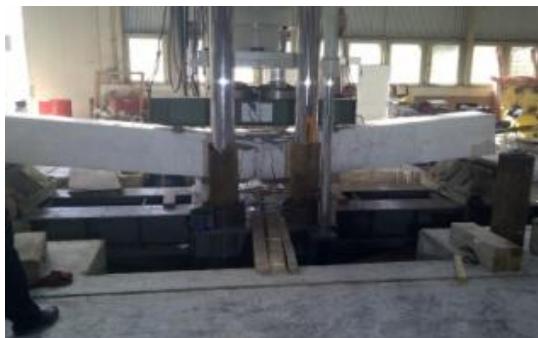
Table 3. Test analysis of hybrid beam specimen ($M_o = 615 \text{ kN m}$, $P_o = 410 \text{ kN}$)

Moment	Δ (mm)	P (kN)
Crack	4.19	207.9
Yield	15.59	418.8
Maximum	226.37	666.7
Ultimate	366.06	468.1
$\Omega = 1.64$		
$f_2 = 1.59$		
$\mu = 23.48$

Pada sistem hybrid (50% paska tarik, 50% tulangan), Momen retak balok sistem hybrid 3.3 x momen retak balok beton bertulang (kehandalan jauh lebih baik), dan daktilitasnya pun lebih baik (137%). Hasil yang setara juga diperoleh pada balok sistem hybrid yang dibuat segmental.

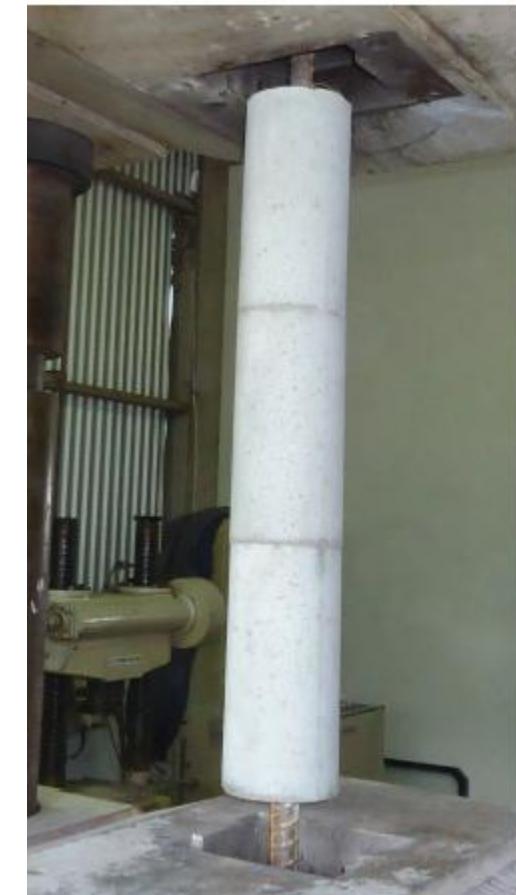
Sample	Bars Area As (mm ²)	Connecting Area As'(mm ²)	Type	
1	380	264	Dissipater (As/As')	1,44
2	380	333	Dissipater (As/As')	1,14
3	380	402	Strong Connection (As'/As)	1,06

ACI T.1-02 recommendation $1 < \text{As}/\text{As}' < 1.25$

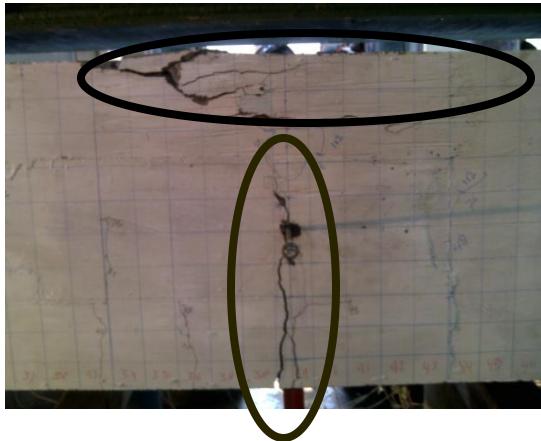
1% - Tension Gap at Dissipater and compression failure

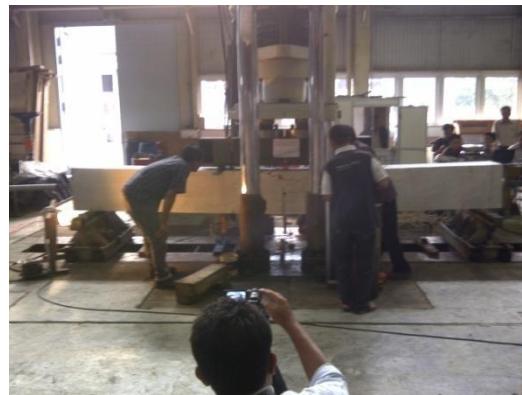
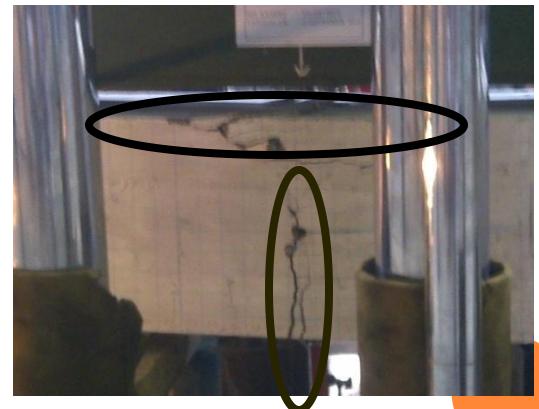
1.4% - Tension gap widening at Dissipater and compression failure

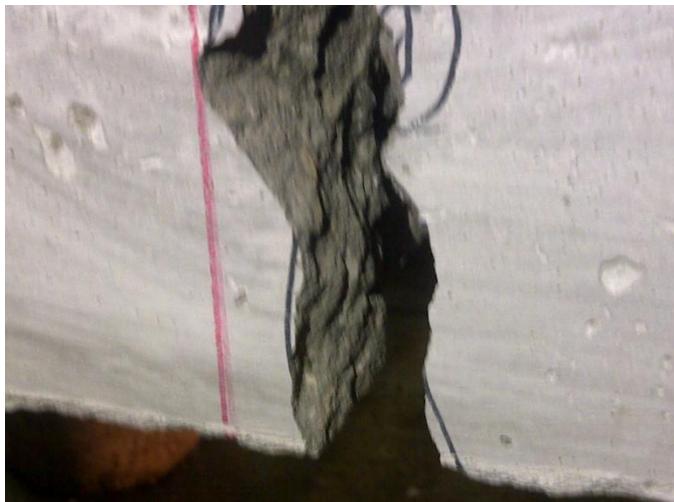
2.7% - Tension Gap at Dissipater tension failure of dissipater connection

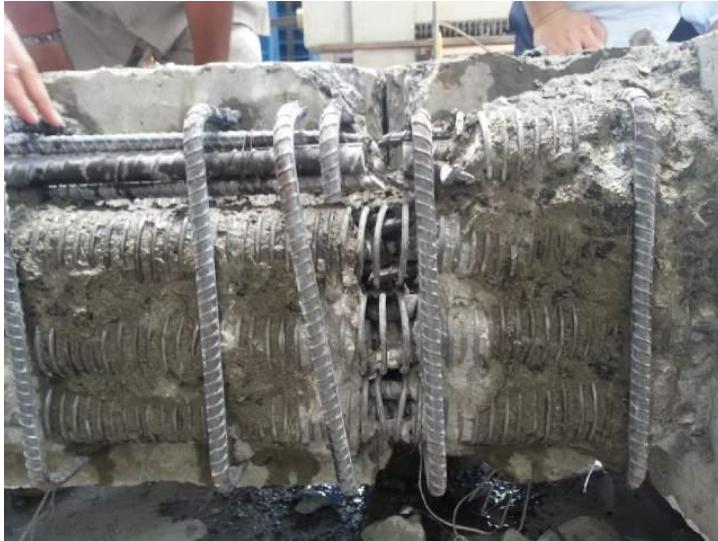
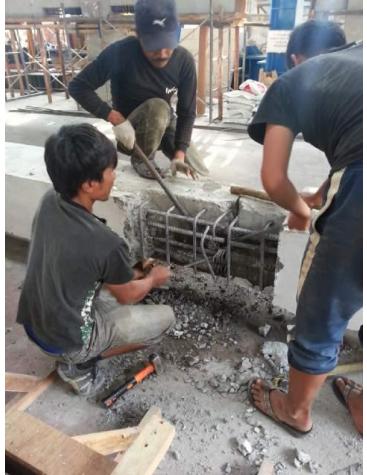
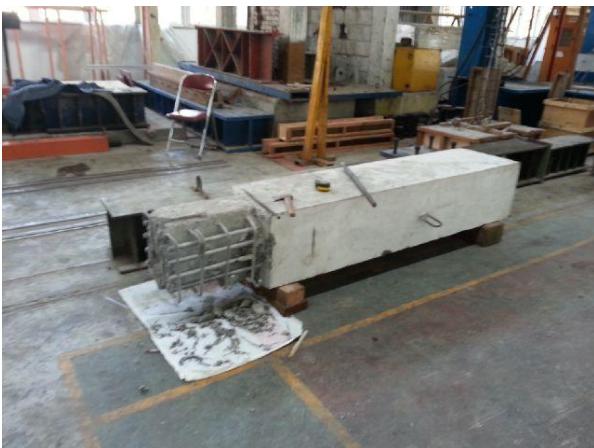
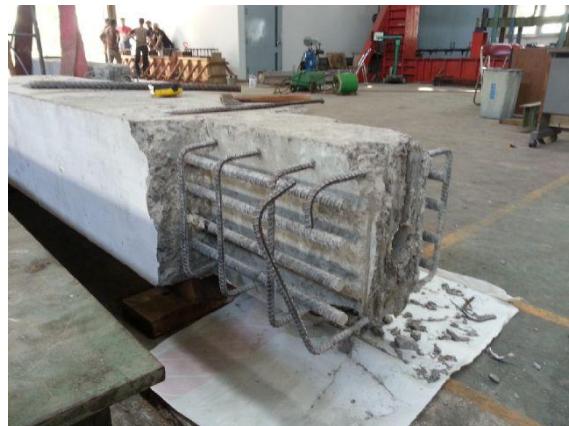
Repairing the specimen : the component almost not damage outside dissipater

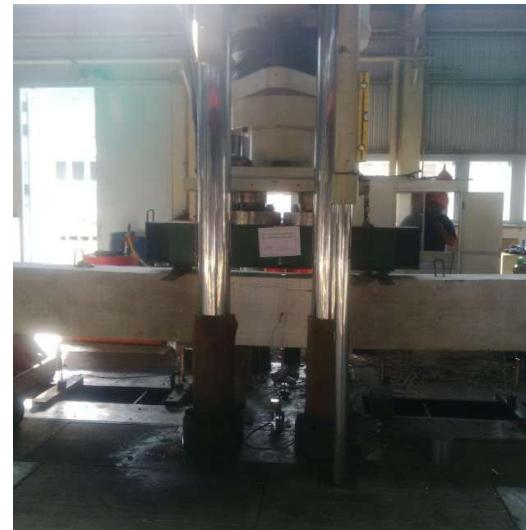
1.7% - 2 crack line in dissipater dan

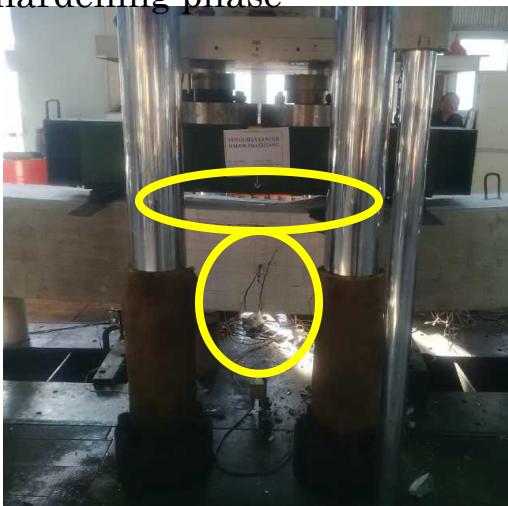
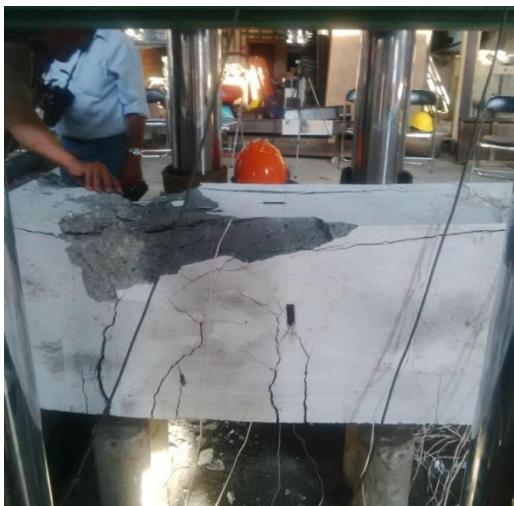
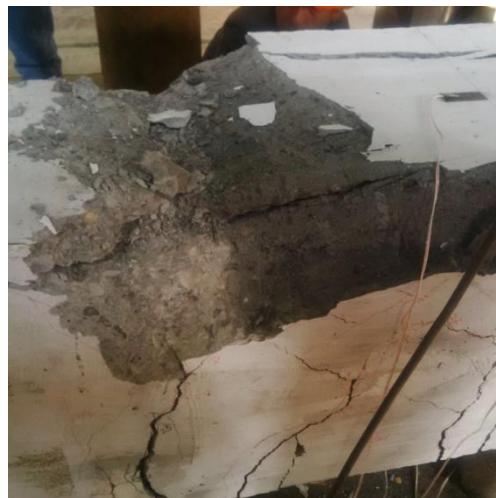
3.5% - specimen still sustain, more and more tension crack and

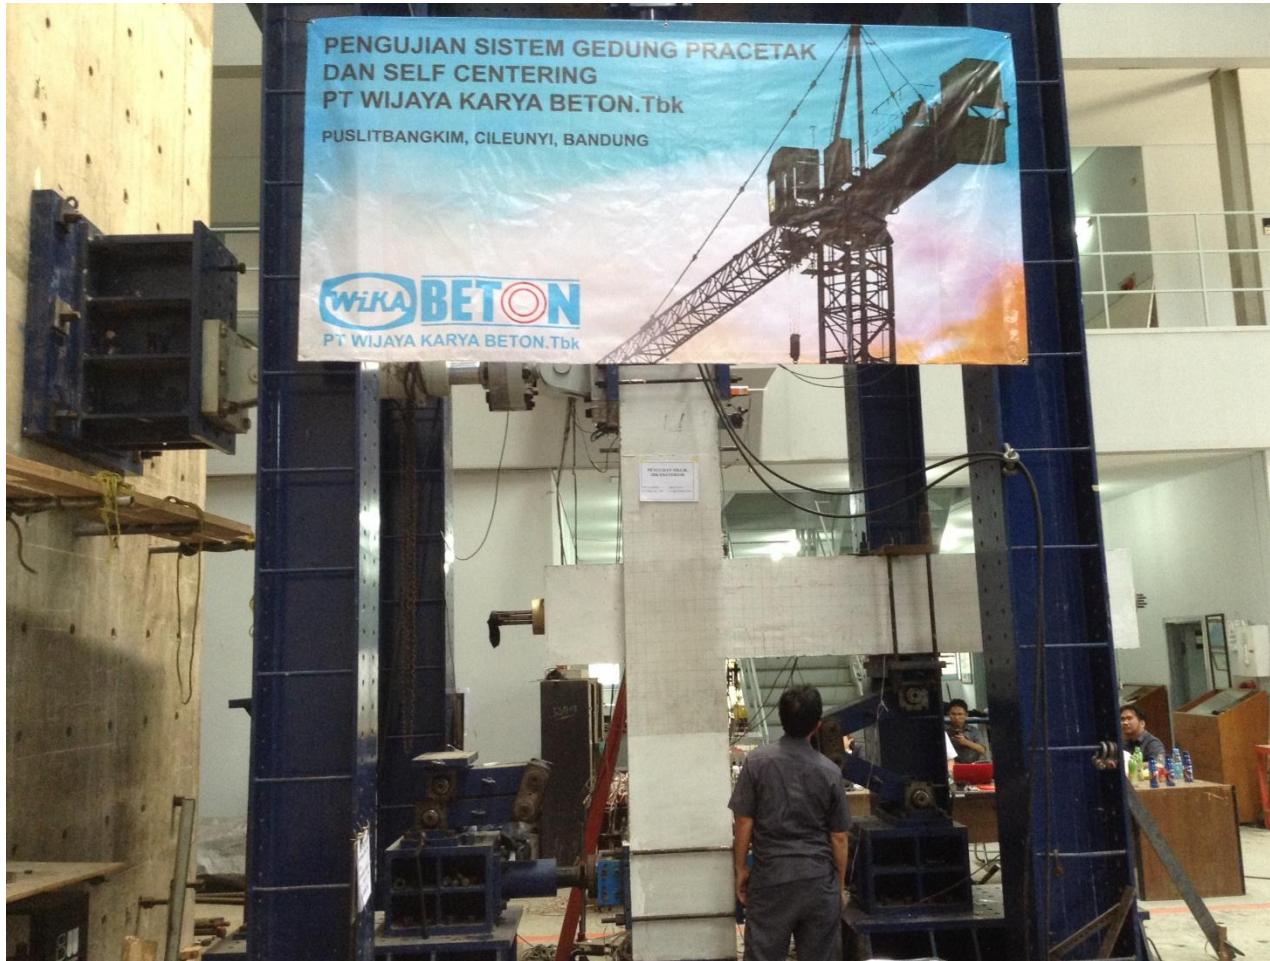
- Pengujian join-balok kolom eksterior

$P_n = 9.5 \text{ ton}$
 $\lambda = 3$
D elastik 0.5%
D batas 2%

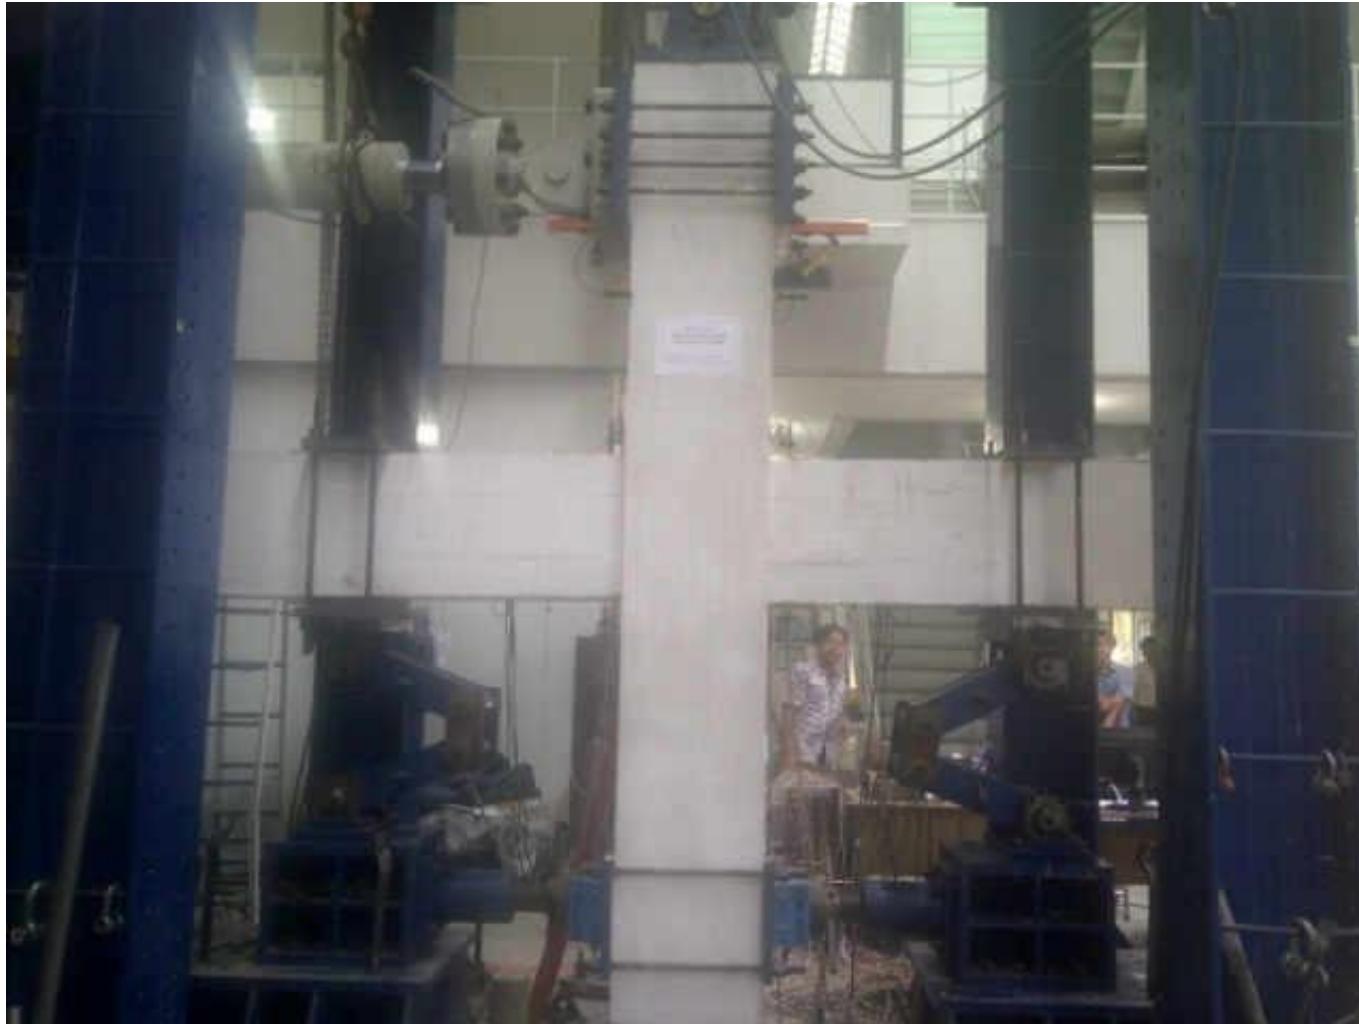
- Pengujian join-balok kolom interior

$$P_n = 19 \text{ ton}$$

$$\lambda = 3$$

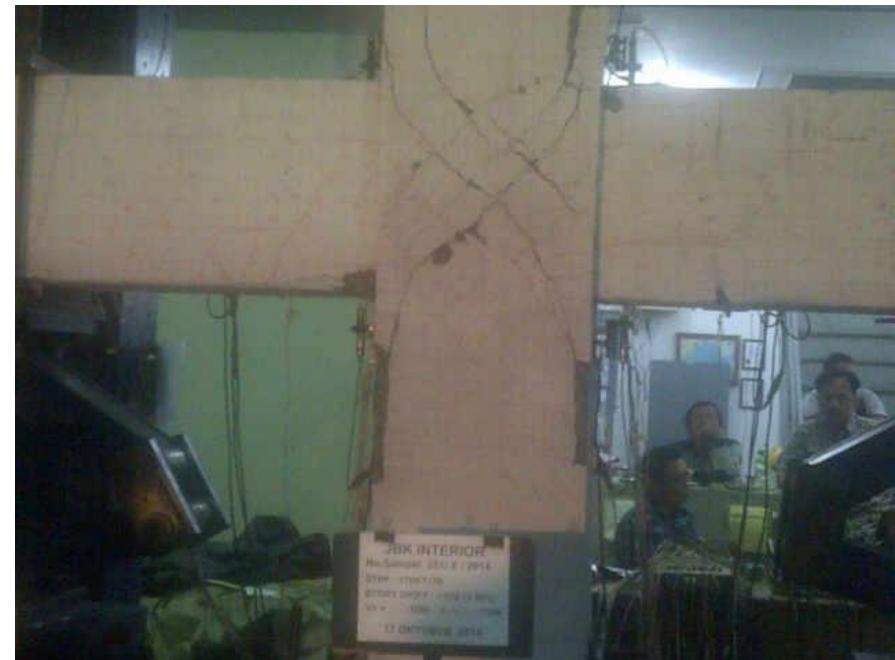
Drift 2.75% $P+=36.4$ ton $P-=36.7$ ton

Kerusakan terkonsentrasi di dissipater, mulai terlihat pola diagonal crack di selimut join, mulai terjadi keruntuhan tekan di daerah balok yang tidak terconfined

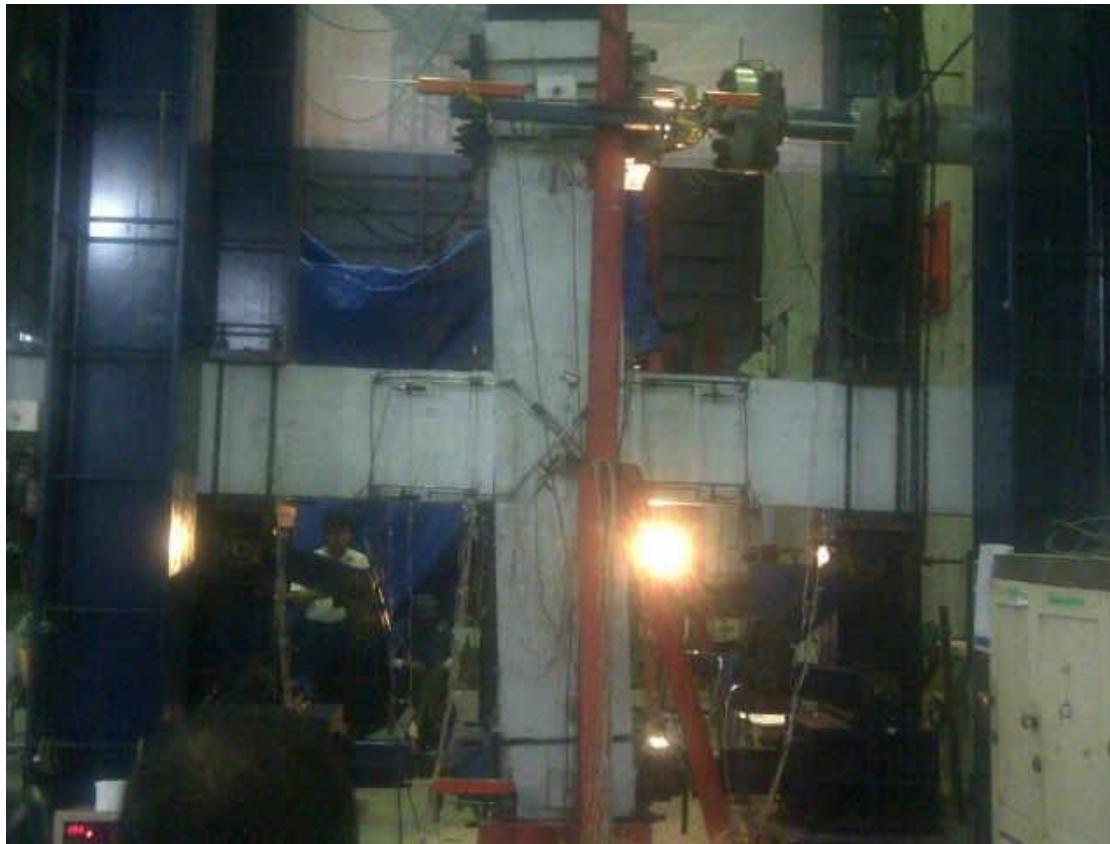
Drift 5% $P+=16.78$ ton $P-=17.19$ ton

Struktur sudah terdegradasi kekuatannya

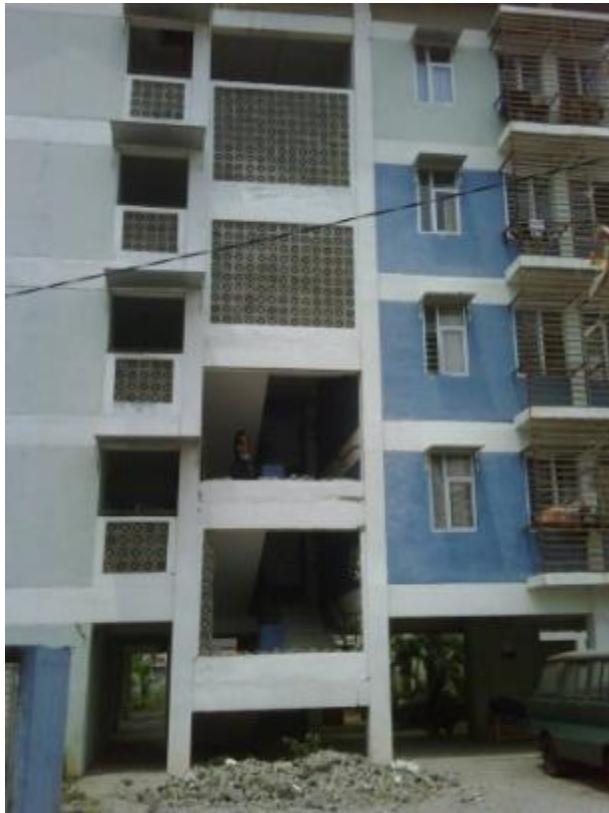
- Damage equivalent to 0.5% drift (Bandung V-VI MMI PGA = 0.09g)

This building have soft story effect (old design before 2008)

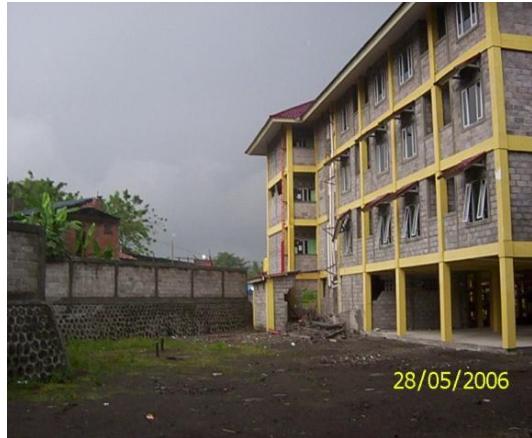
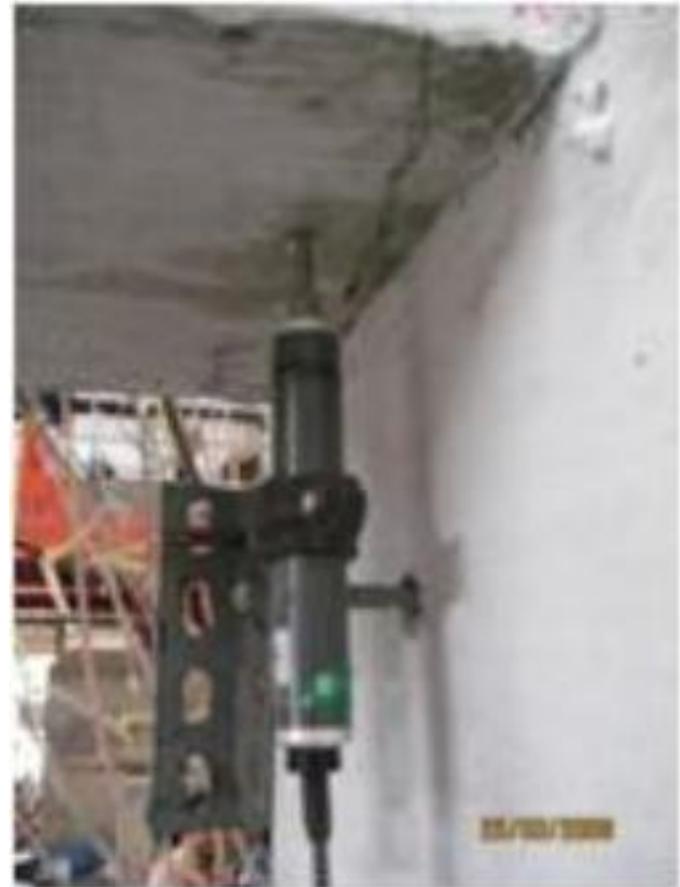
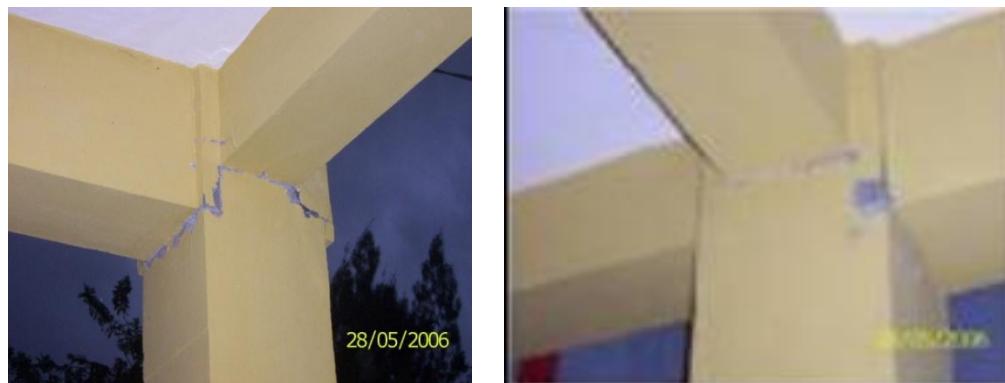
- Damage equivalent to 1% drift (Yogyakarta VII MMI
PGA=0.2g)

This building have soft story effect (old design before 2008)

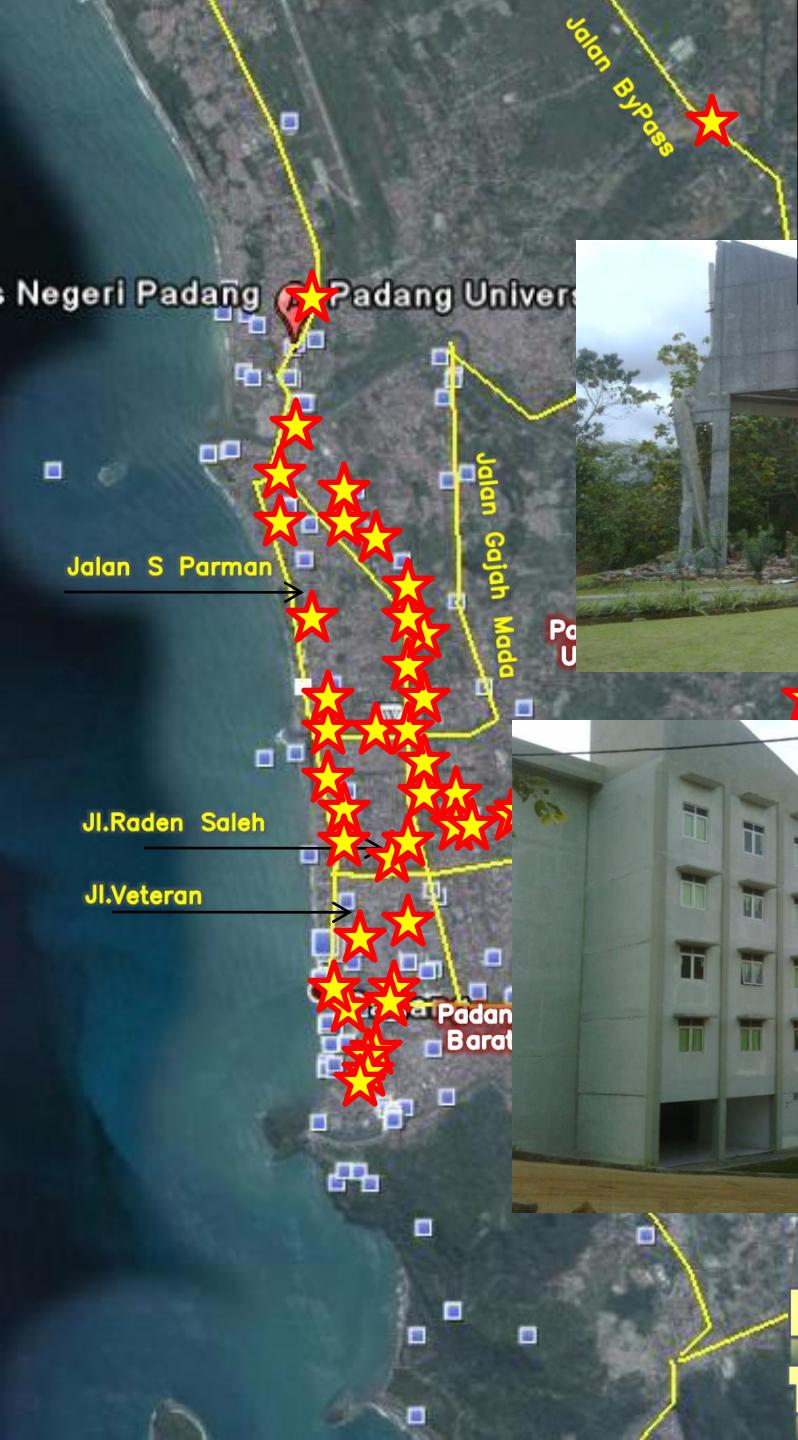
Conventional Building in Andalas University heavily damaged, and some structural component fall

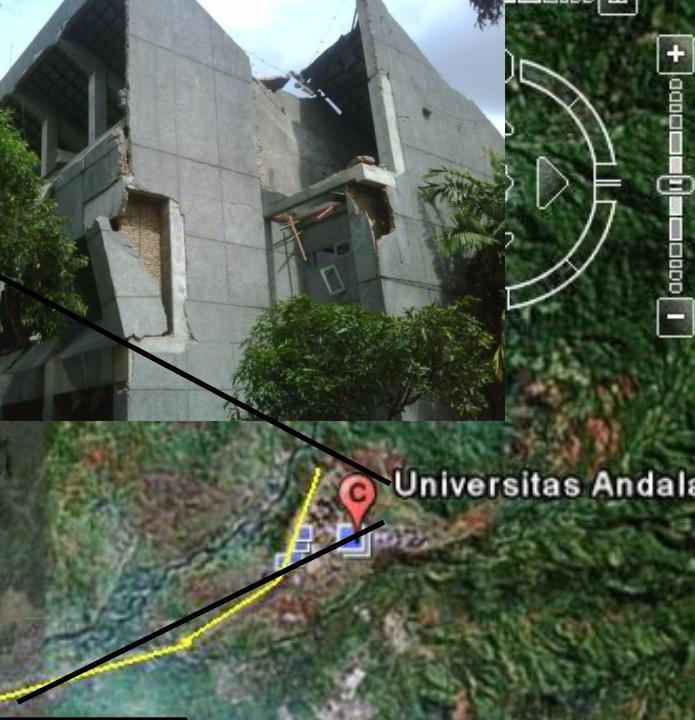
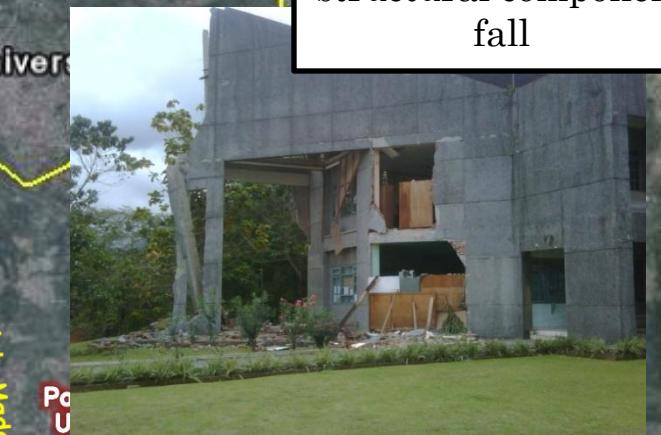
The dormitory using precast system in the same area is survive

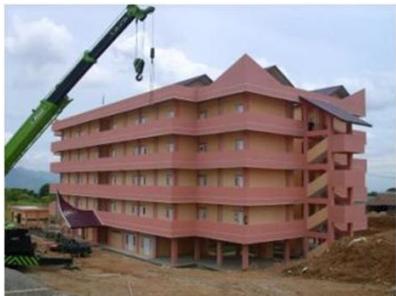
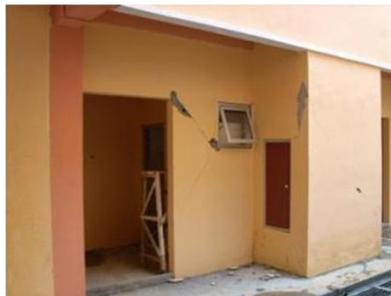
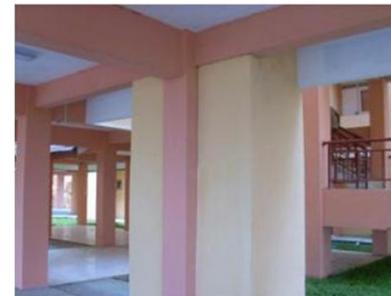
(a) Earthquake at March 6, 2007, there is architecture damage in 1st floor, no structural cracks

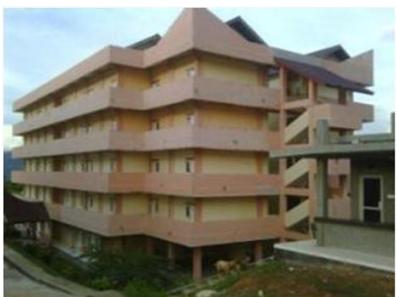
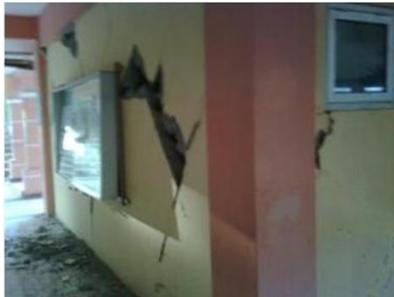
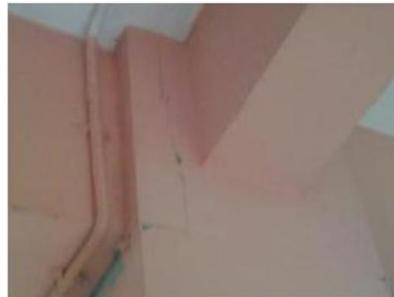
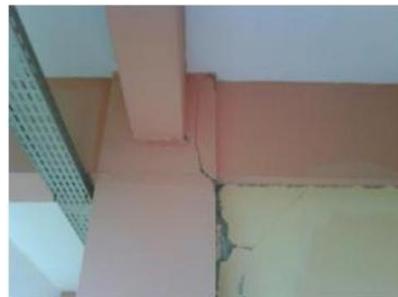
(b) Earthquake at September 30, 2009, heavier architecture damage and structural cracks on 1st floor
