# LAPORAN SURVEY KONDISI BANGUNAN GEDUNG DI MAMUJU DAN MAJENE AKIBAT GEMPA 14 – 15 JANUARI 2021

Direktorat Bina Penataan Bangunan  
Direktorat Jenderal Cipta Karya  
Kementerian Pekerjaan Umum dan Perumahan Rakyat

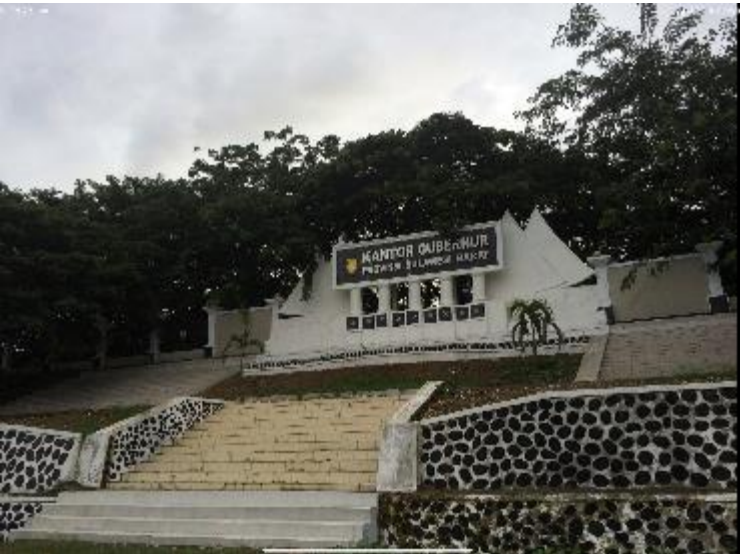
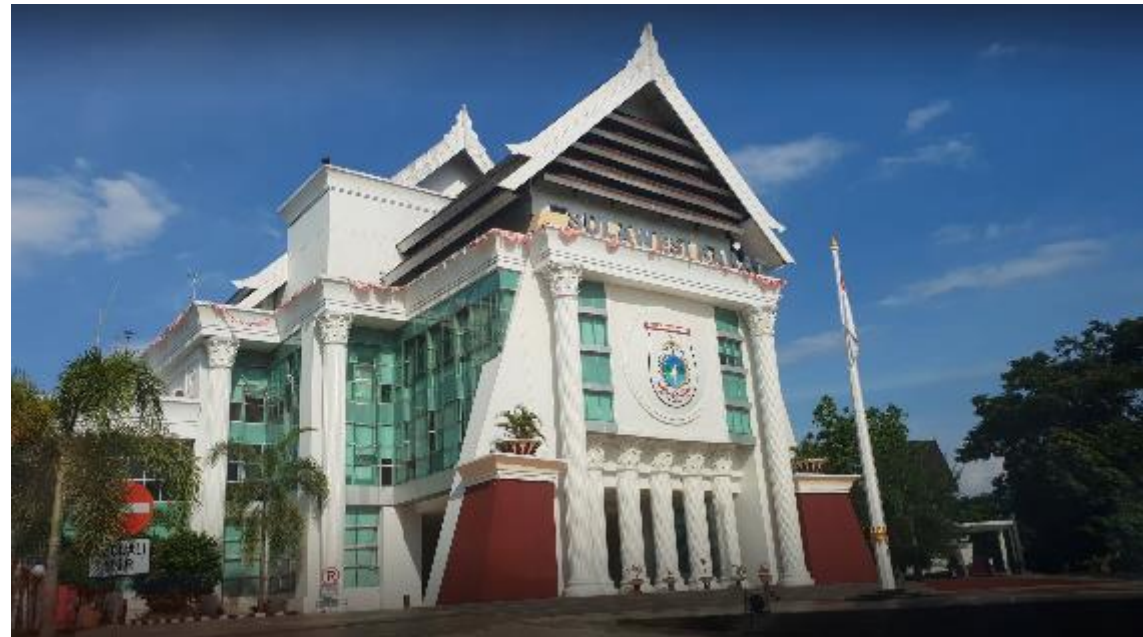
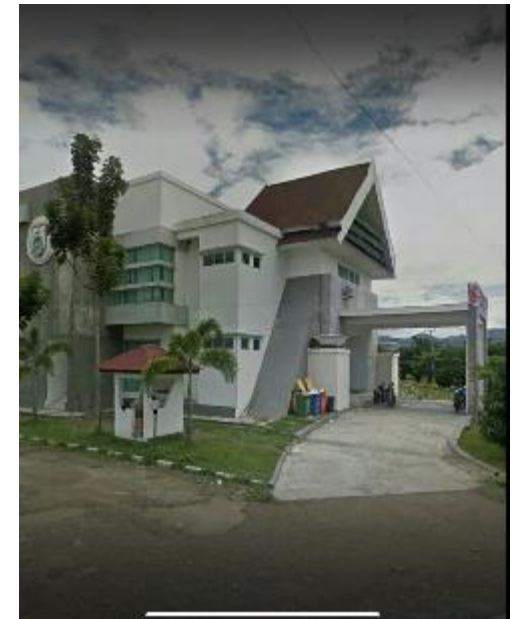
# Kantor Gubernur Sulawesi Barat

- Desain Soft Storey : Kolom tinggi (tanpa penahan lateral) dengan beban berat di atasnya → Ketidakberaturan vertikal yang harus diperhatikan secara khusus

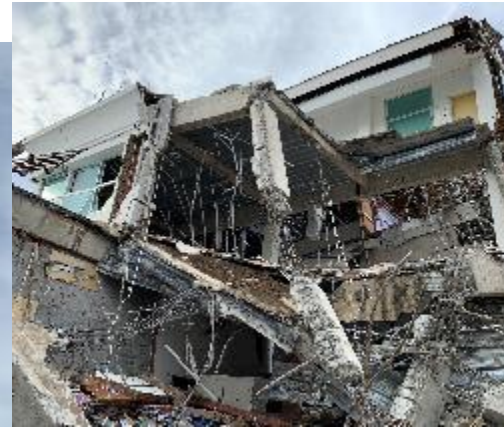
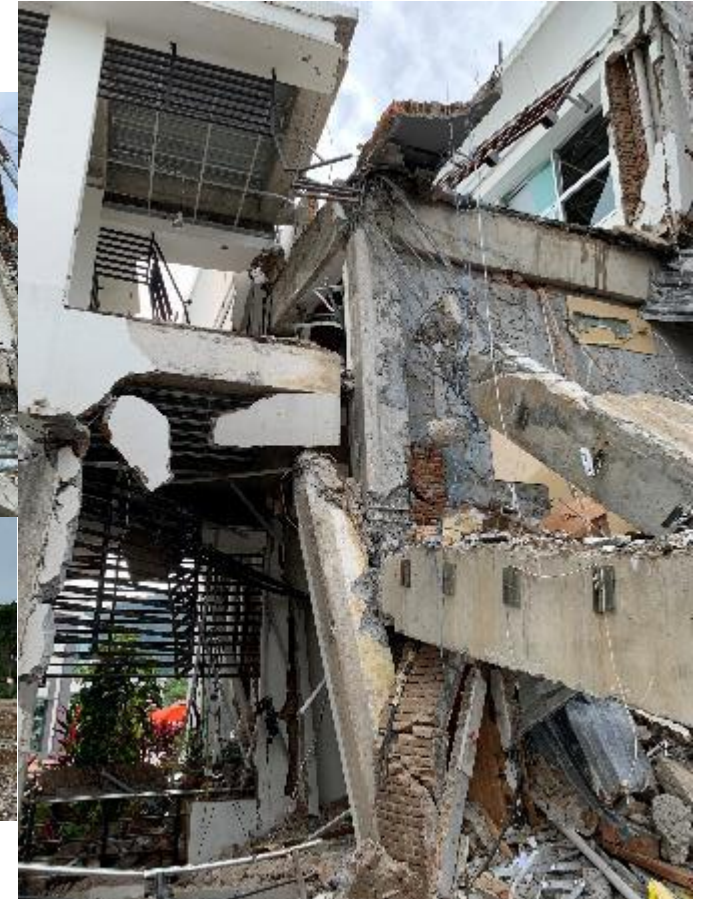
# Kantor Gubernur Sulawesi Barat

- Penggunaan material berat : Bata merah 1 bata dengan plaster tebal di bagian atas bangunan

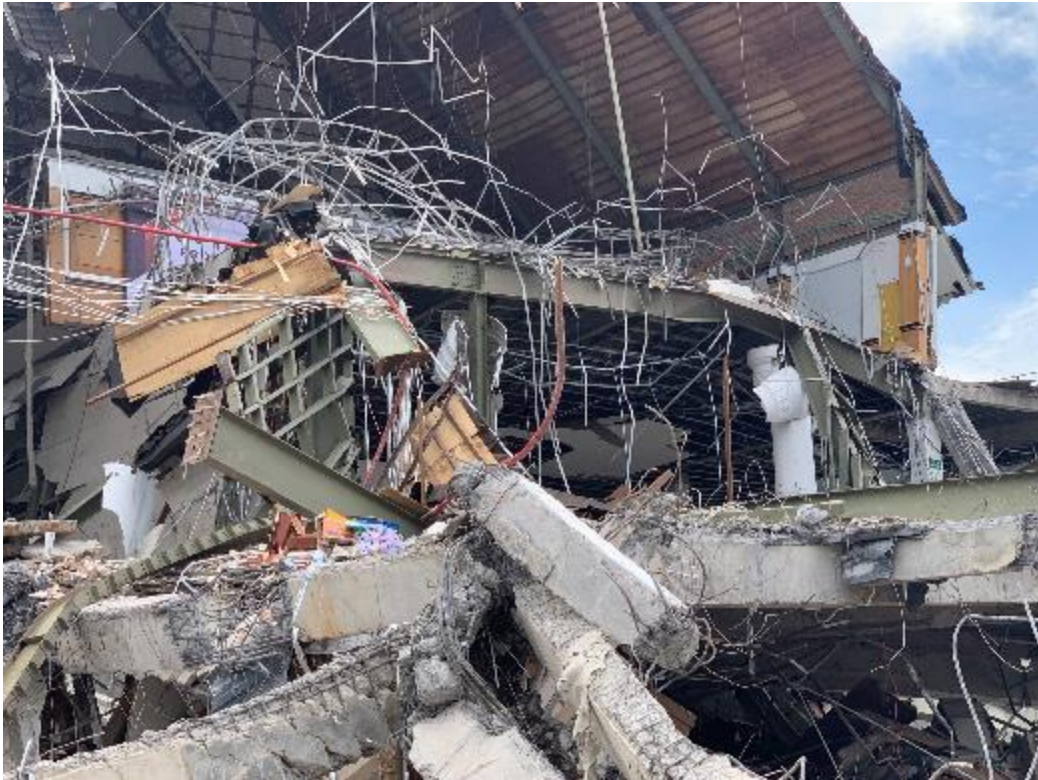
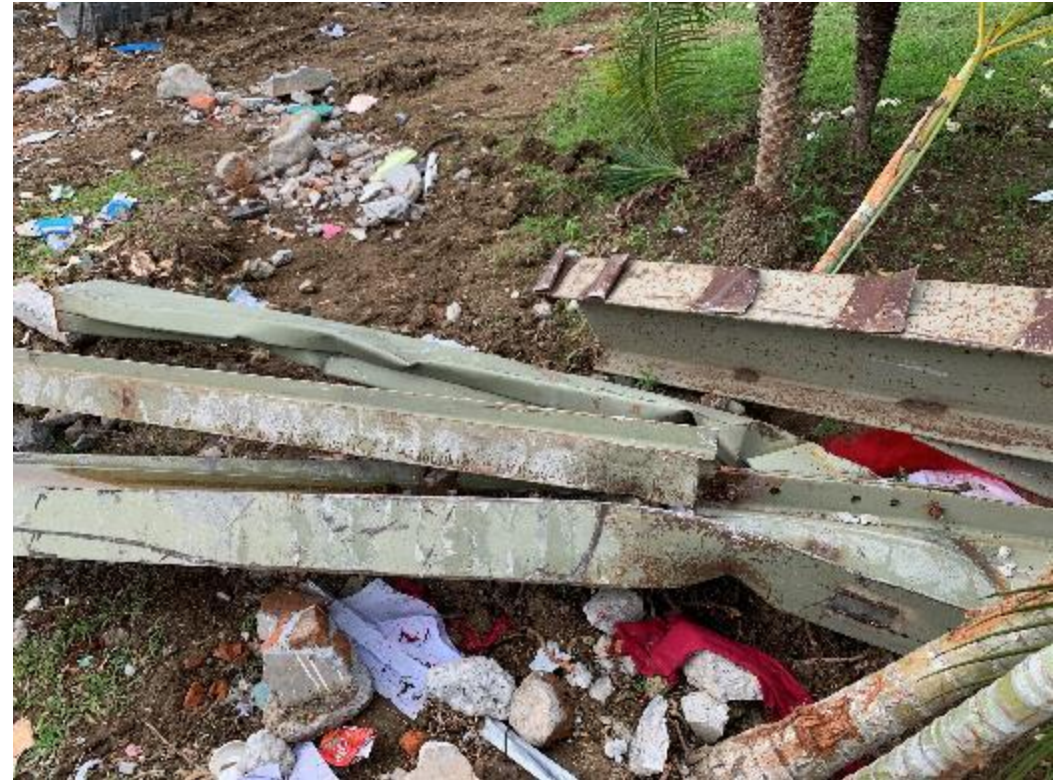
# Kantor Gubernur Sulawesi Barat

- Komponen baja mengalami instabilitas

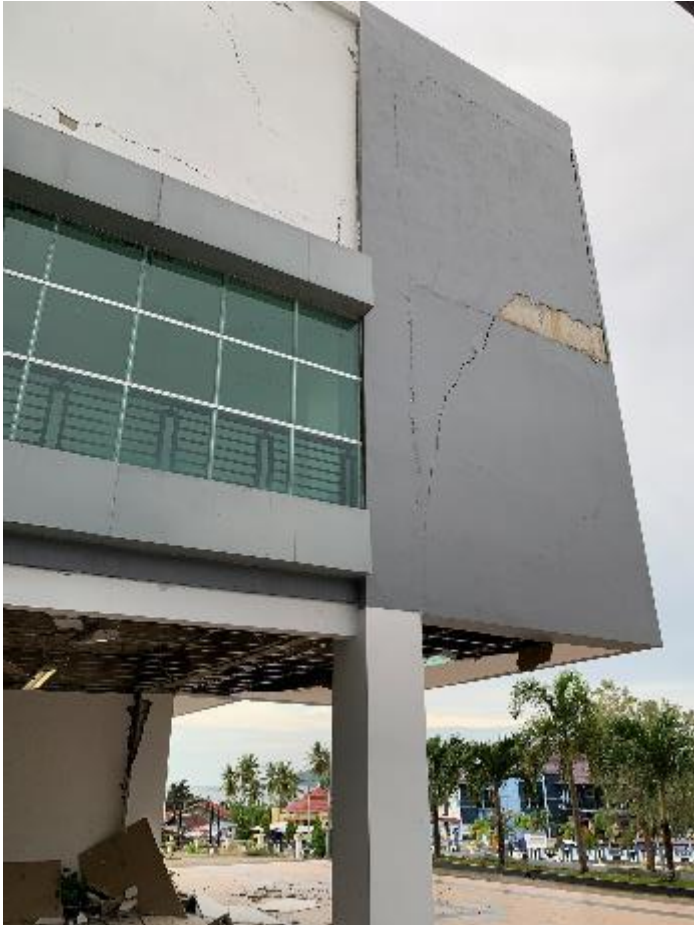
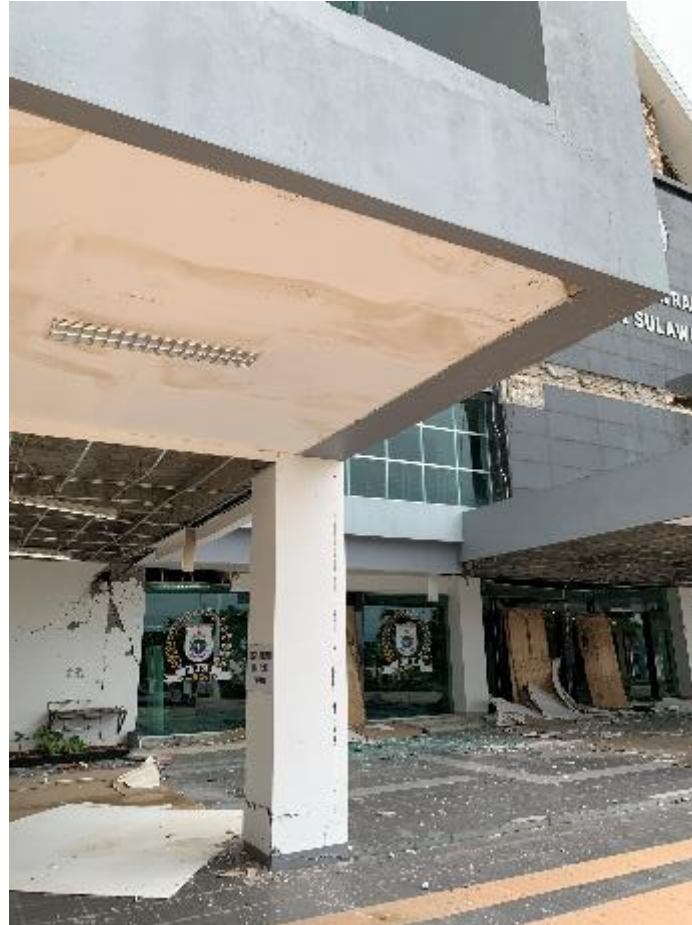
# Kantor DPRD Sulawesi Barat

- Desain arsitektur di bagian depan kantilever panjang dengan beban berat

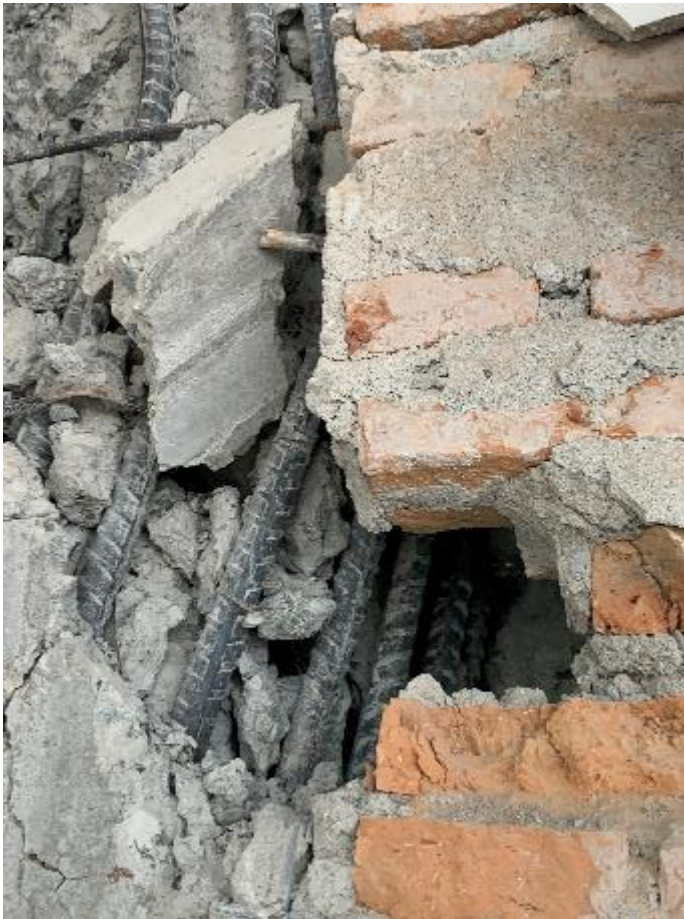
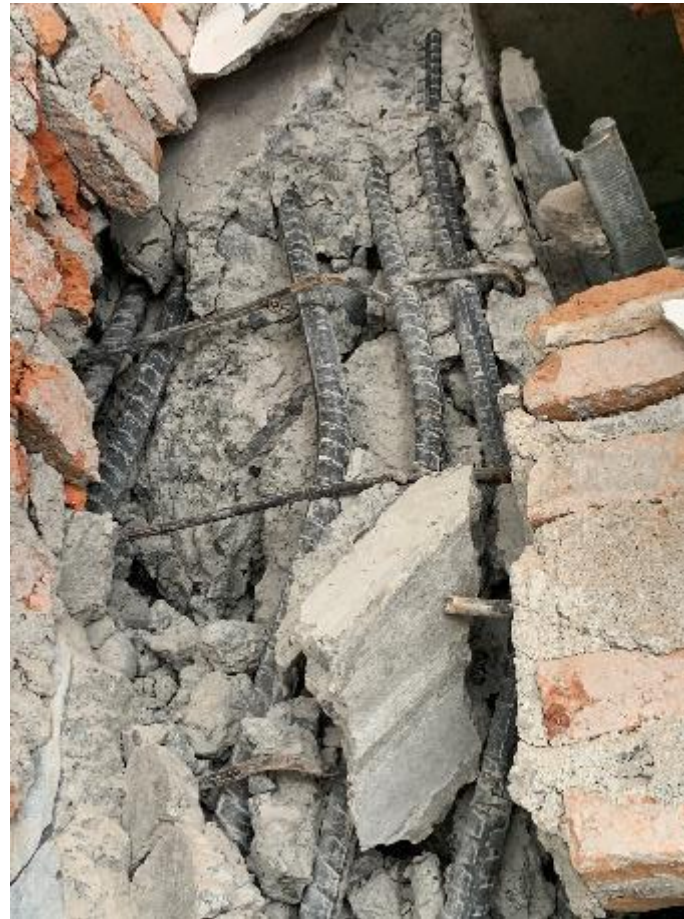
# Kantor DPRD Sulawesi Barat

- Koneksi komponen arsitektur dan struktur tidak baik

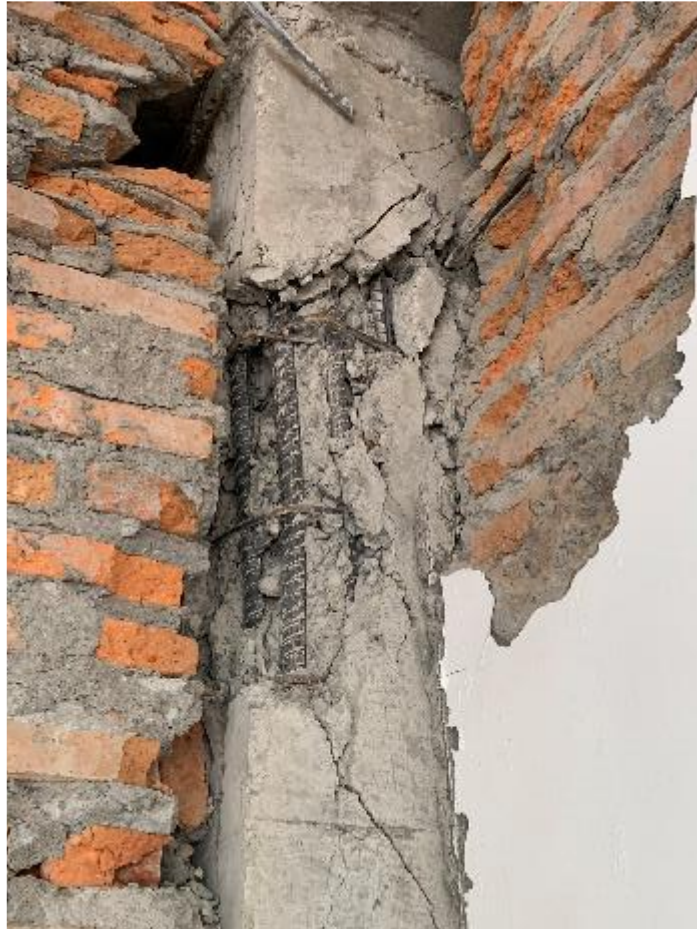
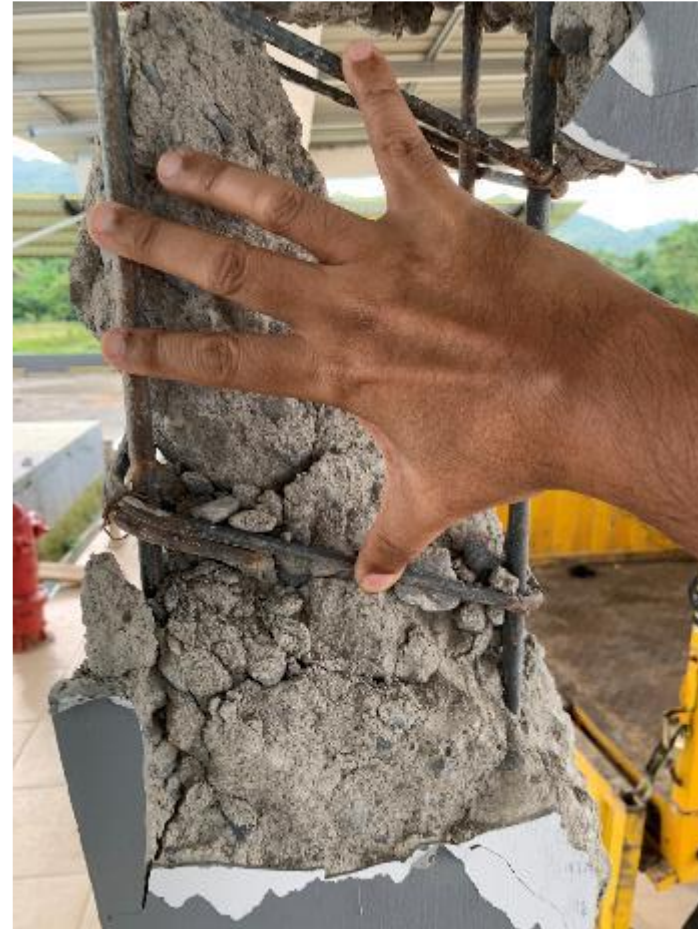
# Kantor DPRD Sulawesi Barat

- Sengkang polos dan jarak tidak memenuhi

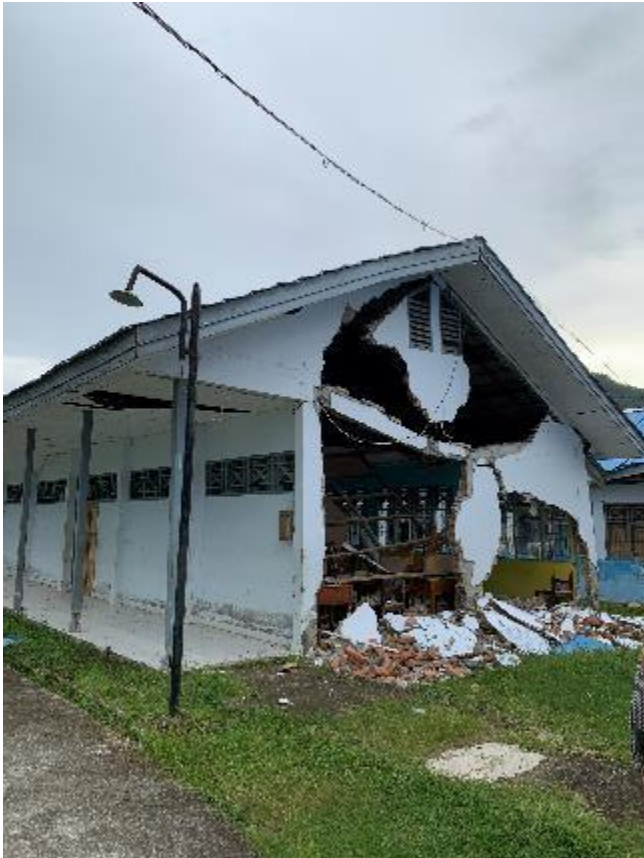
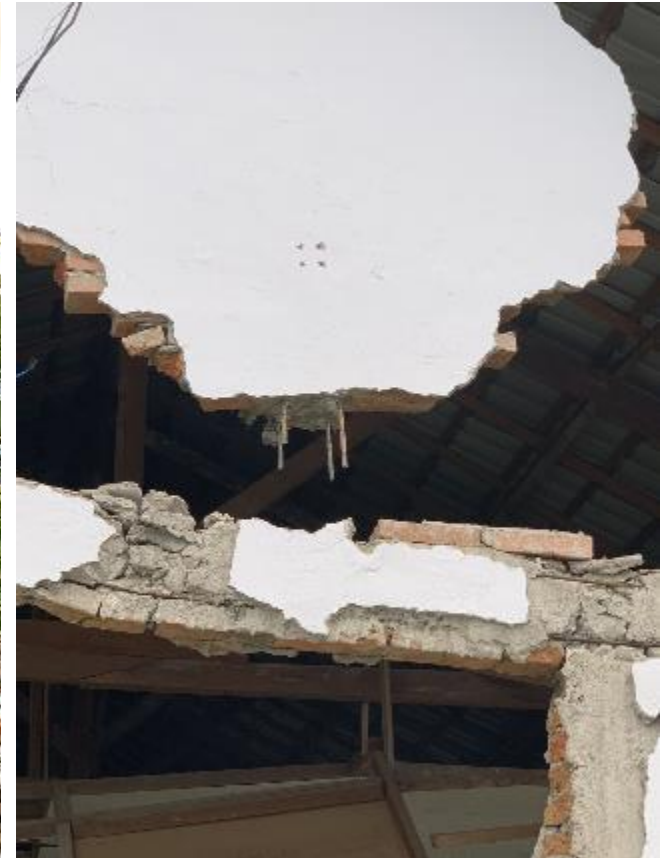
# SMK Mamuju

- Arsitektur menggunakan bahan berat yang tidak terkoneksi dengan baik dengan struktur

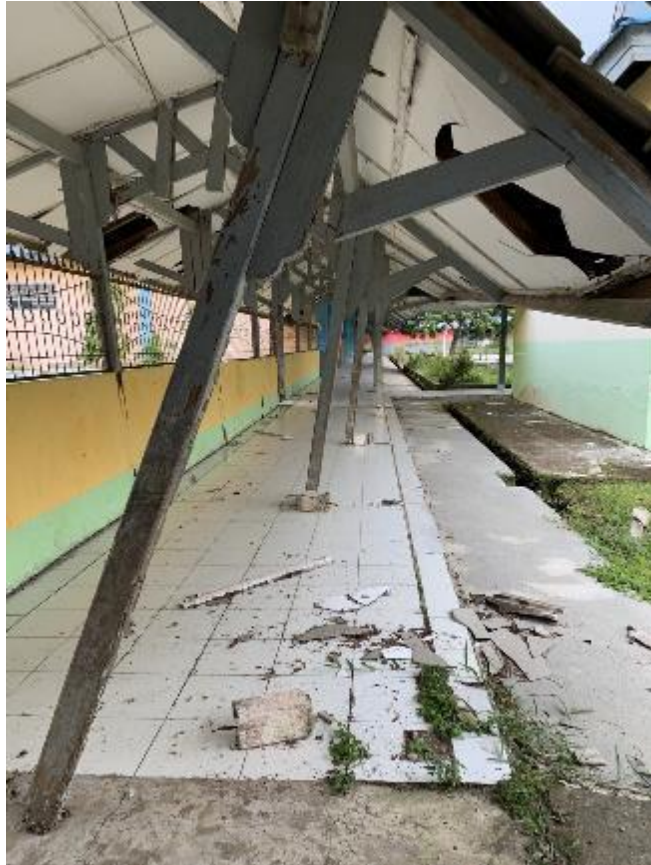
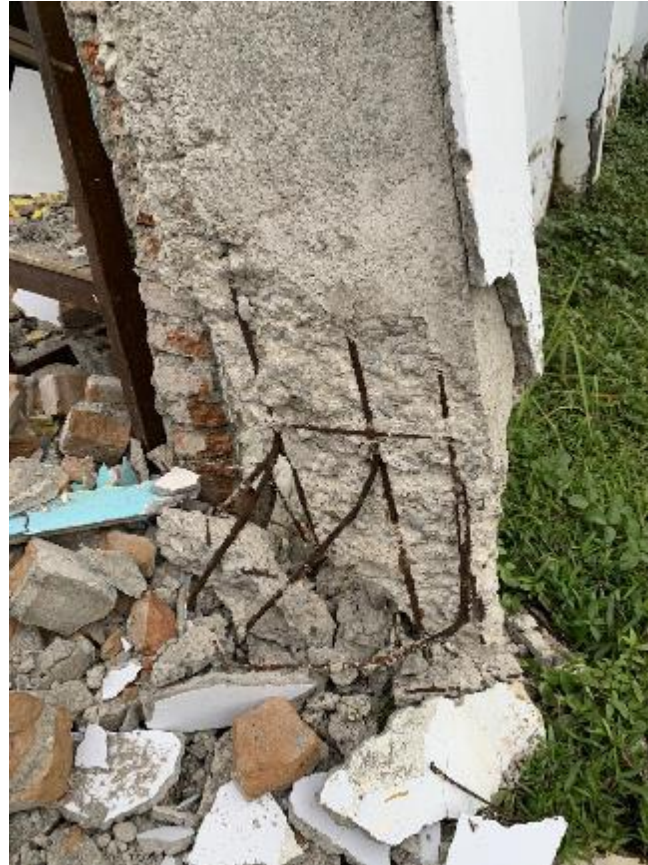
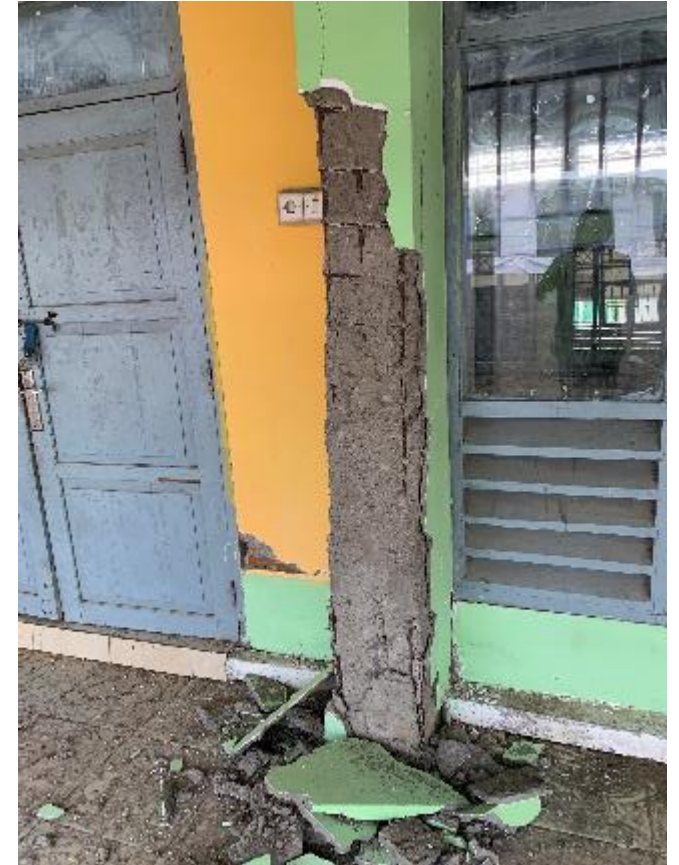
# SMK Mamuju

- Detail dan material struktur tidak memenuhi syarat

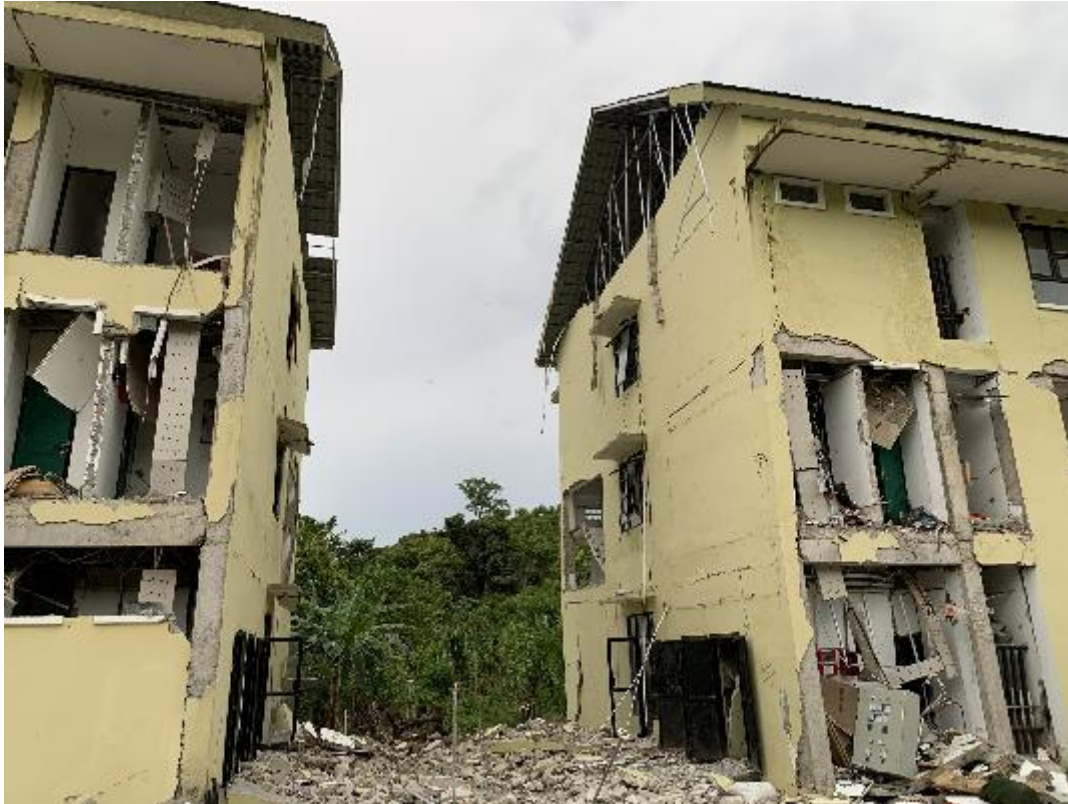
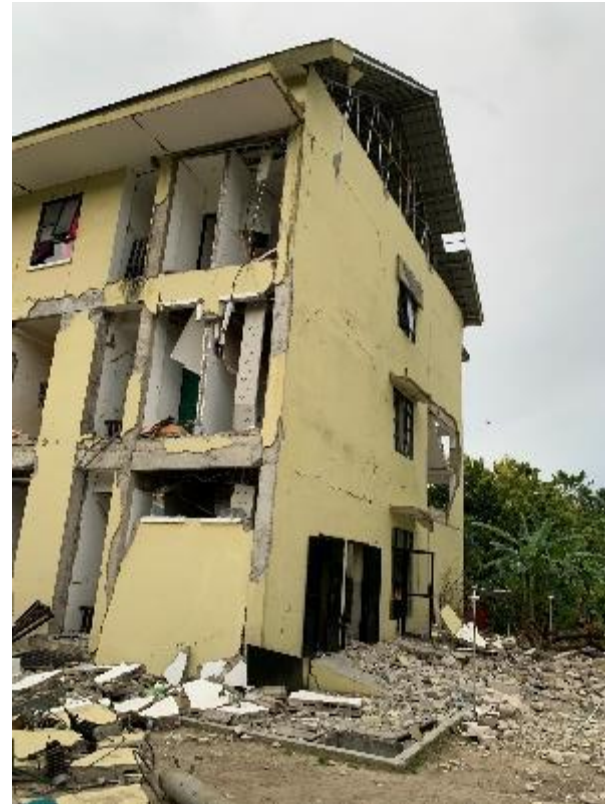
# Rusun Korem 142 Mamuju

- Sopi-sopi menggunakan bahan berat yang tidak terkoneksi dengan baik dengan struktur

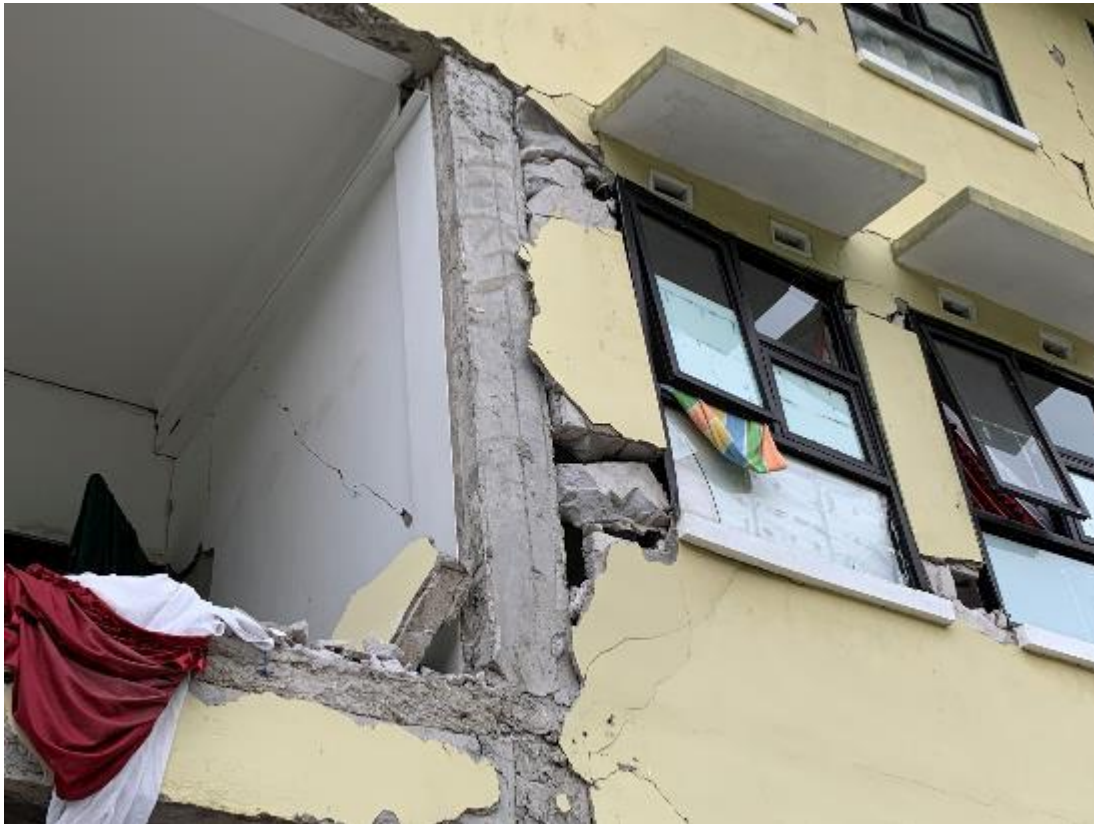
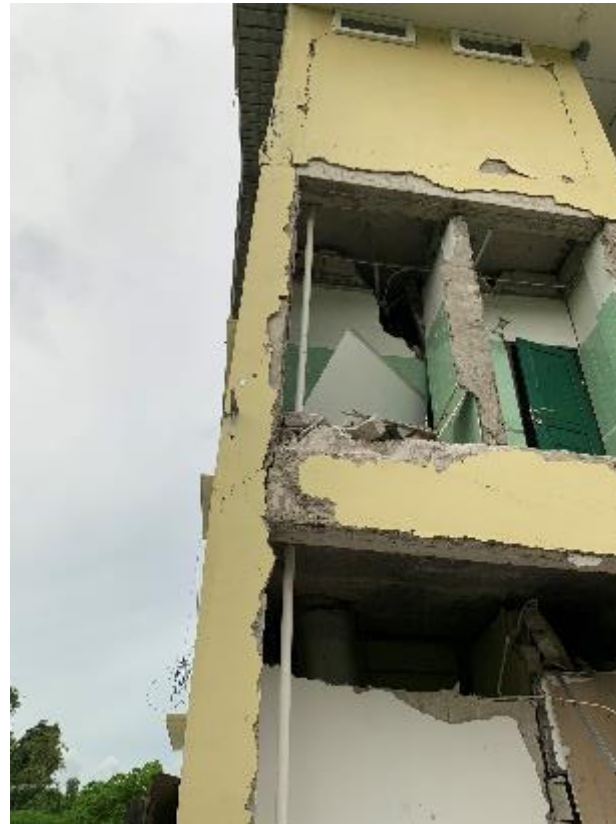
# Rusun Korem 142 Mamuju

- Arsitektur menggunakan bahan berat yang tidak terkoneksi dengan baik dengan struktur

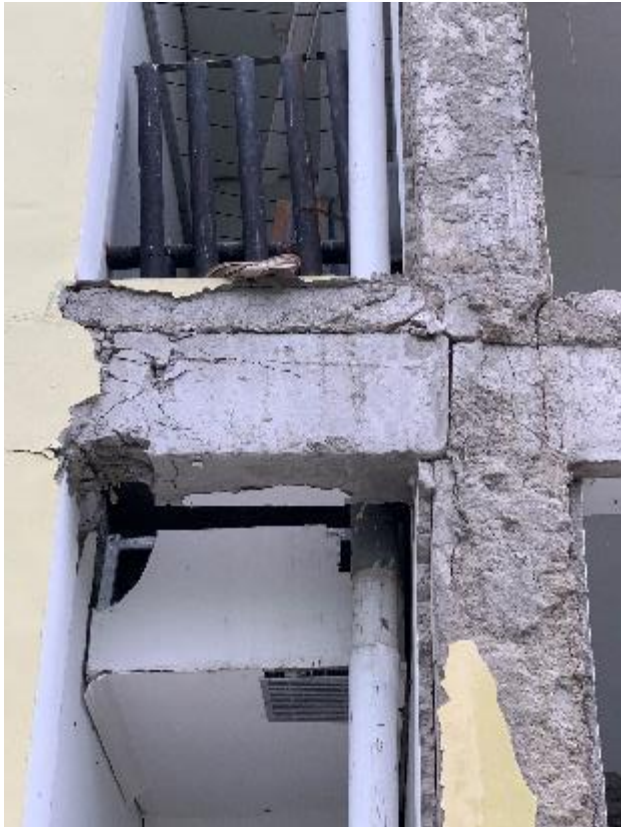
# Rusun Korem 142 Mamuju

- Struktur secara umum masih baik dengan perlu beberapa perbaikan pada beberapa komponen yang mengalami kerusakan

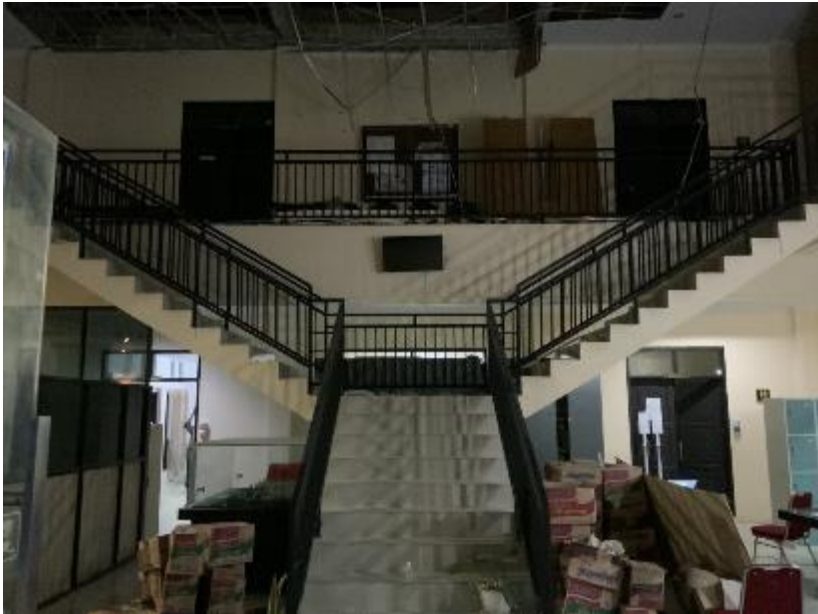
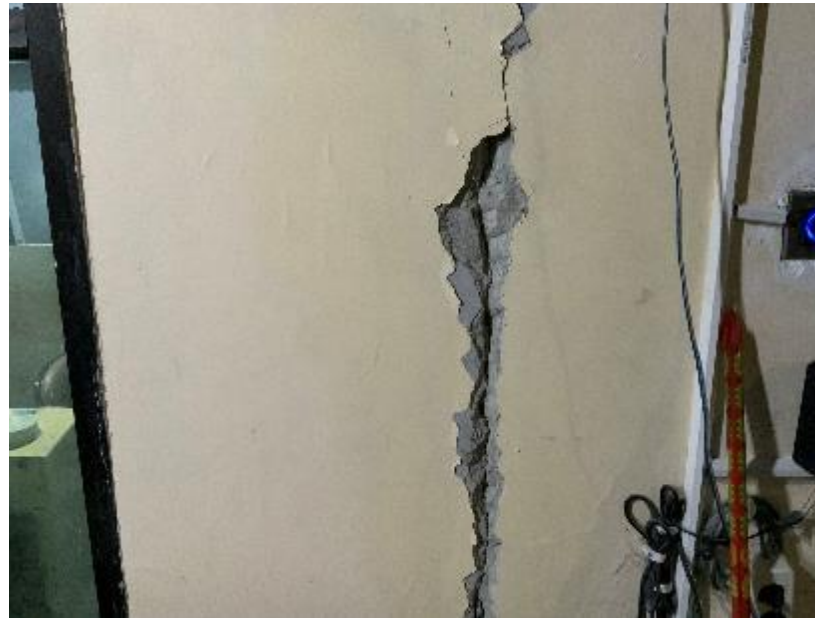
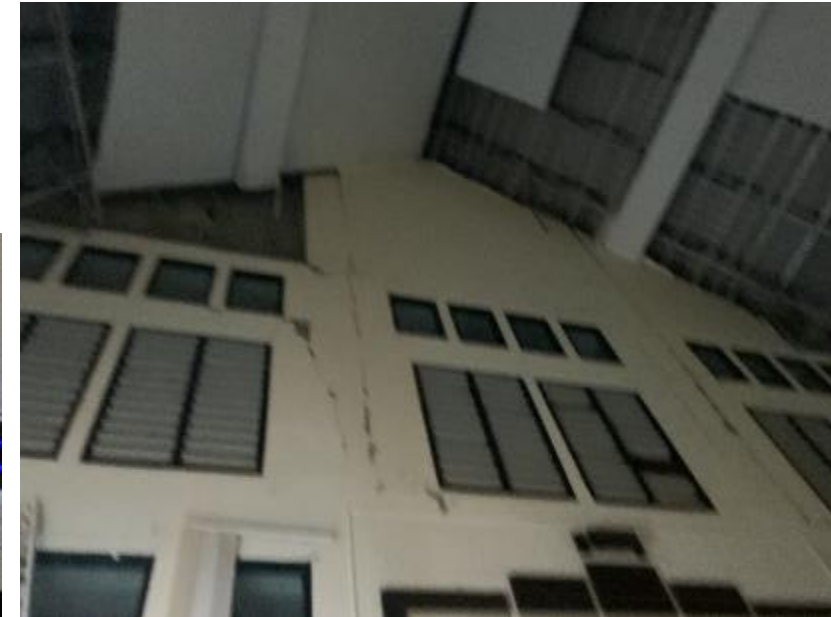
# PIP2B Sulawesi Barat

- Beberapa dinding retak, yang perlu mendapat perhatian pada lokasi void yang tinggi

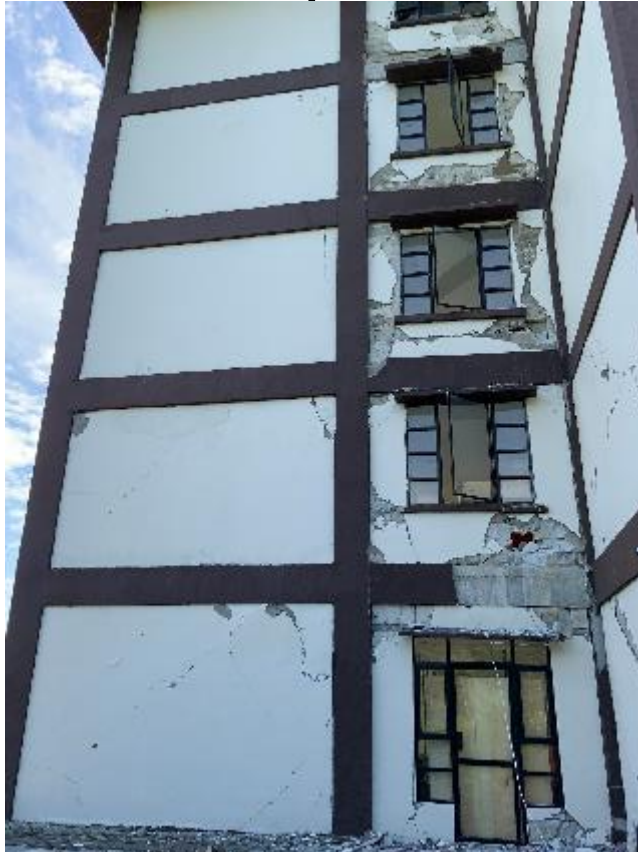
# Rusun Sewa ASN Mamuju

- Umumnya komponen arsitektur baik, dengan beberapa rusak berat karena hancurnya material

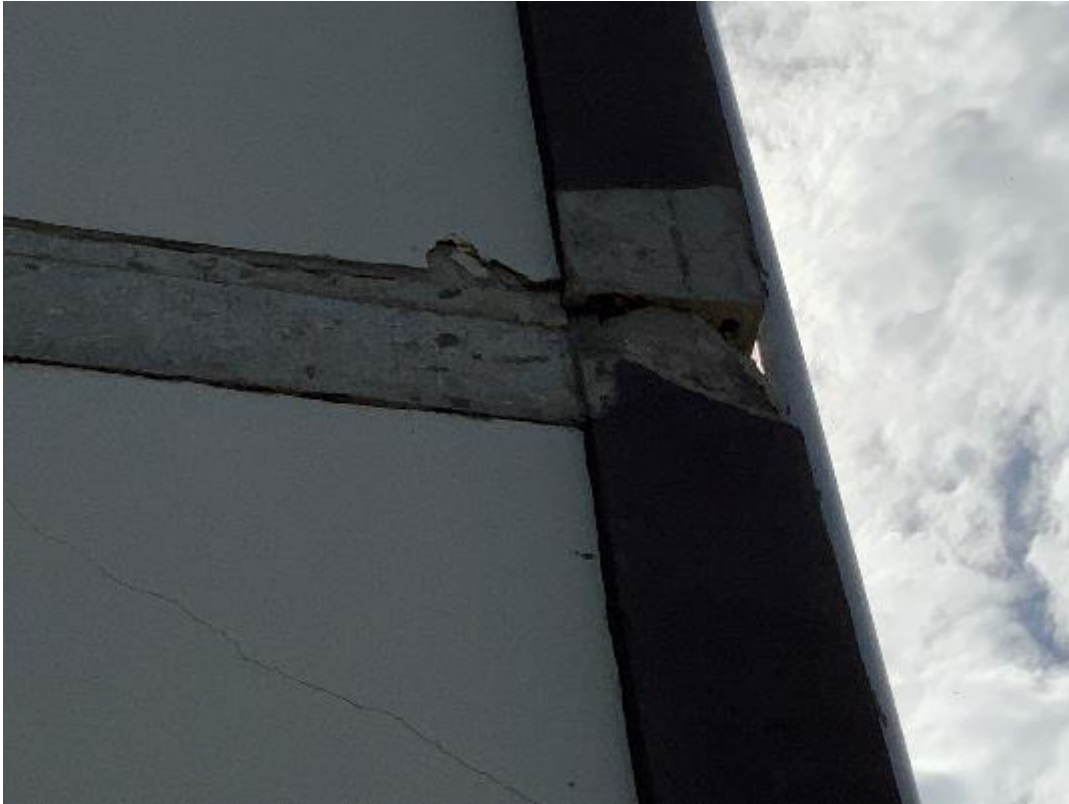
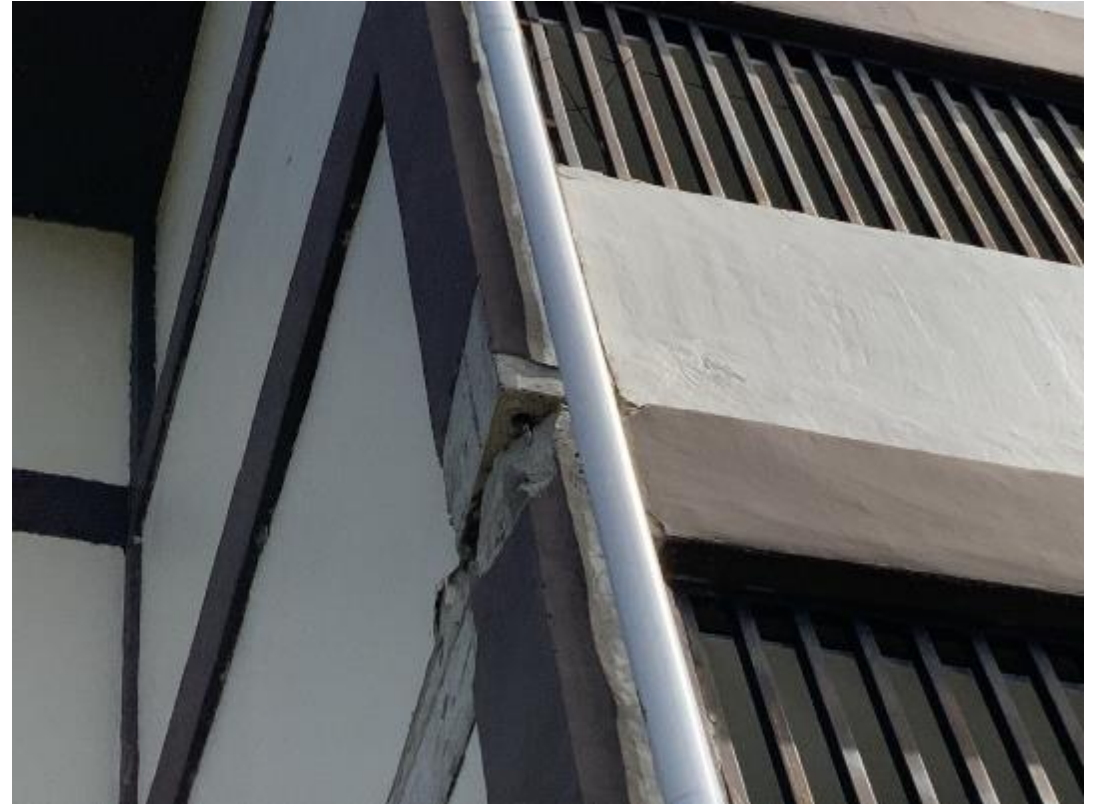
# Rusun Sewa ASN Mamuju

- Ada 1 titik join pecah

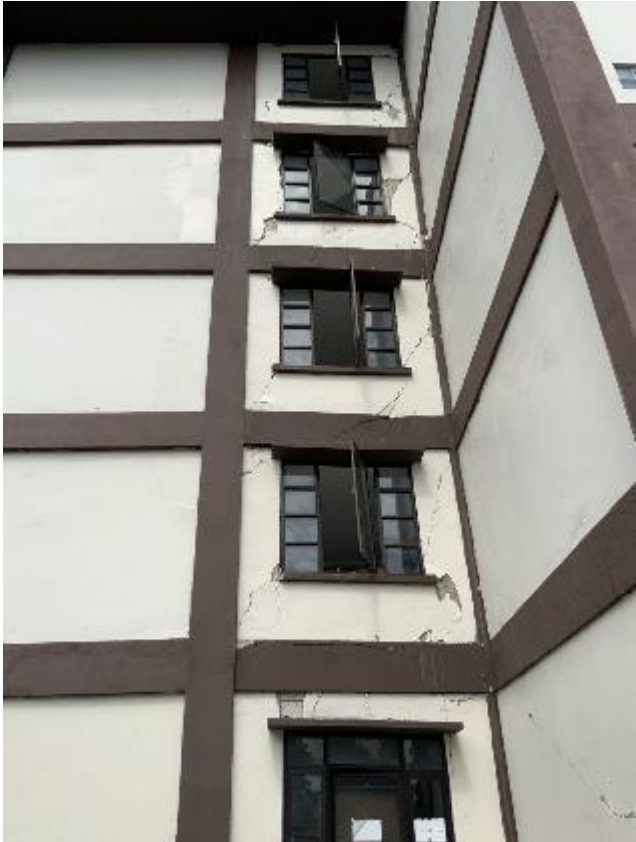
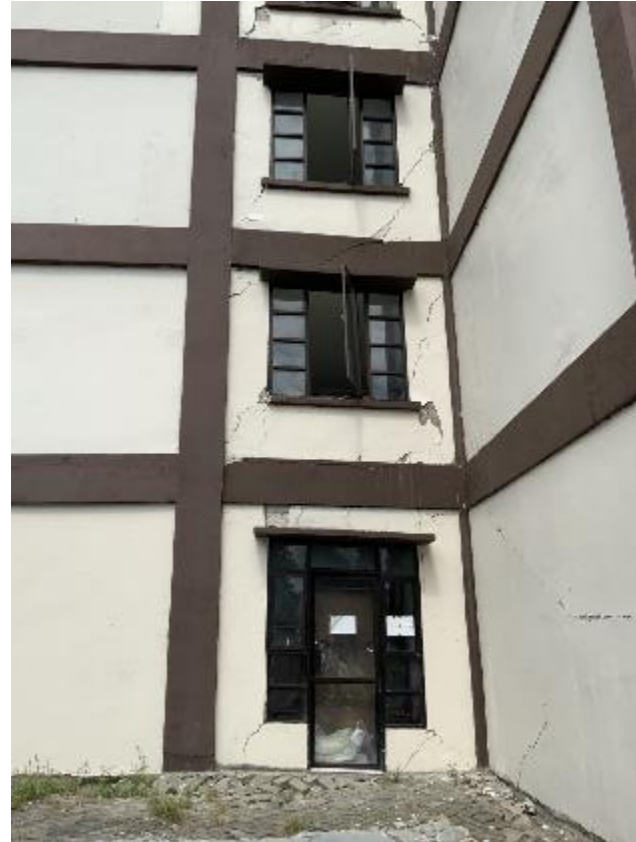
# Rusun Sewa ASN Mamuju

- Ada 1 titik kolom yang mengalami penurunan yang menyebabkan balok mengalami kerusakan dan merenggang terhadap join

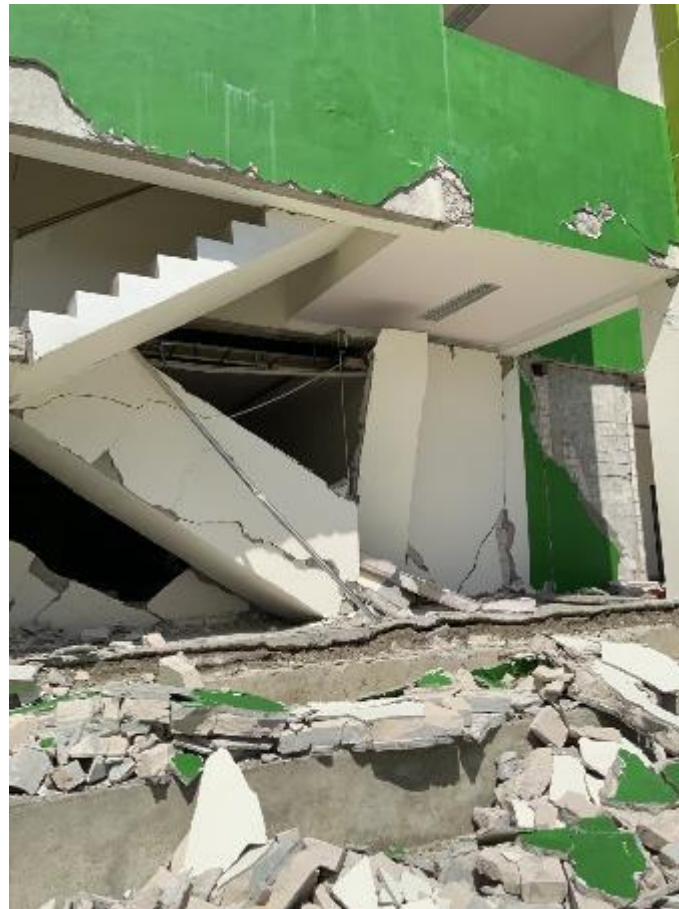
# Gedung Arafah Asrama Haji

- Struktur tangga rusak

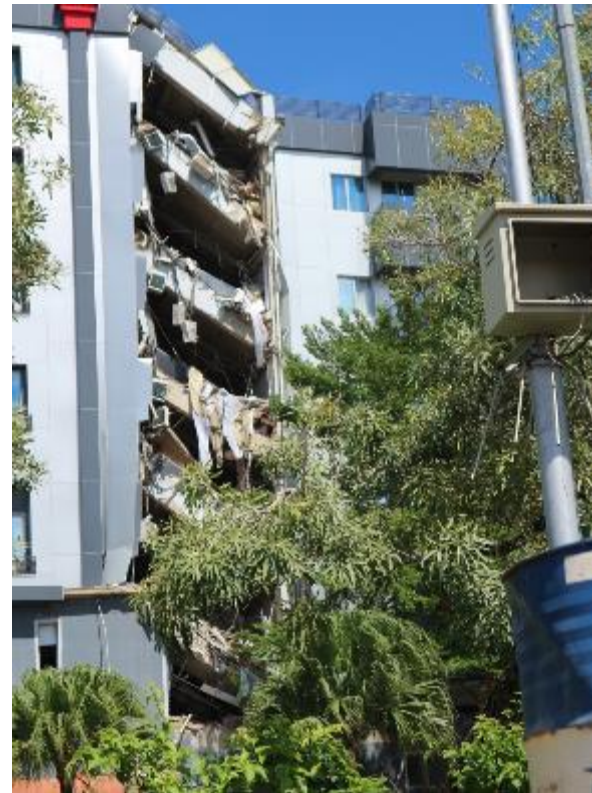
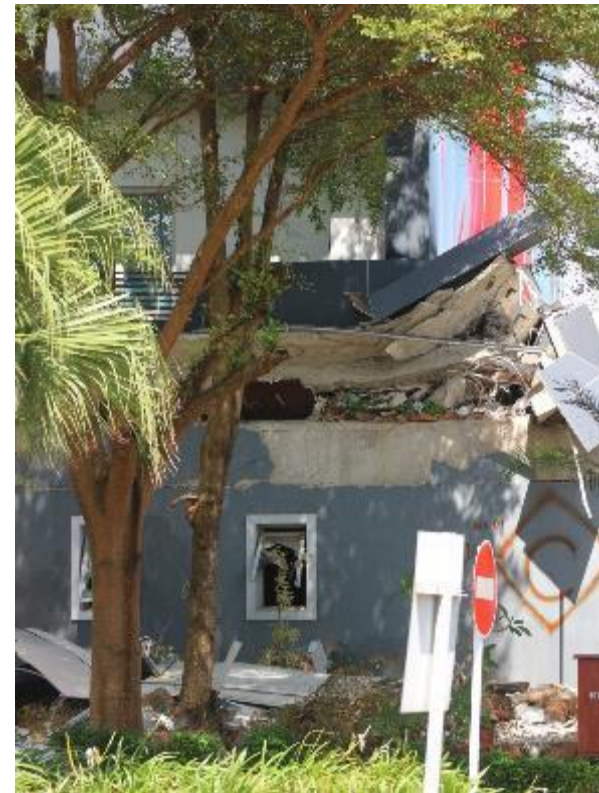
# Hotel Maleo

- Di segmen ujung terjadi keruntuhan 'pancake' di lantai 2 bangunan

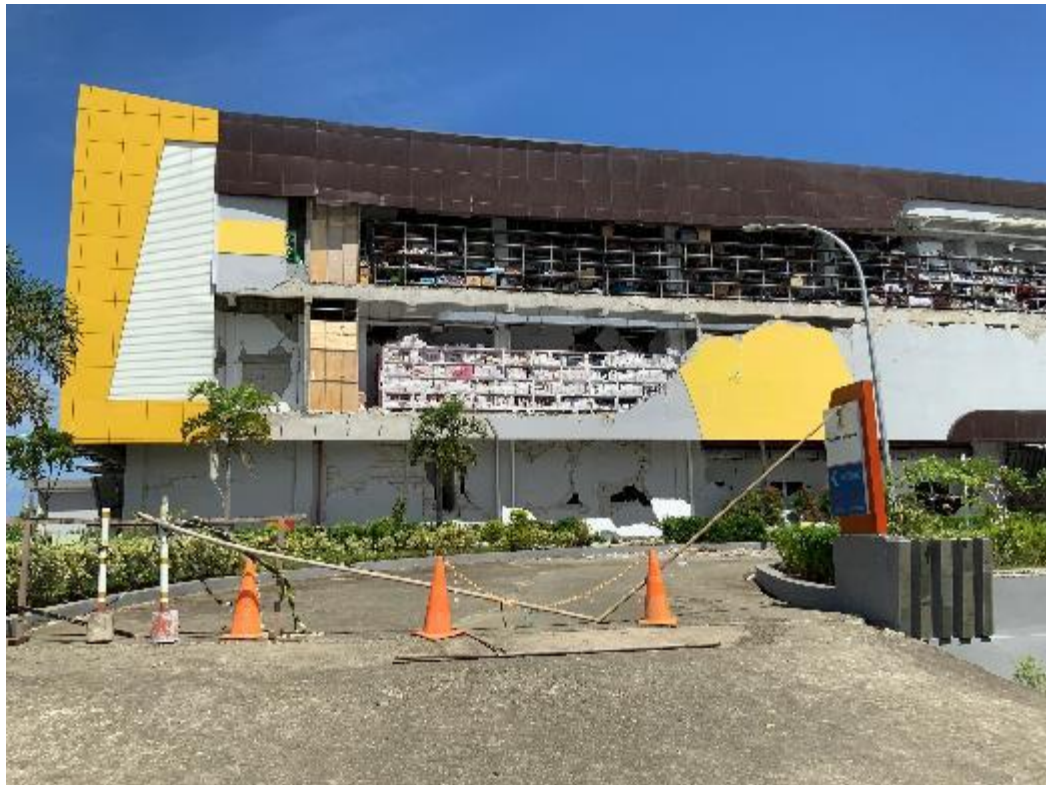
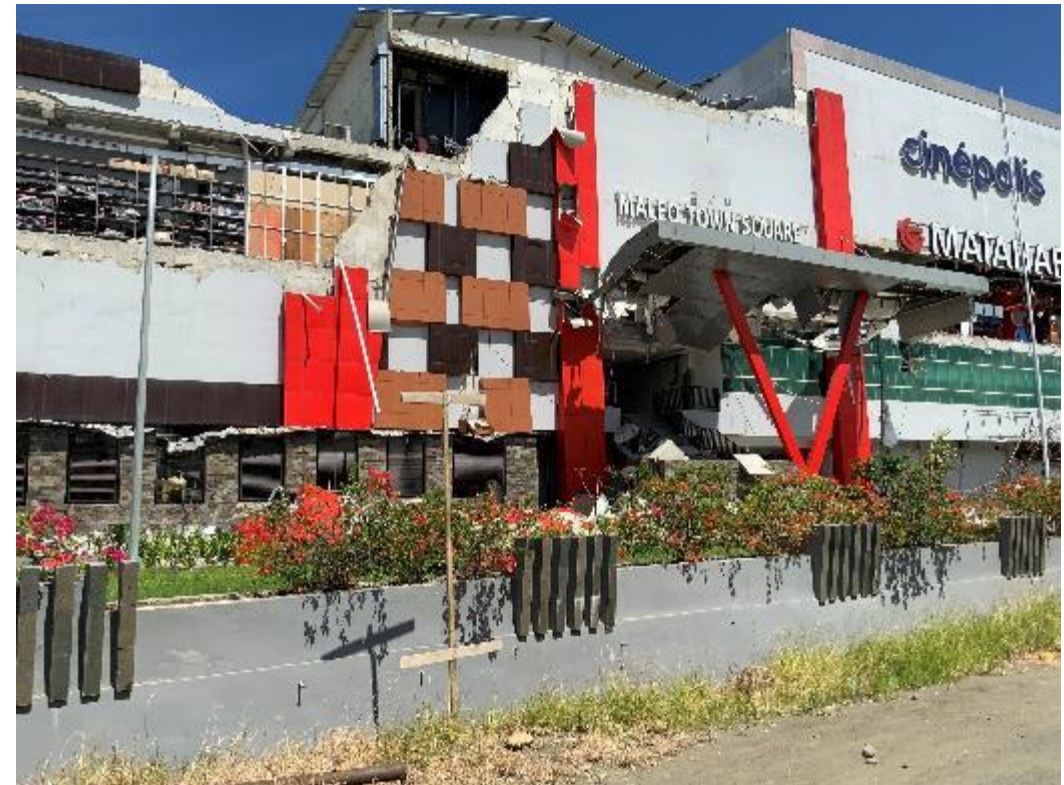
# Maleo Town Square

- Komponen arsitektur di facad hadap jalan banyak yang runtuh
