# LAPORAN SURVEY KONDISI BANGUNAN GEDUNG DI MAMUJU DAN MAJENE AKIBAT GEMPA 14 – 15 JANUARI 2021

Direktorat Bina Penataan Bangunan  
Direktorat Jenderal Cipta Karya  
Kementerian Pekerjaan Umum dan Perumahan Rakyat

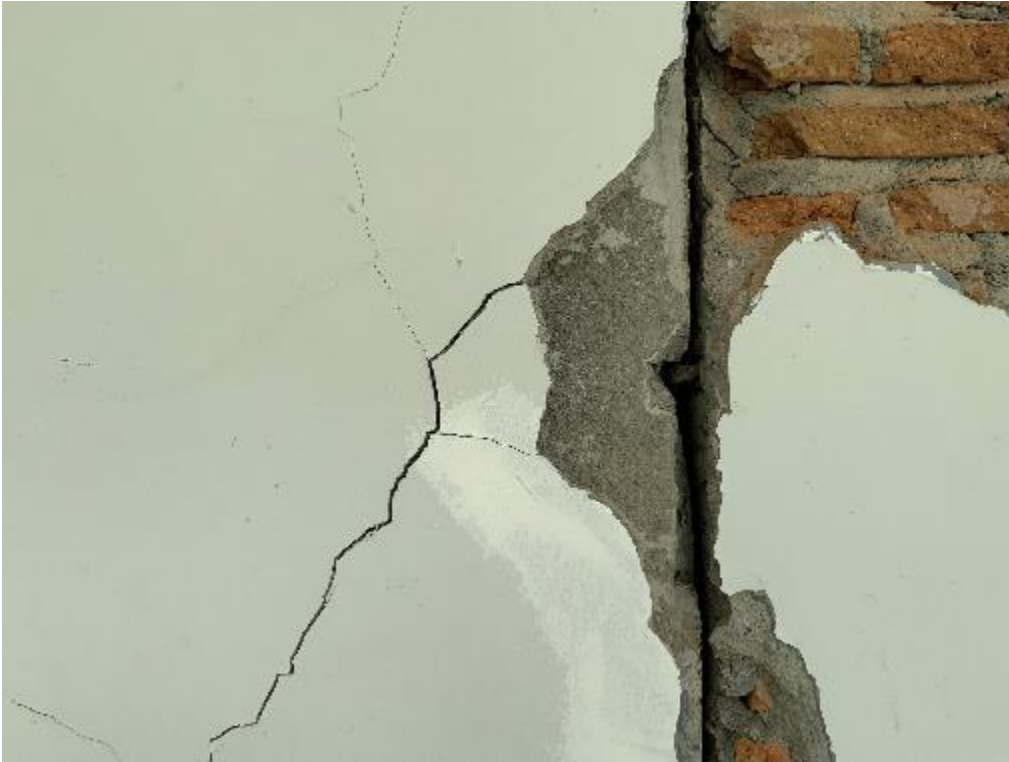
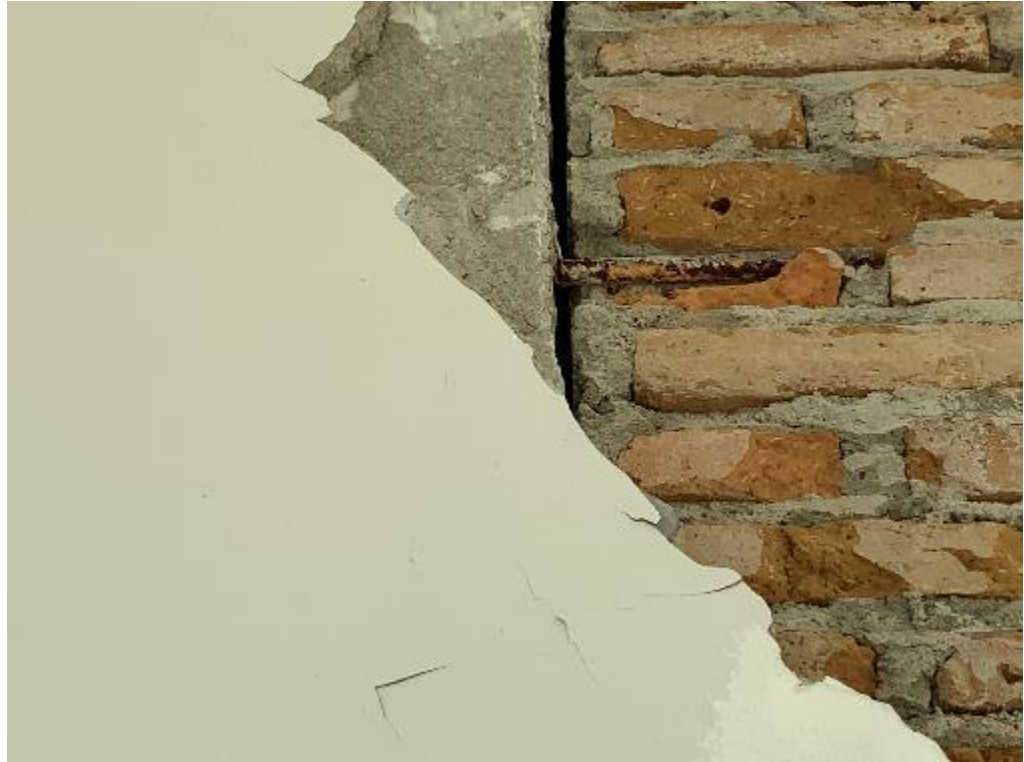
# Gedung Keuangan Negara Mamuju

- Komponen arsitektur banyak menggunakan bahan berat yang tidak terkoneksi dengan baik ke komponen struktur

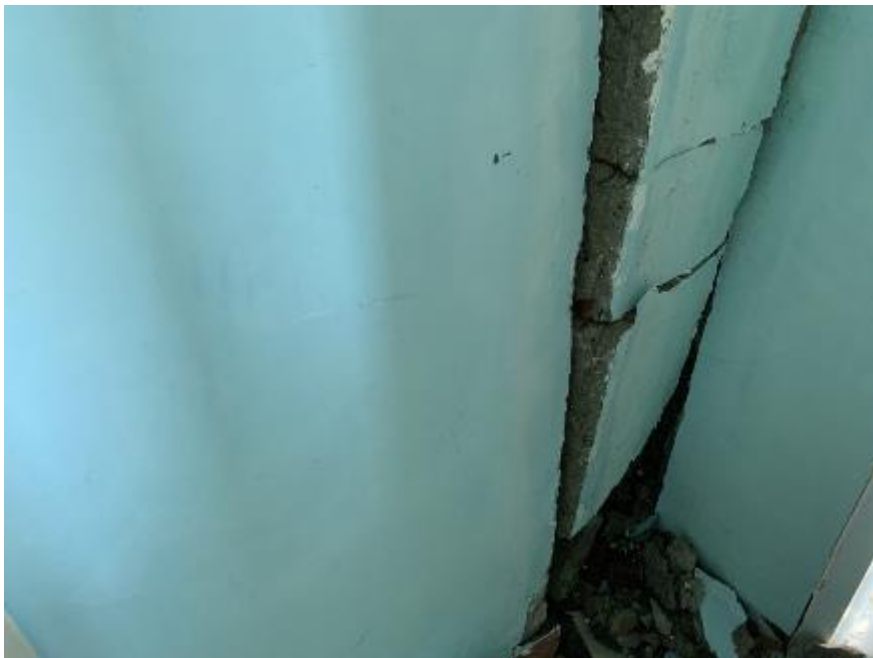
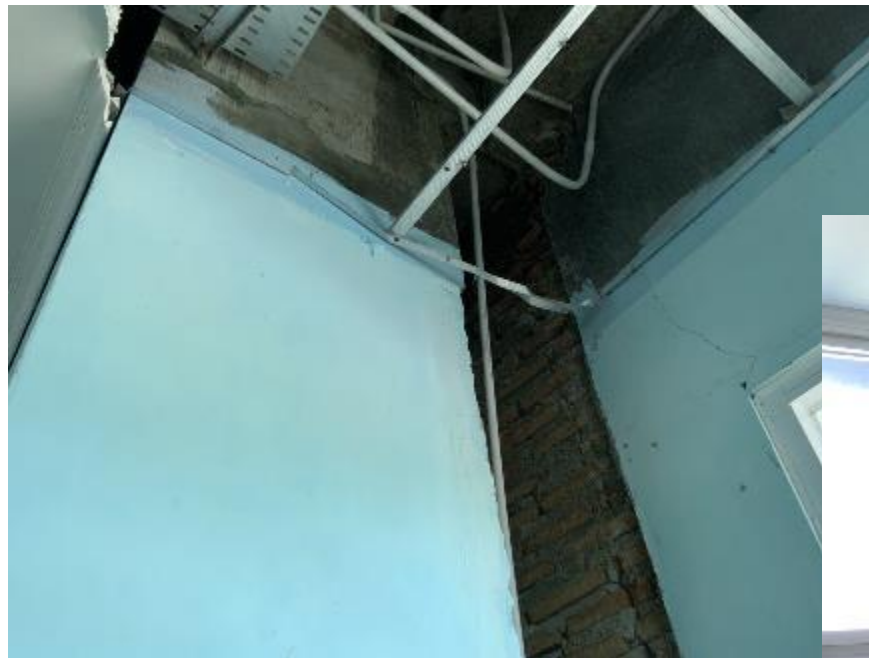
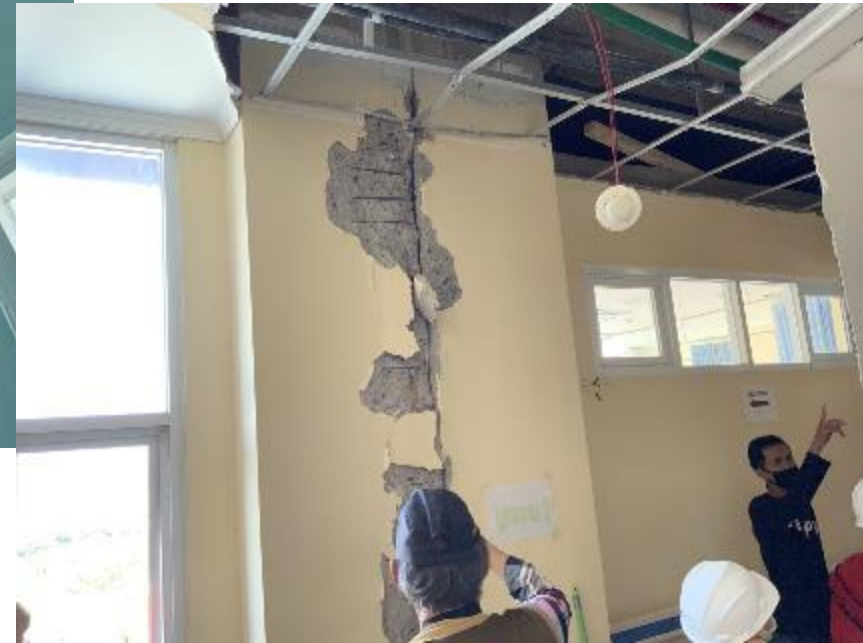
# RSUD Provinsi Sulawesi Barat

- Kerusakan di daerah dilatasi karena jarak dilatasi terlalu dekat, segmen bangunan mengalami benturan

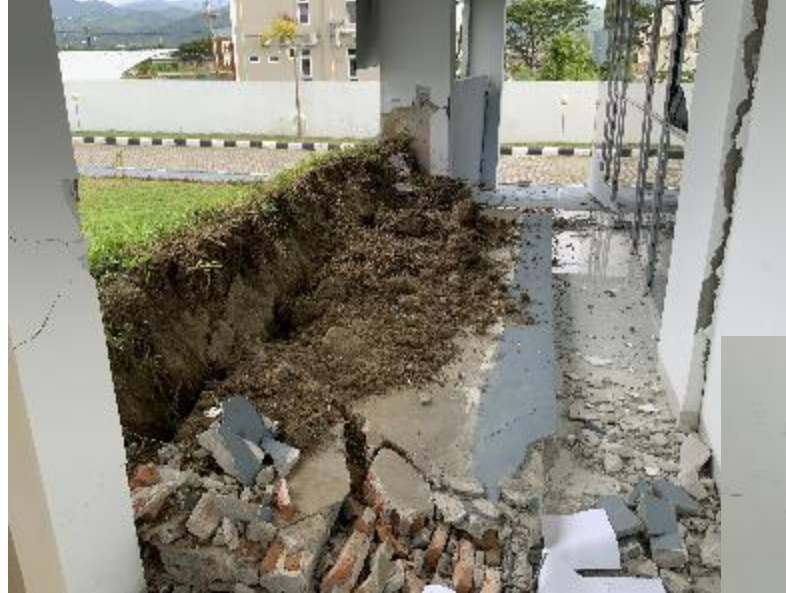
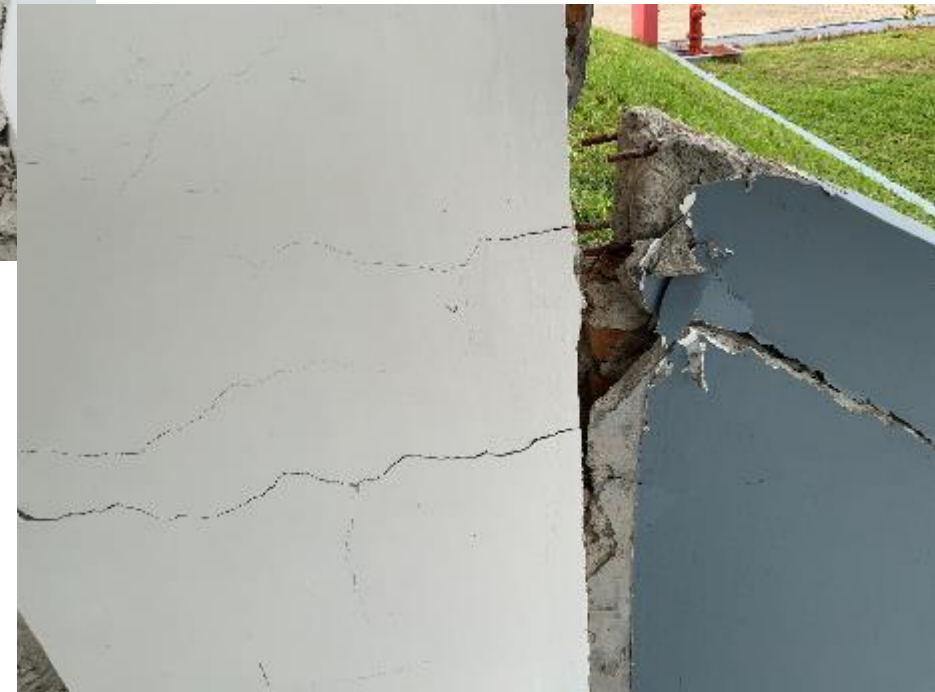
# BPJS Ketenagakerjaan

- Dinding penahan tanah runtuh akibat tekanan aktif timbunan, kemudian merusak kolom-kolom lantai dasar di bagian depan Gedung. Kolom-kolom sudah terdeformasi signifikan sehingga termasuk kerusakan yang tidak bisa diperbaiki

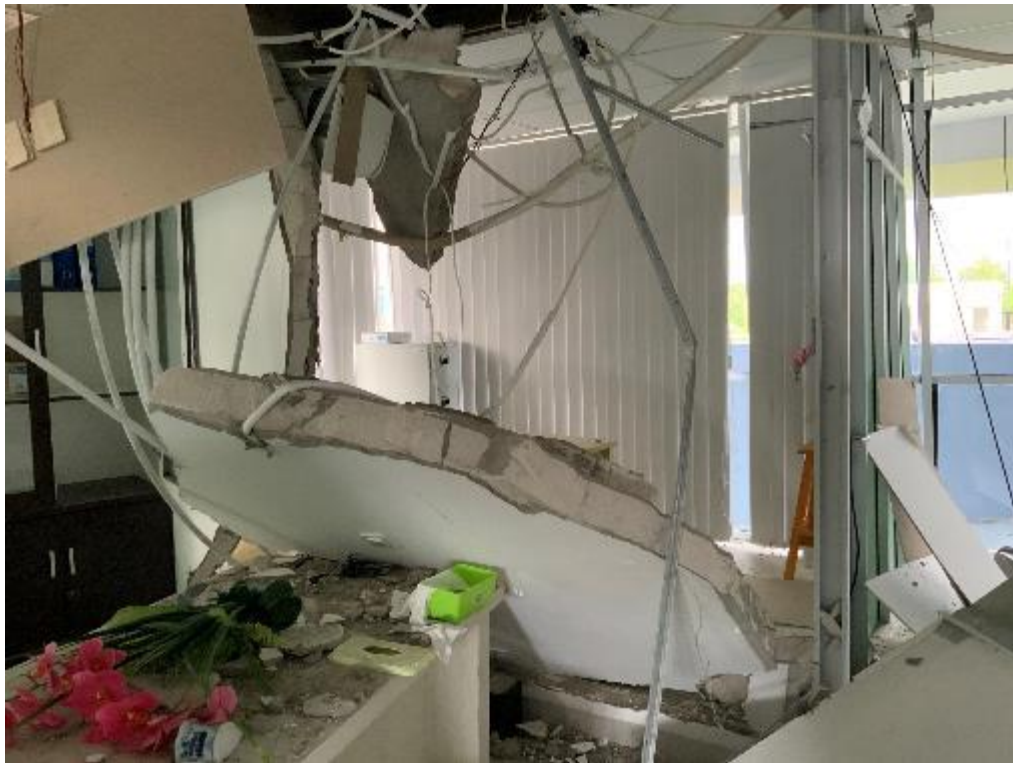
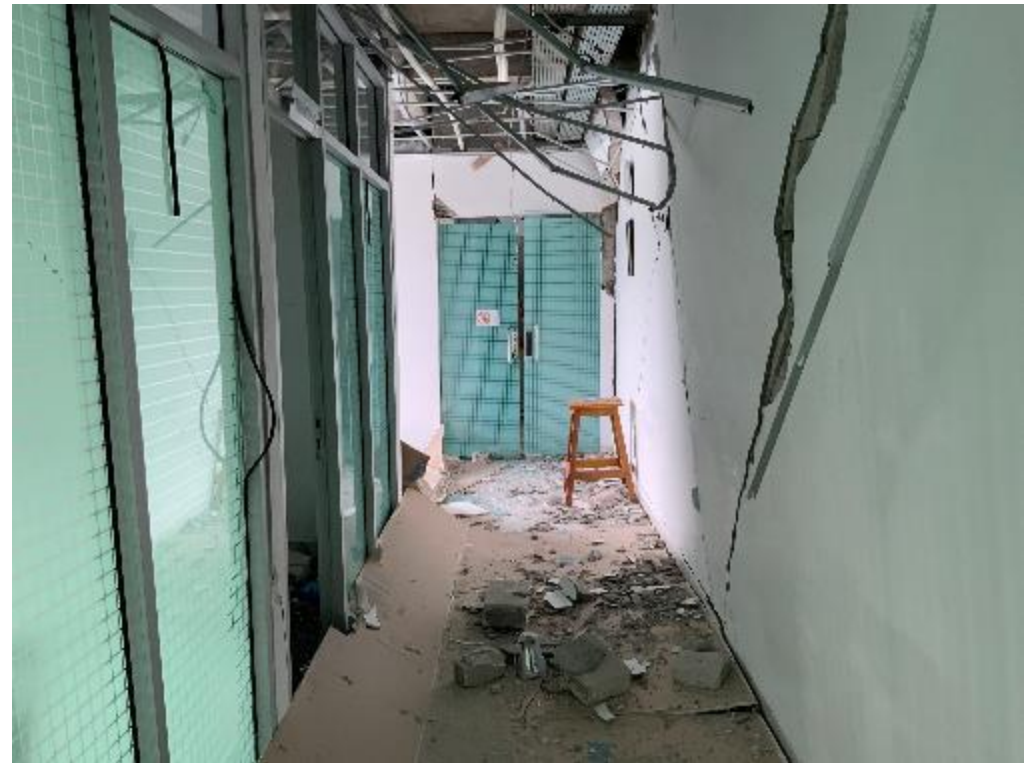
# BPJS Ketenagakerjaan

- Kerusakan arsitektur terutama terjadi di lantai dasar

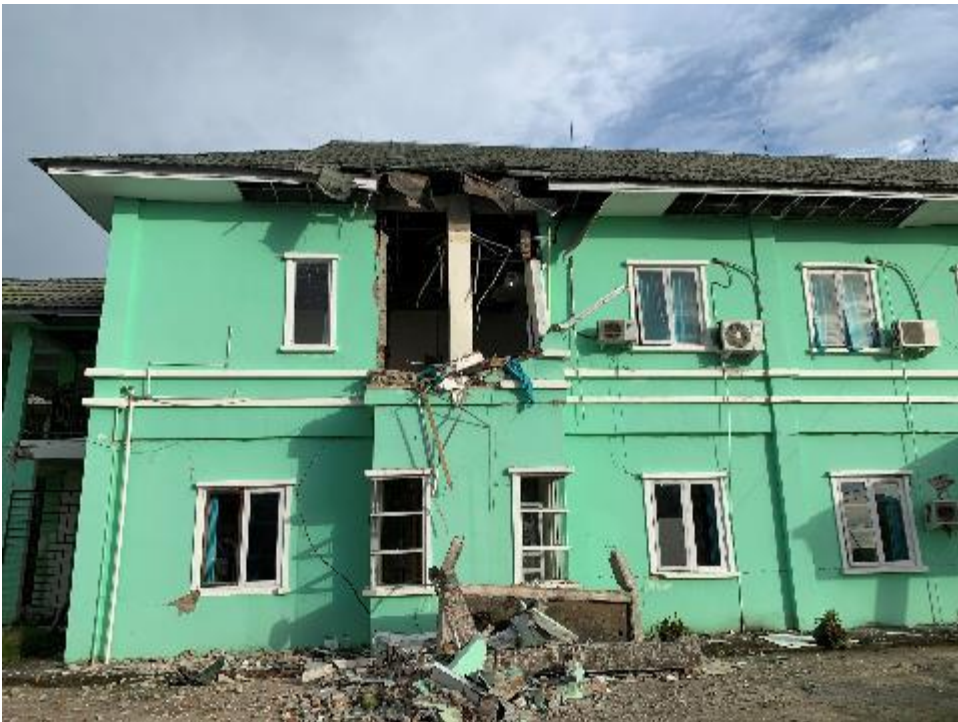
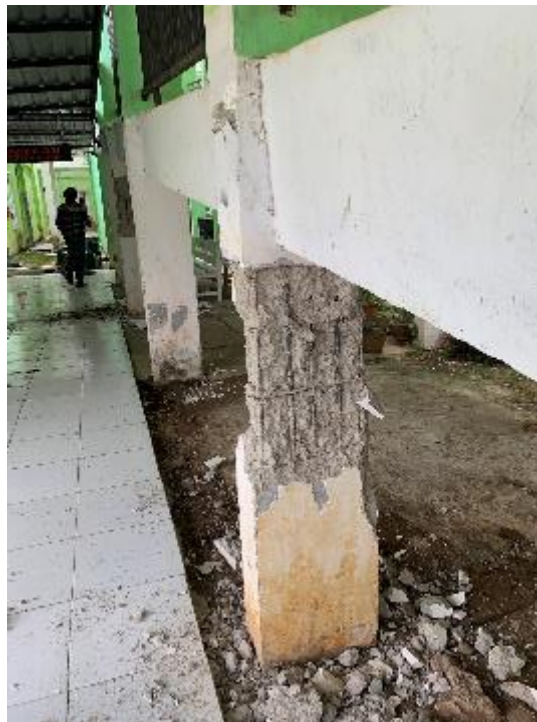
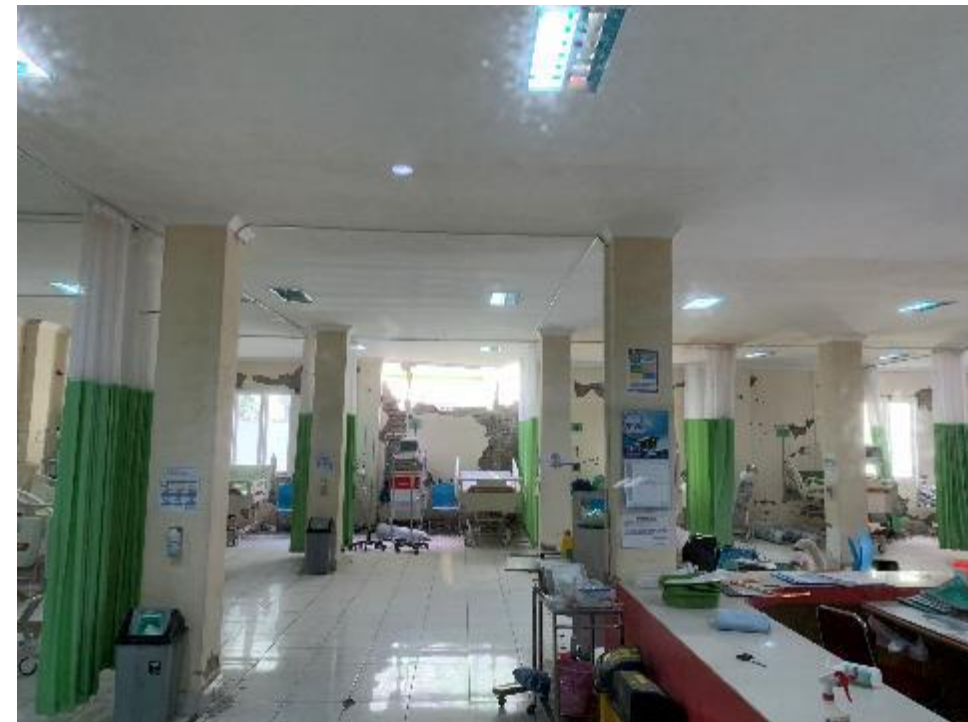
# RSUD Kabupaten Mamuju

- Bangunan dibangun tahun 1994, dari berbagai kerusakan yang tereskpose terlihat bangunan direncanakan dengan peraturan lama yang sudah jauh dari persyaratan teknis yang berlaku saat ini

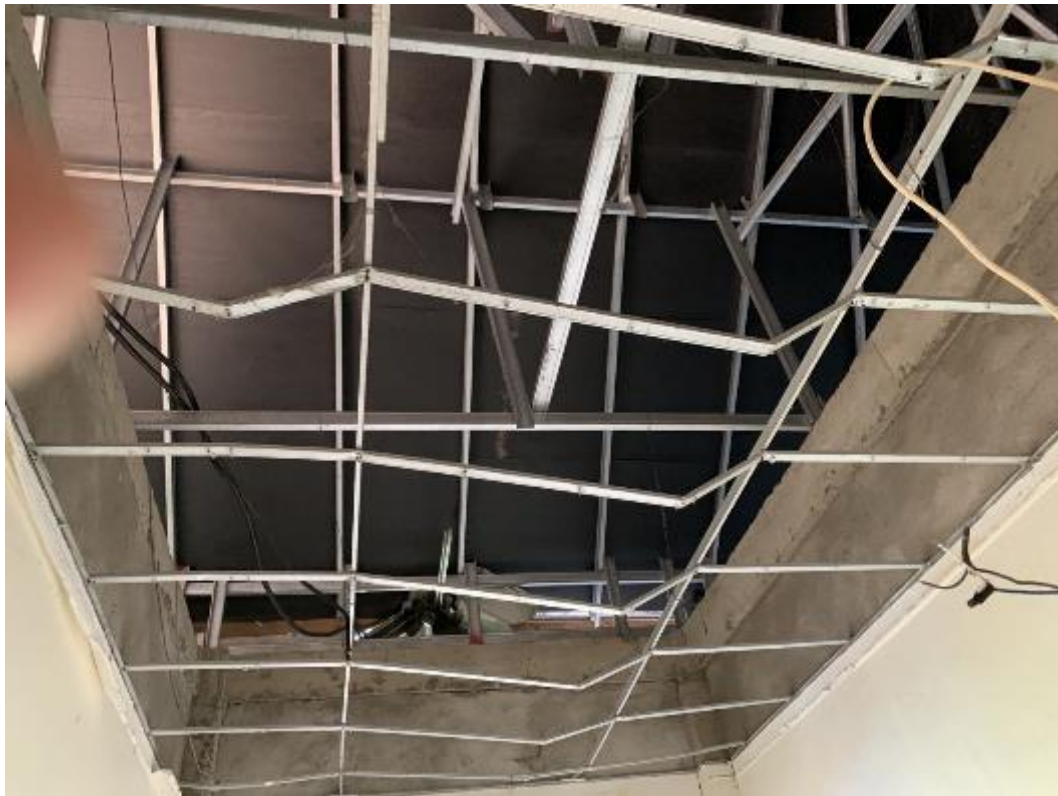
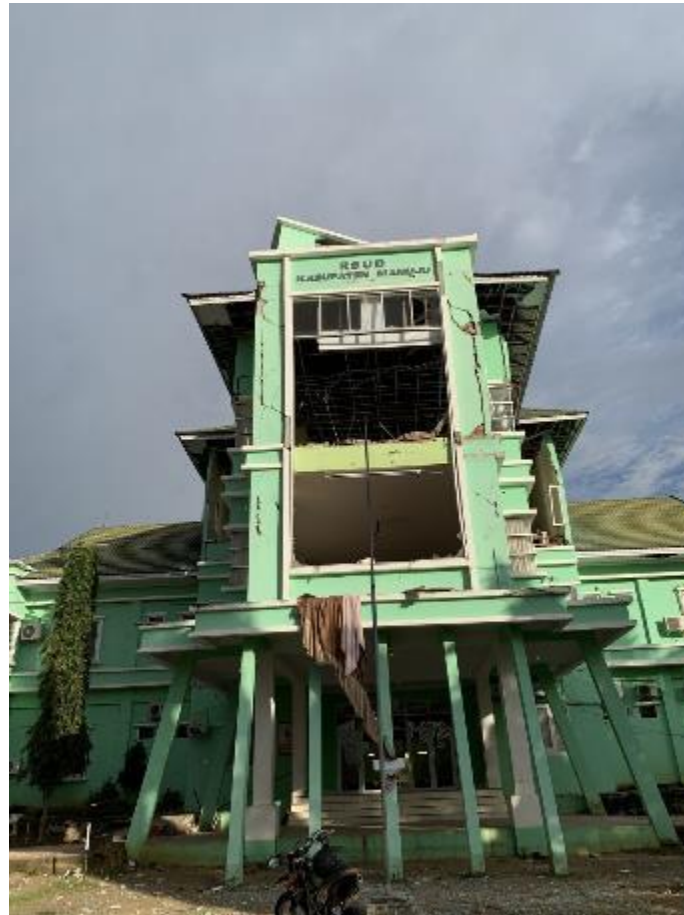
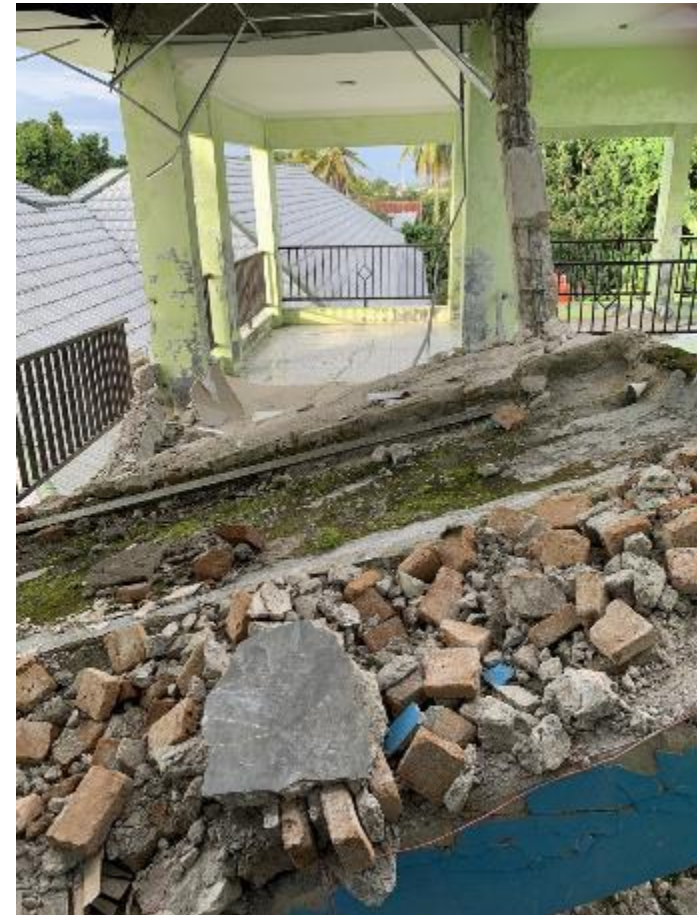
# RSUD Kabupaten Mamuju

- Kerusakan arsitektur (dinding dan plafon)

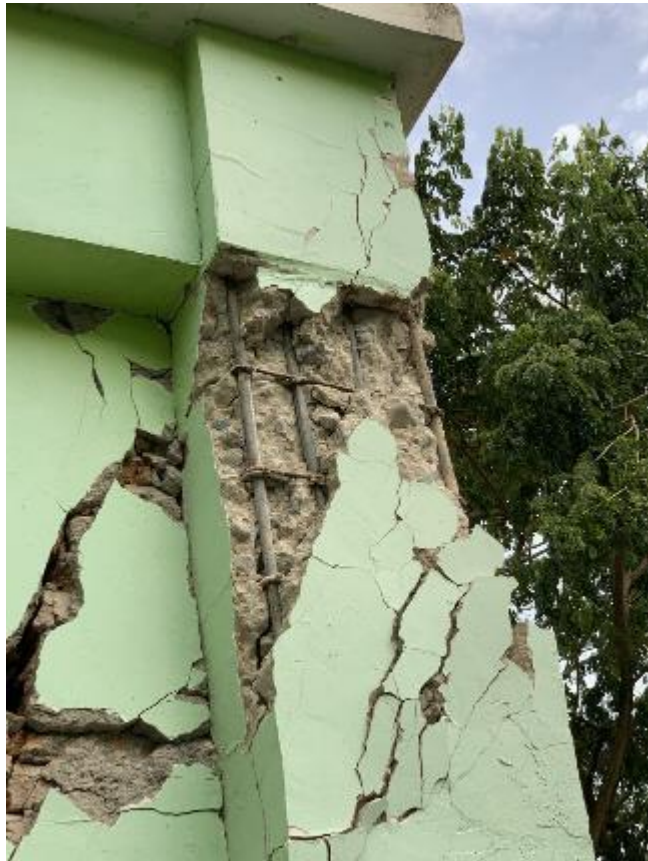
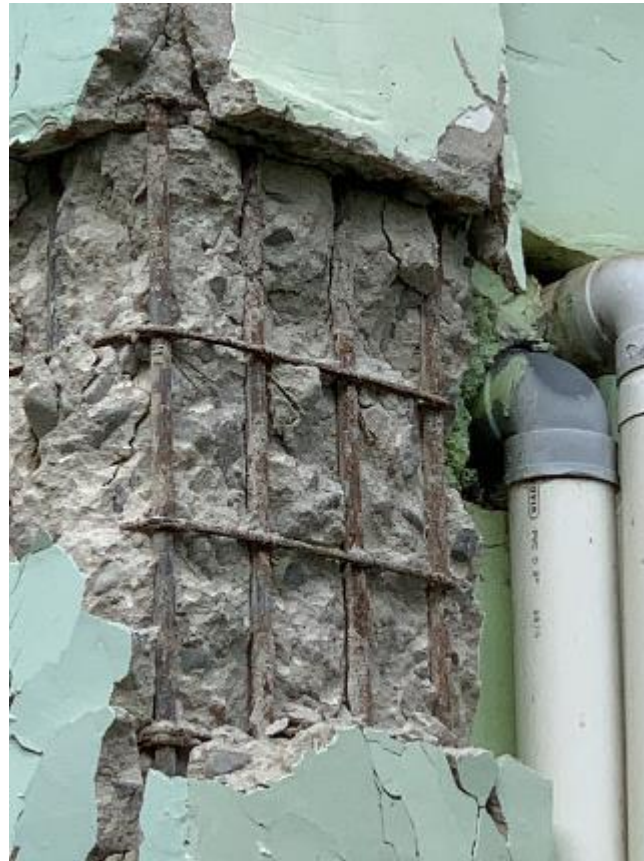
# RSUD Kabupaten Mamuju

- Kerusakan struktur karena bangunan masih ikut regulasi lama

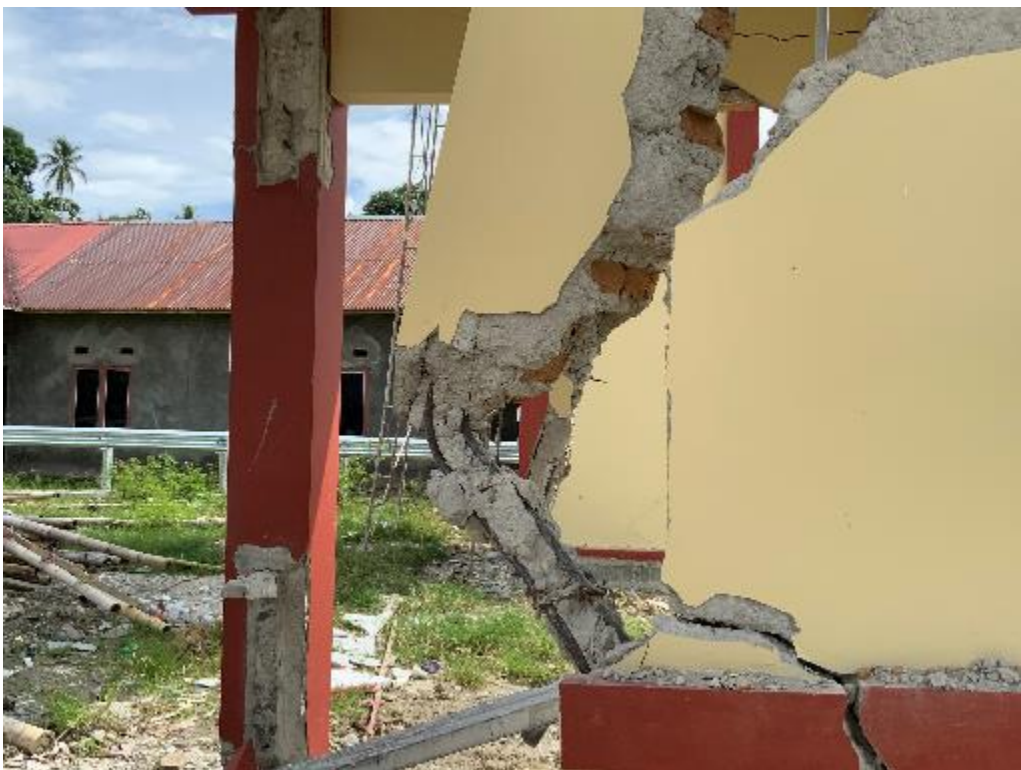
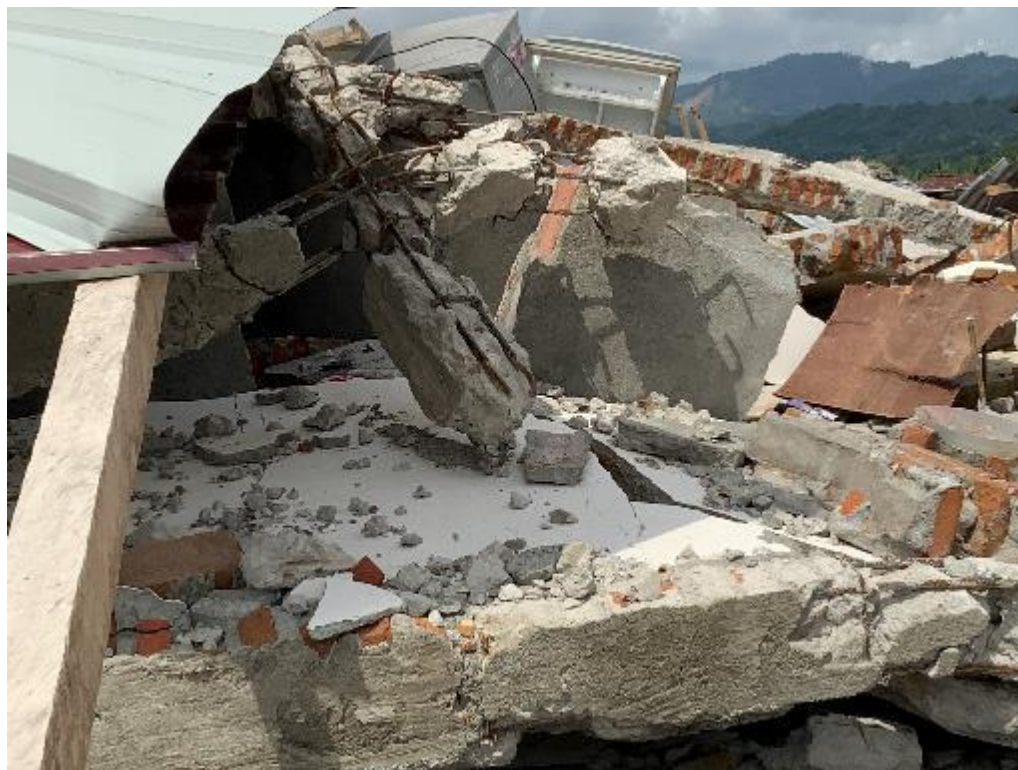
# Sekolah Polisi Nasional Polda Sulawesi Barat

- Material dan detail pada Gapura dan Rumah Jaga tidak memenuhi persyaratan (sengkang polos, jarak jarang, detail sambungan tidak baik)

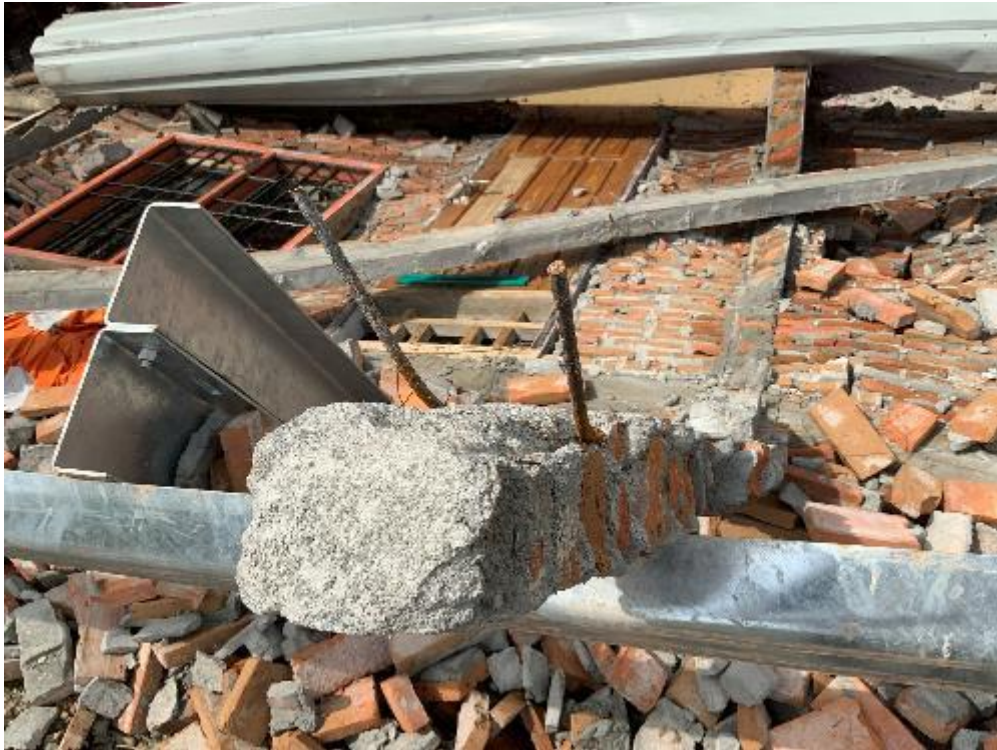
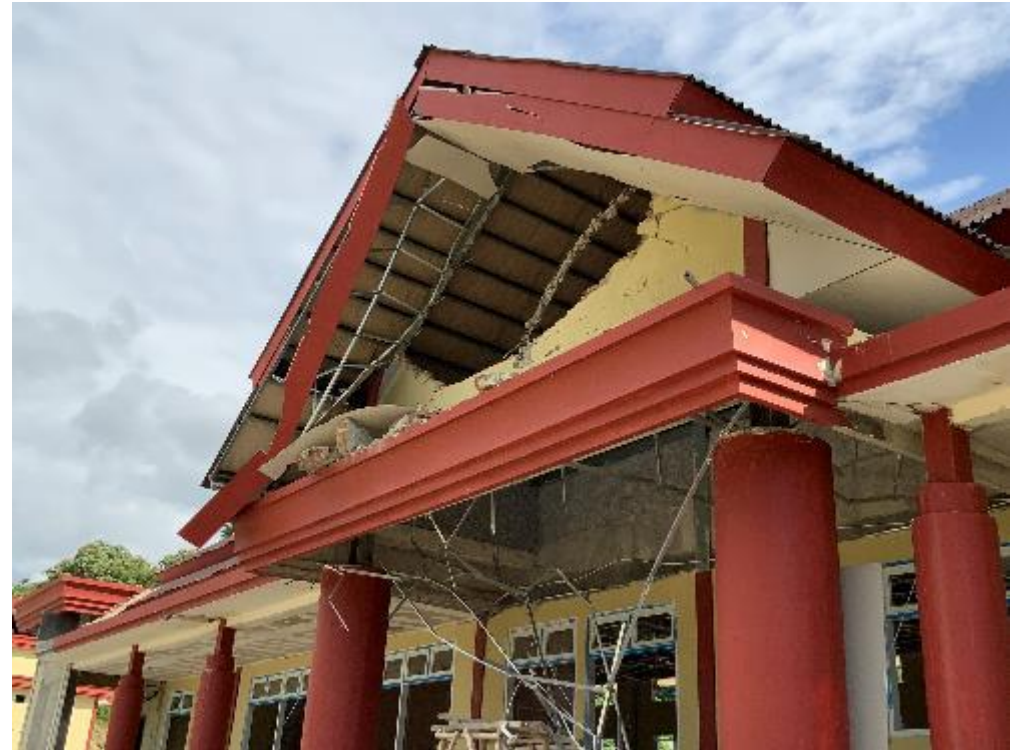
# Sekolah Polisi Nasional Polda Sulawesi Barat

- Hubungan antara sopi-sopi berat, kolom praktis dan struktur baja tidak baik

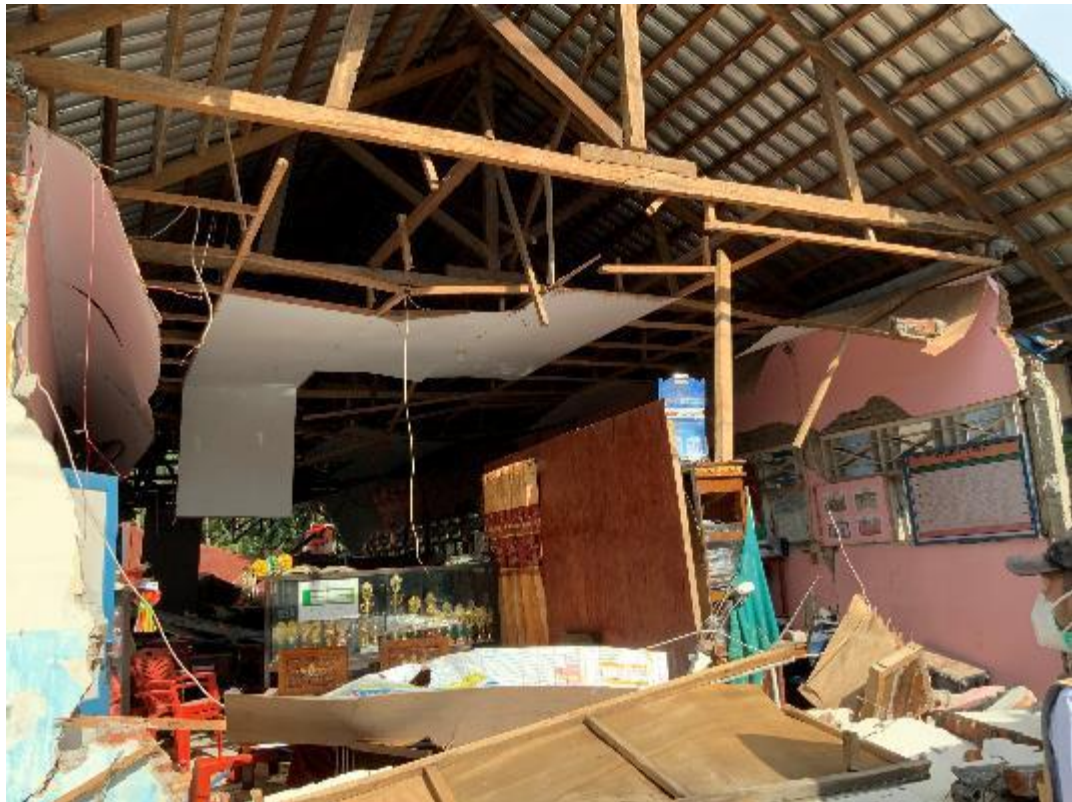
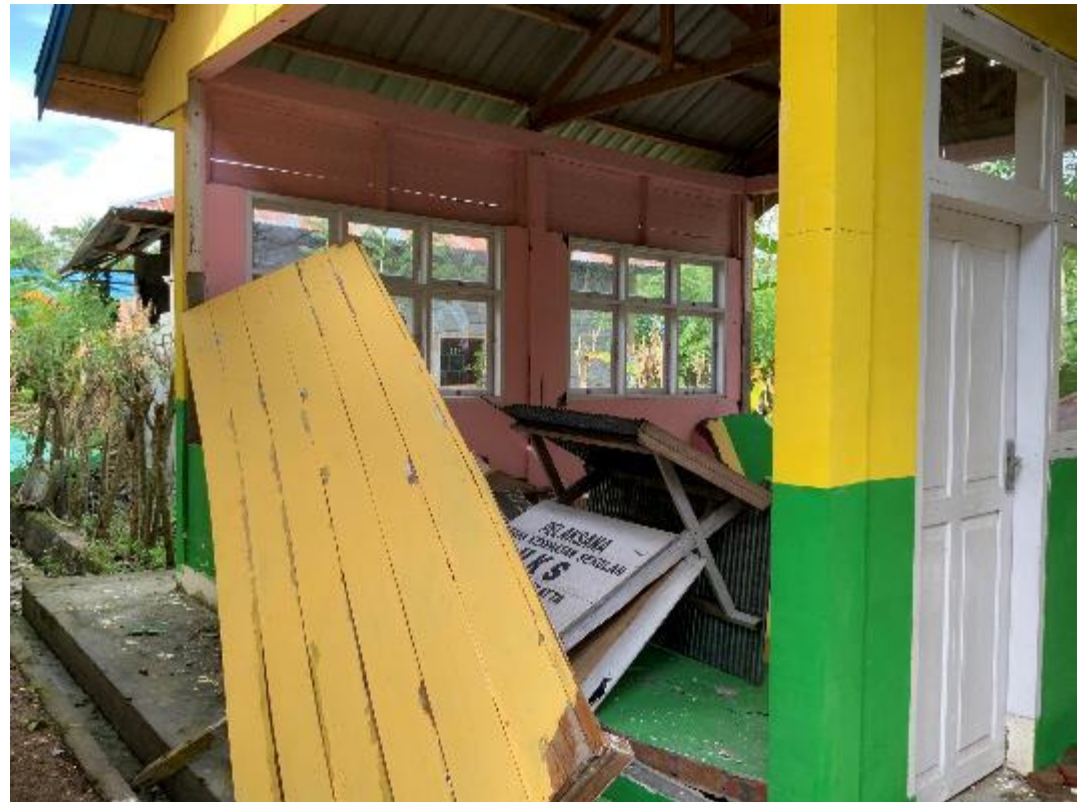
# SDN 4 Mekkata Majene

- Konstruksi mengalami keruntuhan

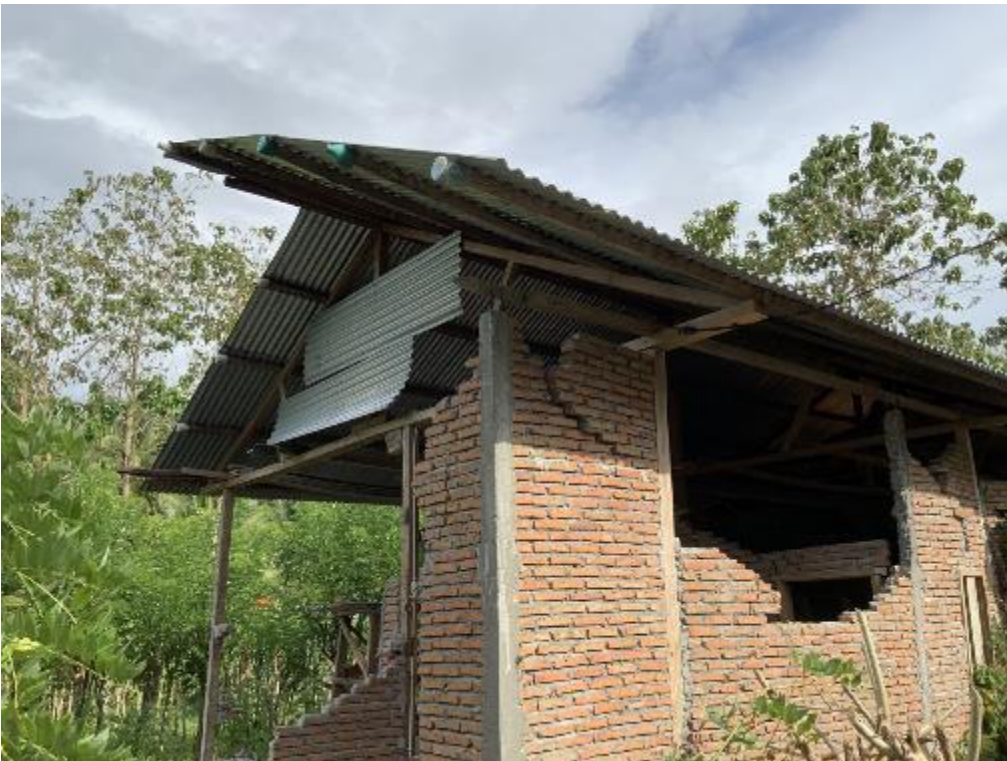
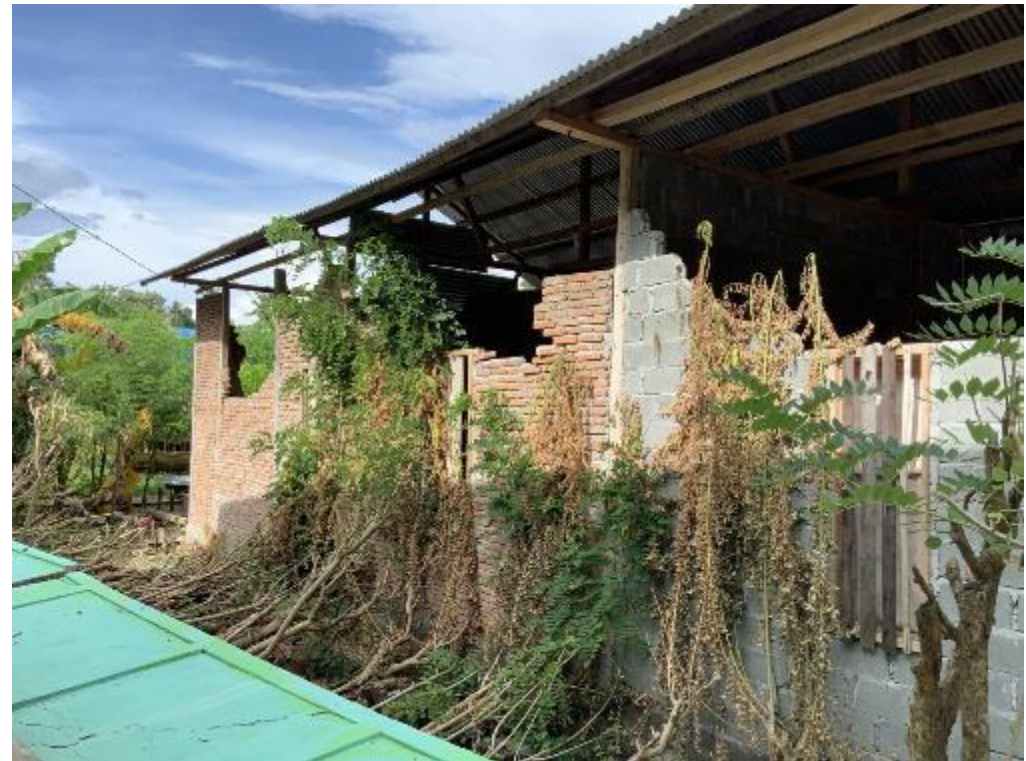
# SDN 4 Mekkata Majene

- Ada Konstruksi yang mencampur struktur beton, struktur kayu, bata merah dan batako → bangunan Swadaya yang tidak memenuhi persyaratan teknis

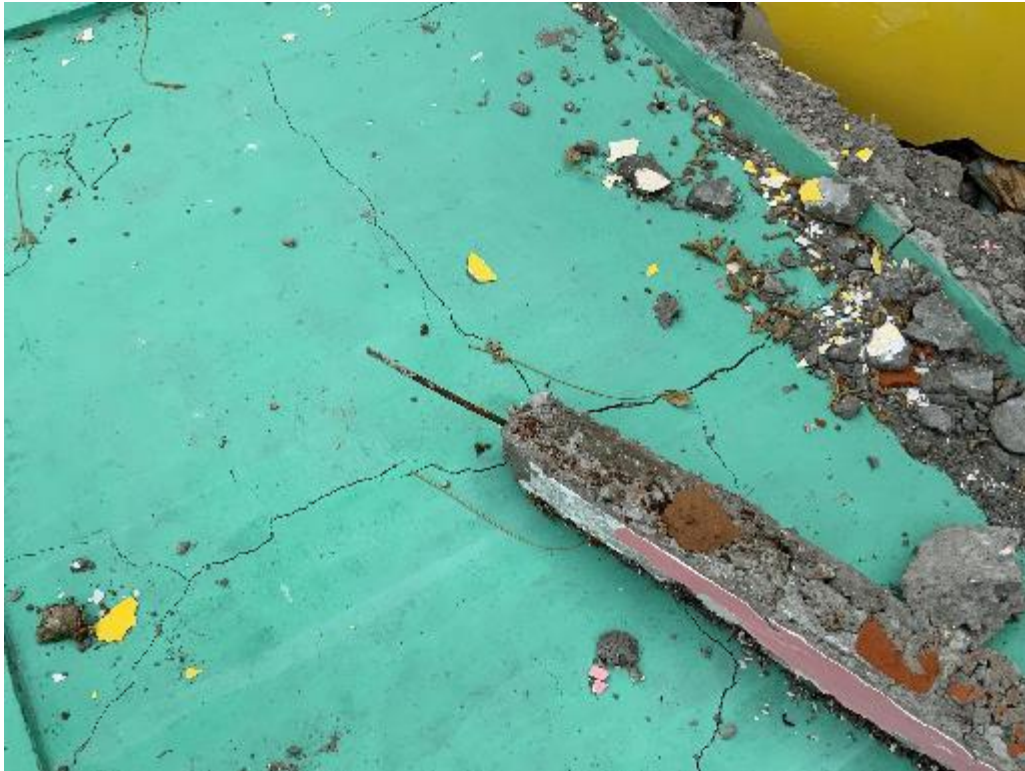
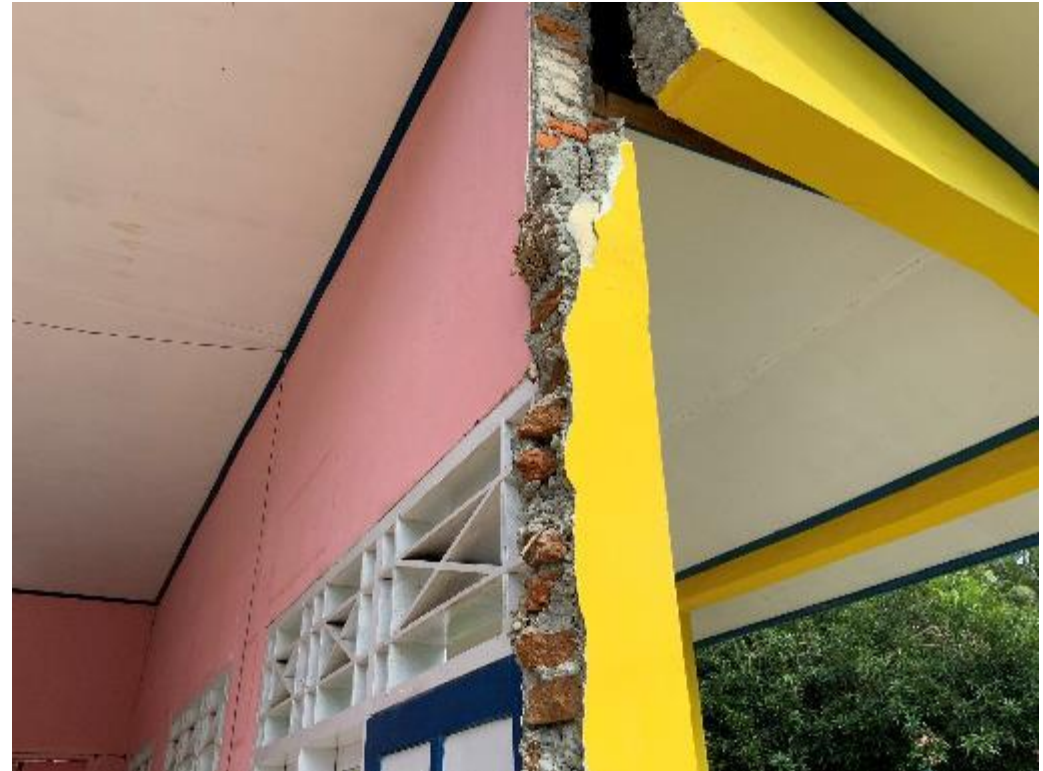
# SDN 4 Mekkata Majene

- Komponen struktur tidak memenuhi persyaratan teknis: desain perkuatan, sambungan dan material terutama kolom praktis dinding yang tulangnya hanya 1 buah

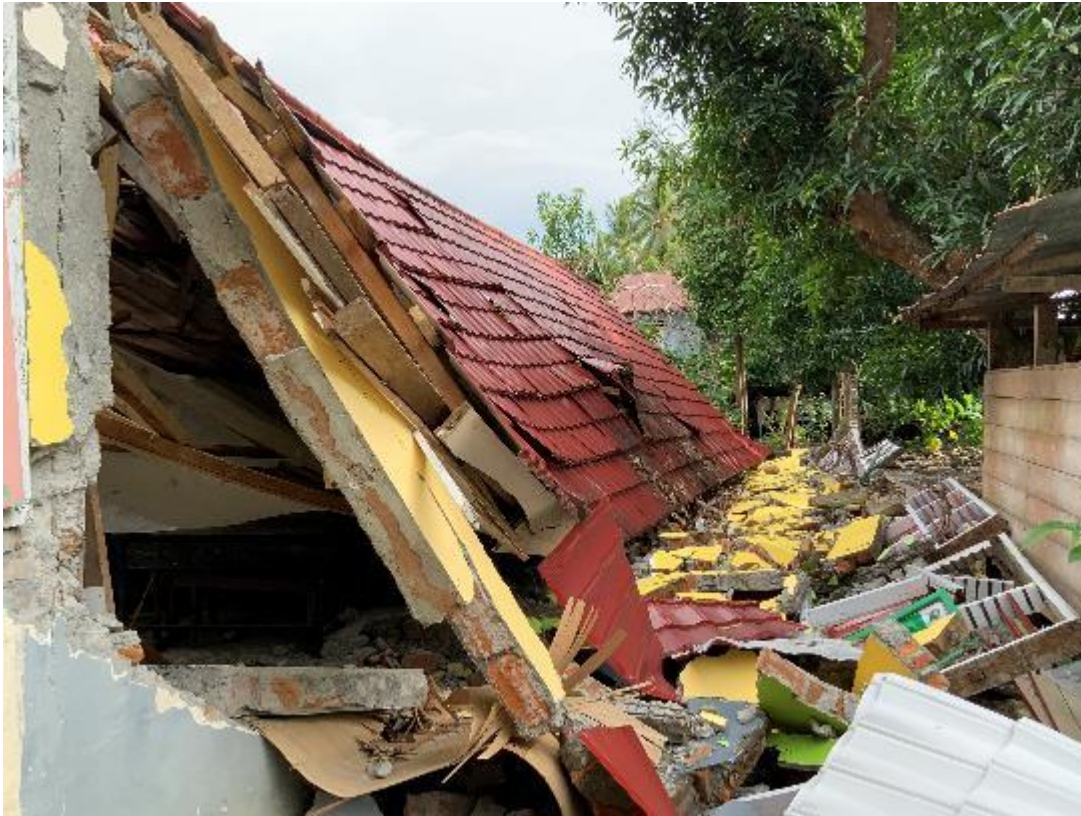
# SDN No.18 Majene

- Perencanaan dan pelaksanaan tidak memenuhi persyaratan teknis

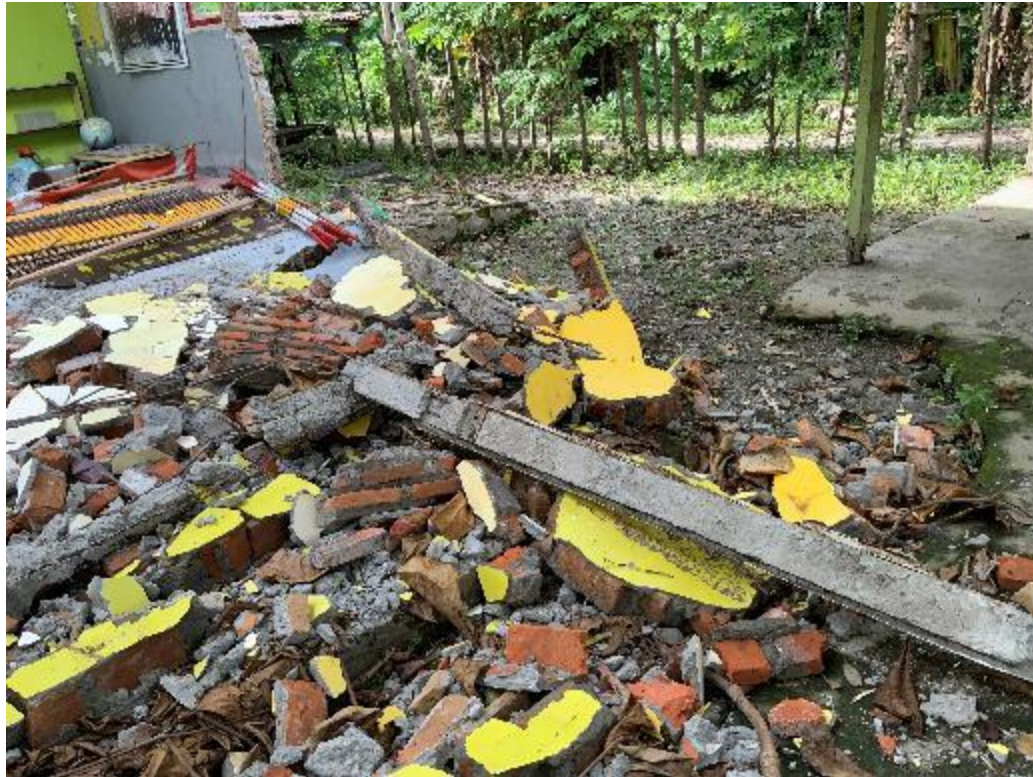
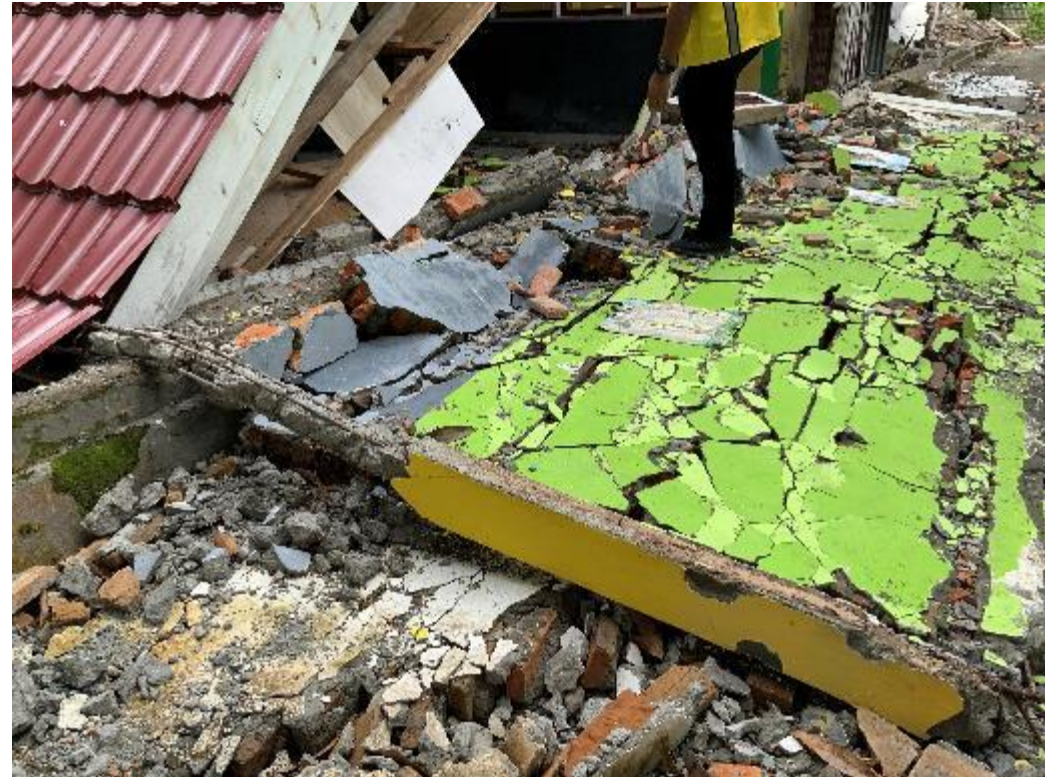
# SDN No.18 Majene

- Kolom menggunakan sengkang polos dengan jarak yang sangat jarang
