# LAPORAN SURVEY KONDISI BANGUNAN GEDUNG DI MAMUJU DAN MAJENE AKIBAT GEMPA 14 – 15 JANUARI 2021

Direktorat Bina Penataan Bangunan  
Direktorat Jenderal Cipta Karya  
Kementerian Pekerjaan Umum dan Perumahan Rakyat

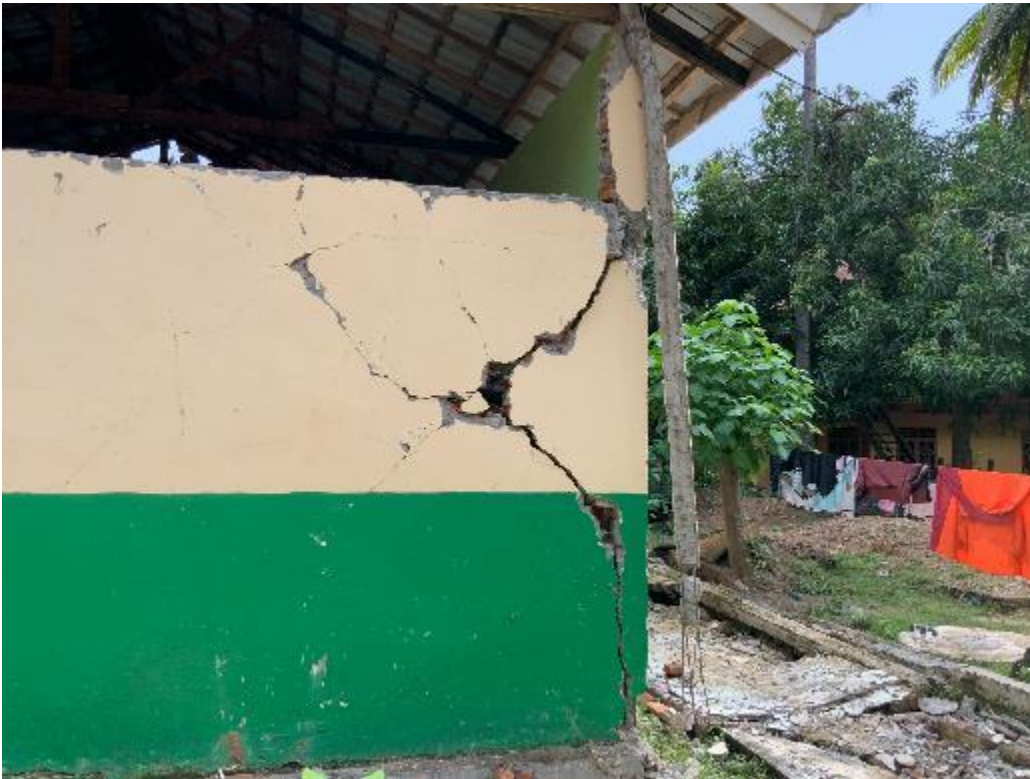
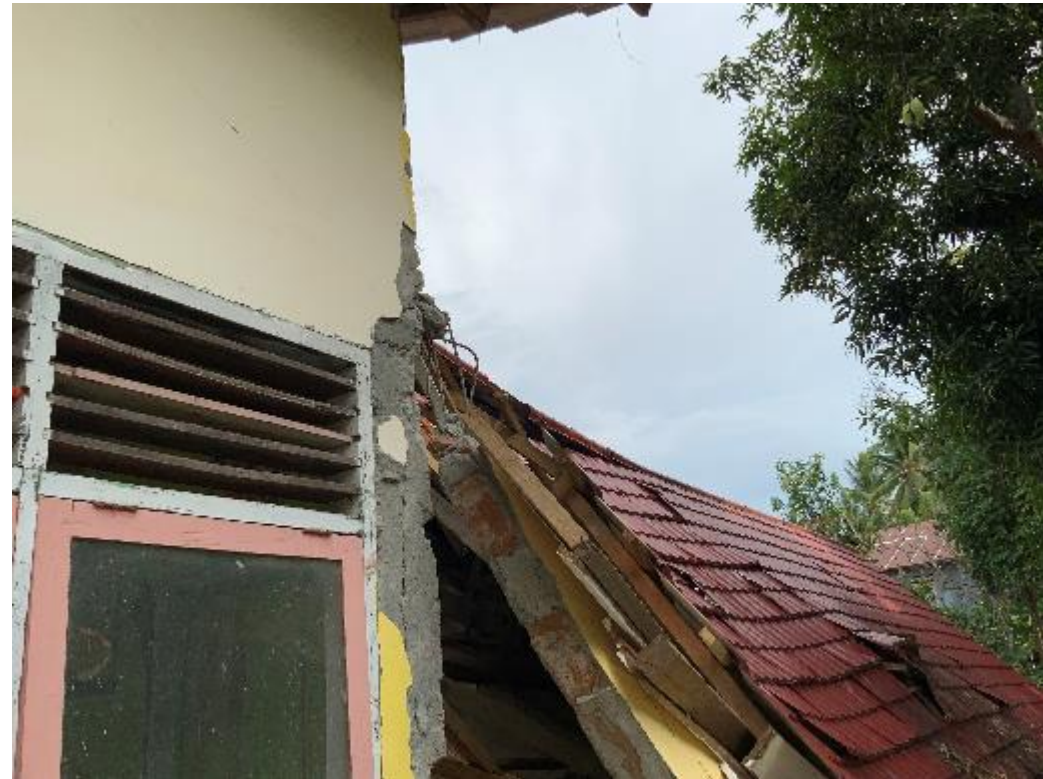
# SDN No.18 Majene

- Sambungan komponen dinding dan komponen struktur tidak memenuhi persyaratan teknis

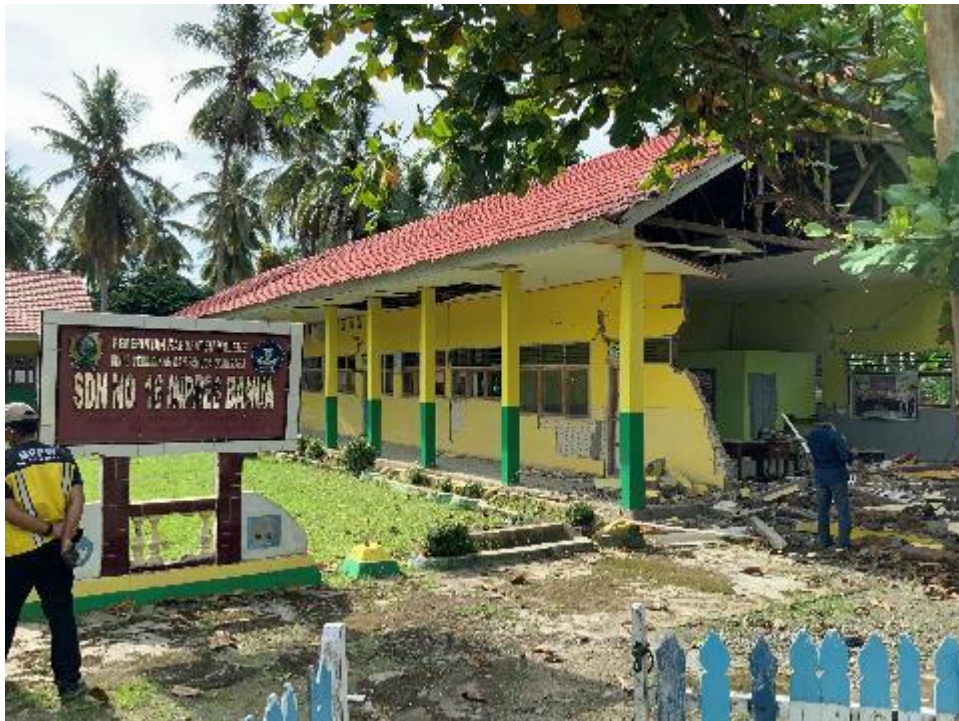
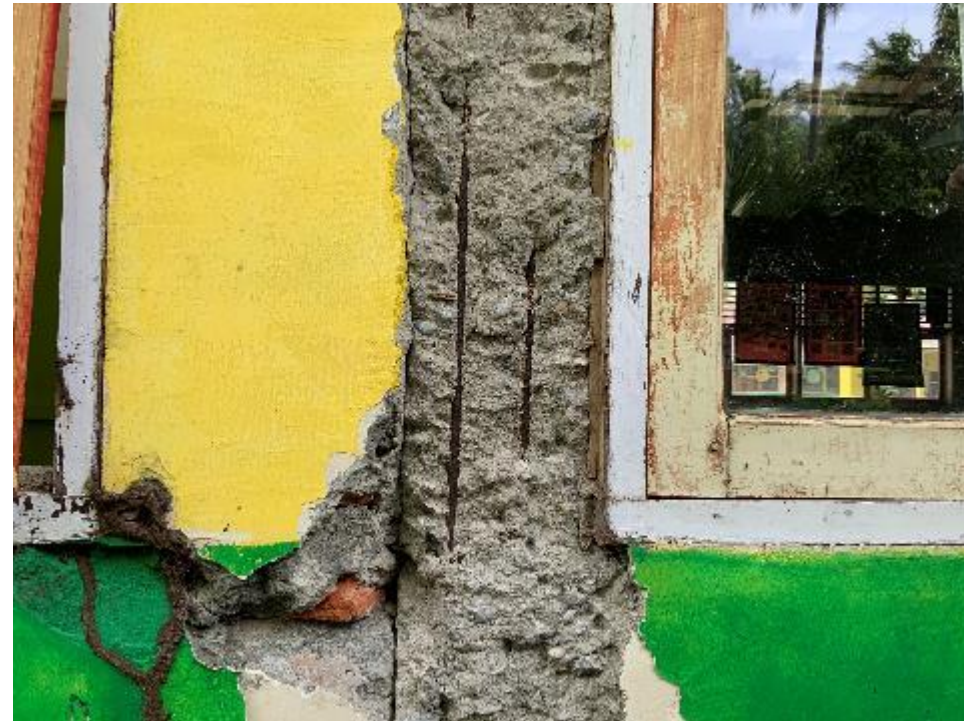
# SDN No.18 Majene

- Pada tiap gedung dapat dilihat gradasi kerusakan struktur kolom dari yang masih utuh, sudah terkelupas, rusak tapi belum terdeformasi, rusak yang berdeformasi signifikan, sampai mengalami keruntuhan

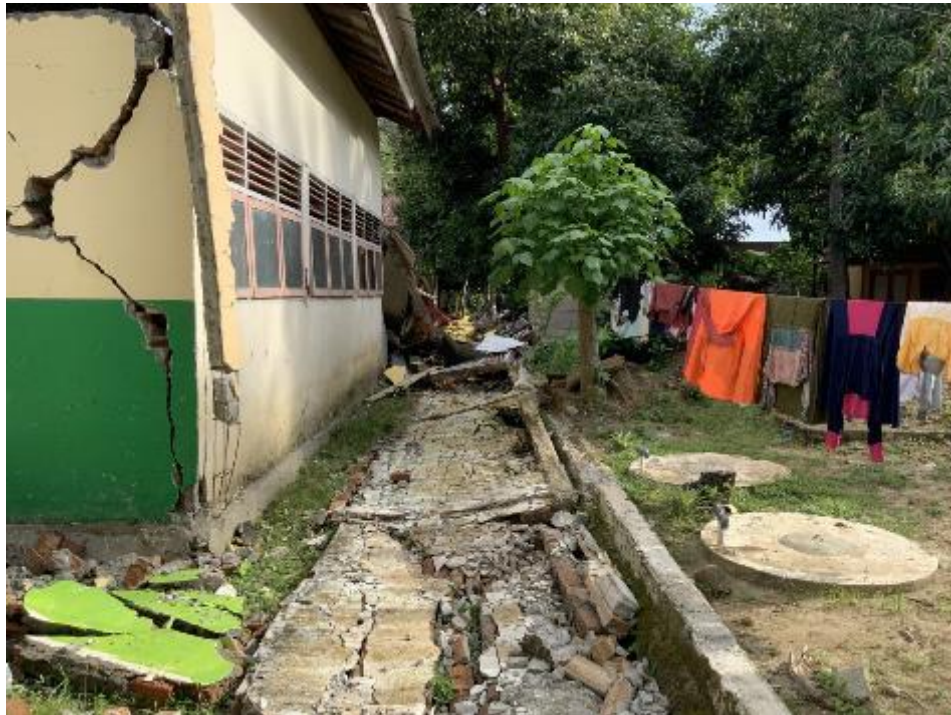
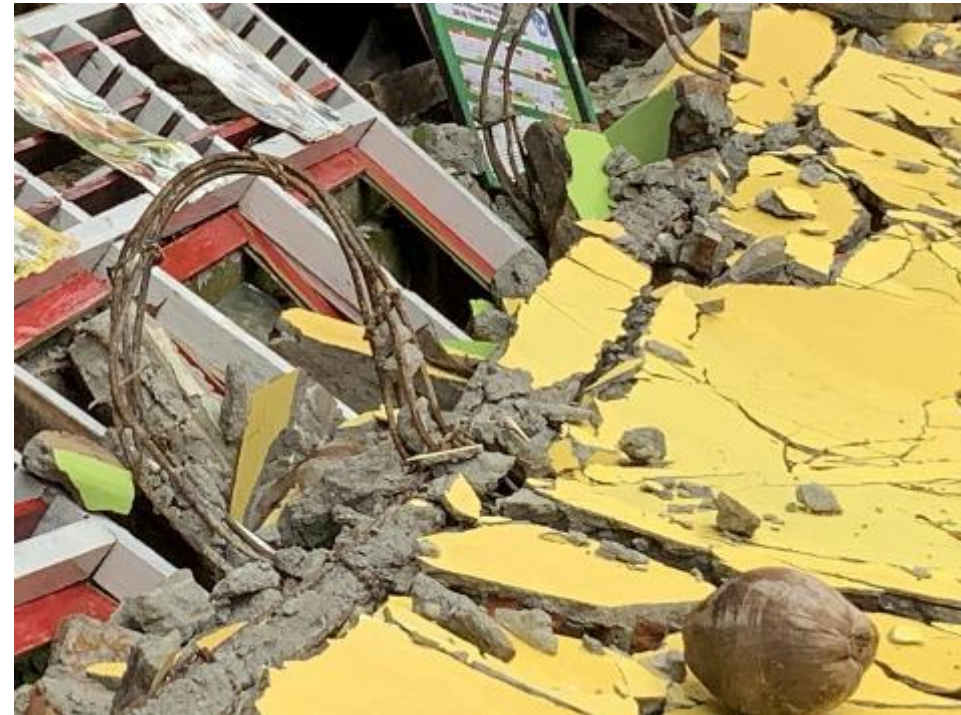
# SDN No.18 Majene

- Pada tiap gedung dapat dilihat gradasi kerusakan struktur kolom dari yang masih utuh, sudah terkelupas, rusak tapi belum terdeformasi, rusak yang berdeformasi signifikan, sampai mengalami keruntuhan

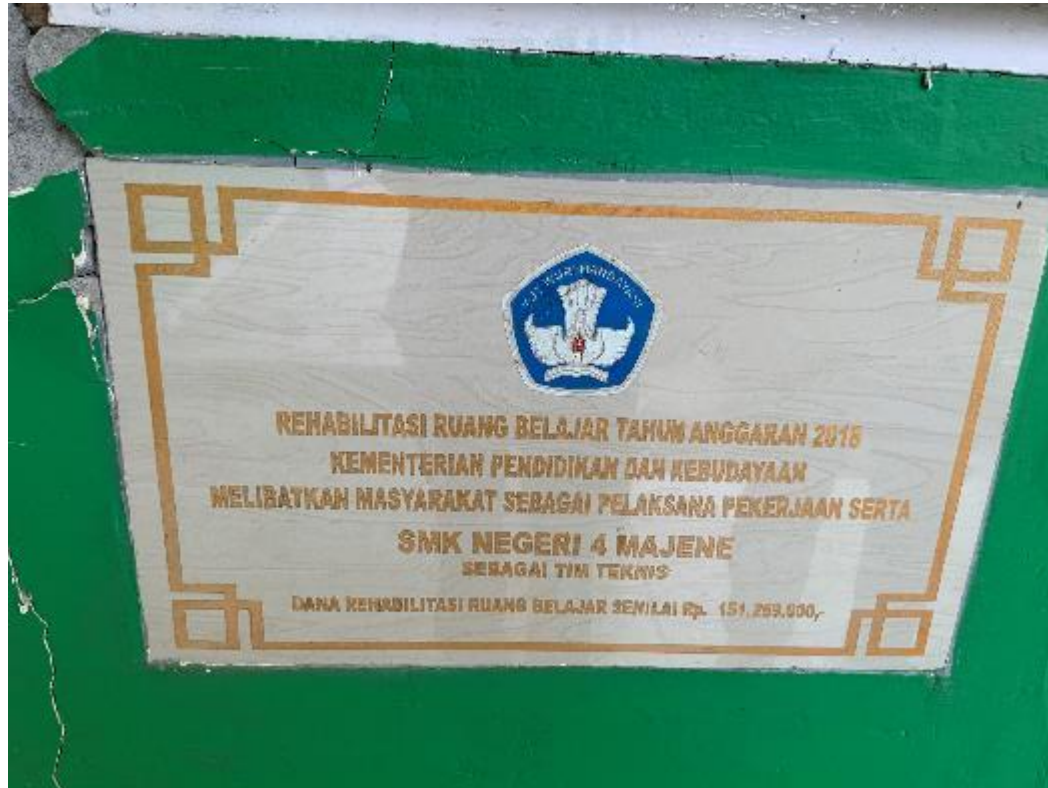
# SDN No.18 Majene

- Pada satu Gedung yang runtuh, ada suatu prasasti yang menyatakan bangunan dibangun atas peran serta masyarakat dengan salah satu SMK sebagai tim teknis
